Verkehrs-Unterrichtsblatt

Wien, am 1. Februar 1971

Inhalt: 6. Außergewöhnliche Ereignisse im Verkehr — mit oder ohne Folgen
 7. Etwas für jeden
 8. Sicherung der Arlbergbahn bei Lawinengefahr
 9. Kundendienst
 10. Unfallverhütung

6. Außergewöhnliche Ereignisse im Verkehr — mit oder ohne Folgen

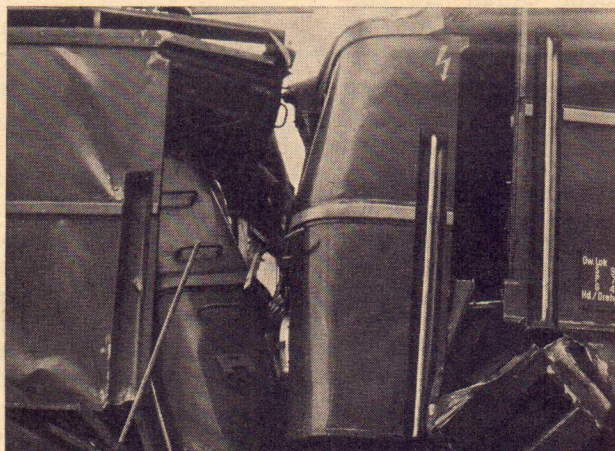
- a) Zusammenstoß eines Vershubteiles mit einfahrendem Güterzug mit Personenbeförderung

Am 8. Dezember 1970 um 2.29 Uhr kam es im Bf L. bei blockmäßig gesicherter Einfahrt eines Güterzuges mit Personenbeförderung vom richtigen Streckengleis 2 auf das Bf-Gleis 1 auf der vom Zug gegen die Spitze befahrenen Weiche 1 zum Zusammenstoß mit einem unerlaubt aus Gleis 2 kommenden gezogenen Vershubteil (Tfz + 11 Wagen) eines Bezirksgüterzuges. Dabei wurden der Tfz-Führer und Zgf des Güterzuges mit Personenbeförderung schwer und ein Fahrgast leicht verletzt. Beide Tfz, die sich ineinander verkeilten, und 7 Wagen entgleisten mit allen Achsen. Zwei der entgleisten Fahrzeuge (Gepäck- und Kurswagen) stürzten über eine Böschung auf die etwa 8 m tiefer verlaufende Bundesstraße und verlegten diese zur Gänze. Hiedurch war sowohl der durchgehende Verkehr auf der zweigleisigen Hauptbahn als auch der Verkehr auf der in einem

engen Tal gelegenen Bundesstraße unterbrochen und somit auch — einige Zeit lang — Schienenersatzverkehr nicht möglich. Die entgleisten Fahrzeuge, der Oberbau und die Fahrleitung wurden schwerstens beschädigt. Es entstand ein Sachschaden in Höhe von S 2,5 Mio !

Hergang: Der um 2.26 Uhr auf Gleis 2 einfahrende Bezirksgüterzug wurde zwecks grenzfreier Aufstellung über Auftrag des Fdl bis über das Ausfahrtsignal H 2 vorgezogen und kam mit dem Tfz zwischen dem Stellwerk 1 und der Weiche 1 auf der Ausfahrseite grenzfrei zum Stillstand. Unmittelbar darauf wurde von einem der Schaffner hinter dem 11. Wagen abgekuppelt und, ohne hiezu beauftragt zu sein, in Richtung

Weiche 1 vorgezogen. Da inzwischen die blockmäßige Einfahrt für den Güterzug mit Personenbeförderung freigegeben worden war, das vom Stellwerkswärter gegebene Signal „Verschub einstellen“ nicht gehört wurde (die Zugbegleitmannschaft befand sich auf der dem Stellwerk abgewendeten Seite) und die beiden Tfz-Führer die Gefahr erst im letzten Augenblick erkennen konnten, kam es zum Zusammenstoß.

Das Verschulden an dem Unfall lag eindeutig bei jenem Schaffner, der ohne Auftrag den Verschubteil in Richtung Einfahrweiche vorziehen ließ und außerdem unterlassen hatte, den Verschubweg zu beobachten. Der Tfz-Führer konnte die unrichtige Stellung der Weiche 1 nicht erkennen, da der Signalkörper der Weiche unbeleuchtet war.

1. Das aufenthaltslose Überfahren des planmäßigen Haltepunktes (Ausfahrtsignal) bei Einfahrt des Bezirksgüterzuges erfolgte derart, daß der den Verschub leitende Schaffner, der in Höhe des Aufnahmegebäudes abgesprungen war, Signal 31 zum Vorziehen gab und dieses Signal vom Schaffner an den Tfz-Führer übermittelt wurde. Gemäß Punkt 280 der DV V 3 hätte aber im konkreten Falle der Stellwerkswärter den Zug beim Ausfahrtsignal erwarten und Signal „Herkommen“ bzw. „Wegfahren“ geben müssen.
2. Auch lag nicht eindeutige Verständigung des schuldtragenden Schaffners durch den Ver-

schubleiter vor. Der Schaffner war nämlich beauftragt worden, die Signale zum aufenthaltslosen Überfahren des Haltepunktes zu übermitteln und nach Stillstand des Zuges nach dem 11. Wagen abzukuppeln. Dieser Auftrag hätte, um Mißverständnissen vorzubeugen, mit der Weisung, nach dem Abkuppeln stehen zu bleiben, ergänzt werden müssen.

3. Im konkreten Fall wäre es zweckmäßig gewesen, wenn der Wärter des Stellwerkes 1 sofort nach Stillstand des Zuges das Signal „Verschub einstellen“ gegeben hätte. Er wußte davon, daß der Bezirksgüterzug täglich Verschubarbeiten durchführte, und müßte daher gewärtigen — wie es dann auch tatsächlich der Fall war —, daß es eventuell zu einem unerlaubten Verschubbeginn kommen konnte. Zu seiner Entlastung muß allerdings gesagt werden, daß er von keiner Verschubbewegung verständigt worden war, wie es gemäß Punkt 62 der DV V 3 erforderlich gewesen wäre. Auch war es unrichtig, dem unerlaubt vorziehenden Verschubteil nunmehr das Signal „Verschub einstellen“ anstatt Signal „Halt“ zu geben.

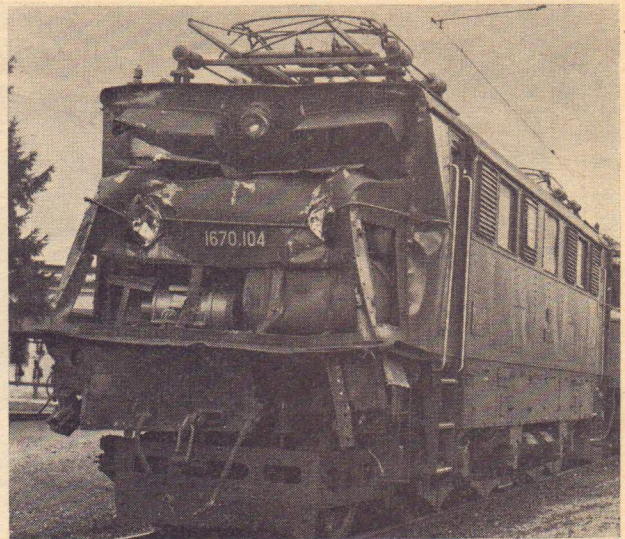
Das Photo soll die Folgen jenes Unfalles vom 19. November veranschaulichen, den wir im Verkehrs-Unterrichtsblatt 1. Stk. aus 1971 auf Seite 5 unter d) veröffentlicht haben.

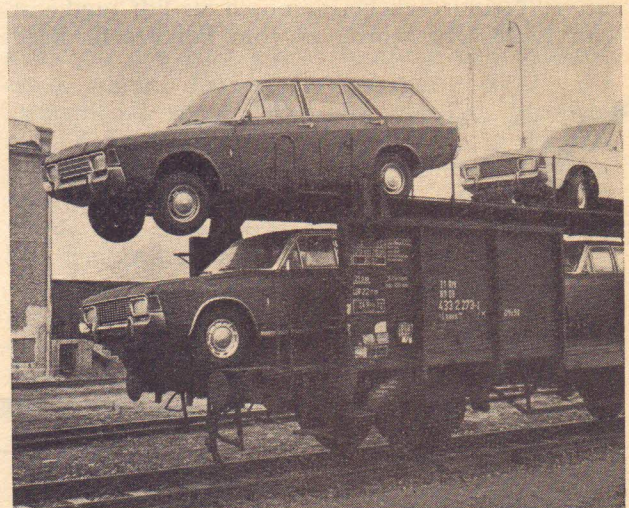
So werden Flachwagen mit Stockwerken für Kraftfahrzeuge beim Vershub behandelt! Glau-
ben wir damit unsere Kunden zu behalten?

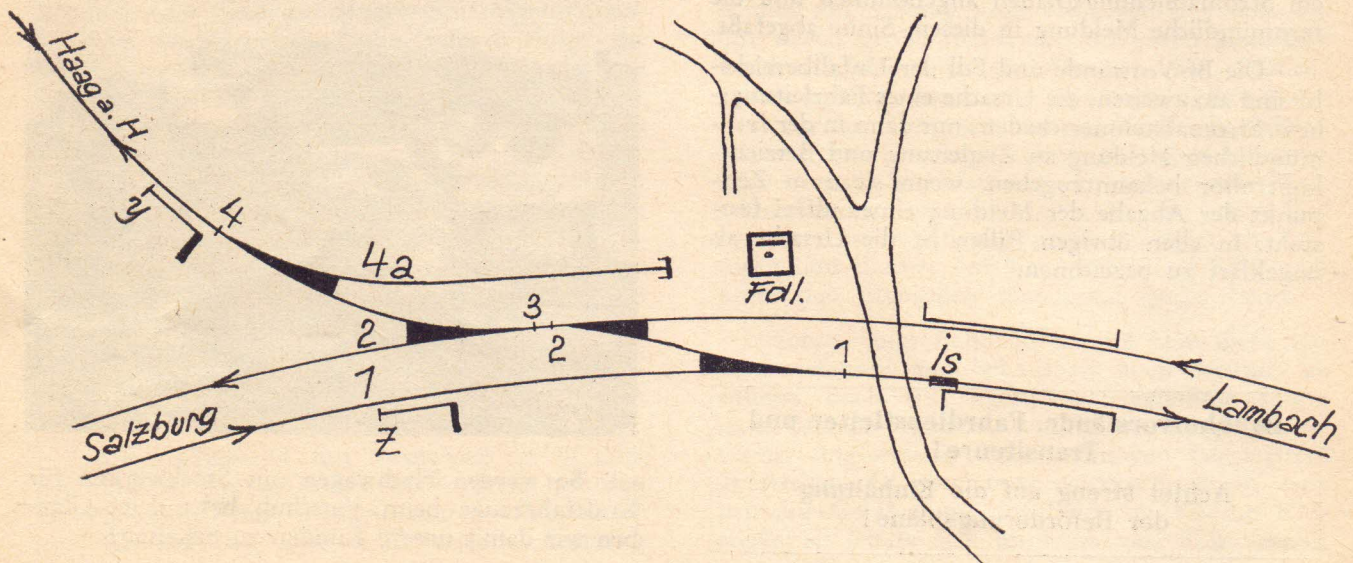
maning (Strecke Lambach—Haag am Hausruck, Stern & Hafferl) verständigt, daß beim Verschub 4 mit Getreide beladene Güterwagen auf die Strecke (Gefälle 4‰) entrollt seien. Zu diesem Zeitpunkt stand beim haltzeigenden Deckungssignal Y der Abzweigung Zug LH 24 (Haag am Hausruck—Lambach, ET 22.100, 1 Umformerwagen, 1 Ba-

17 Reisende), da Zug 2366 auf Gleis 1 der Westbahnstrecke im Anrollen war.

Nachdem Zug 2366 die am Beginn des Bahnsteiges der Haltestelle befindliche Isolierschiene verlassen hatte, konnte Watzinger die Fahrstraße auflösen und die Weichen 1—4 zur Weiterfahrt des Zuges LH 24 in die Haltestelle umstellen; eine Freistellung des Deckungssignales Y war jedoch wegen Fehlens der Rückblockung für Zug 2366 noch nicht möglich. Unmittelbar darauf fuhr der von Wolfsgruber verständigte Zug LH 24 an und in die Haltestelle ein. Nun war Watzinger in der Lage, knapp vor den sich bereits der Haltestelle mit zirka 40 km/h nähernden entrollten Wagen die Weiche 4 neuerlich — nach dem Stumpfgleis 4 a — umzustellen. Die Wagen schleuderten den von Wolfsgruber zirka 400 m vor der Haltestelle aufgelegten Hemmschuh ab, überfuhren den Gleisabschluß des Stumpfgleises und entgleisten.

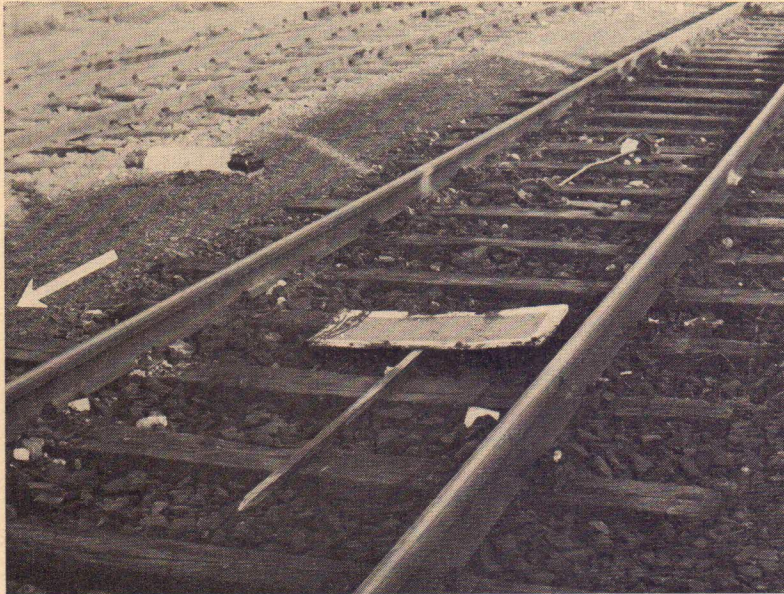
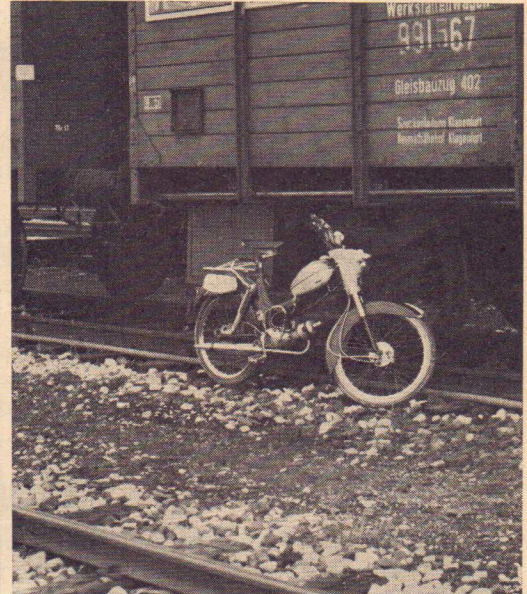
„Am 9. Dezember wurde bei einem Kontrollgang am Bf V. im Beisein des Erhebungsbeamten nachstehend abgebildete „Sicherung“ eines

Bauzuges vorgefunden. Dieser war an verschiedene Leitungen wie Wasser und Licht angeschlossen und waren die Treppen zu den einzelnen Wagen angelegt. Weiters war ein Moped an einen Wagen angelehnt . . .“
