# Verkehrs-Unterrichtsblatt

5. Stück

Wien, am 1. Mai 1972

## 19. Aus dem Verkehrsgeschehen

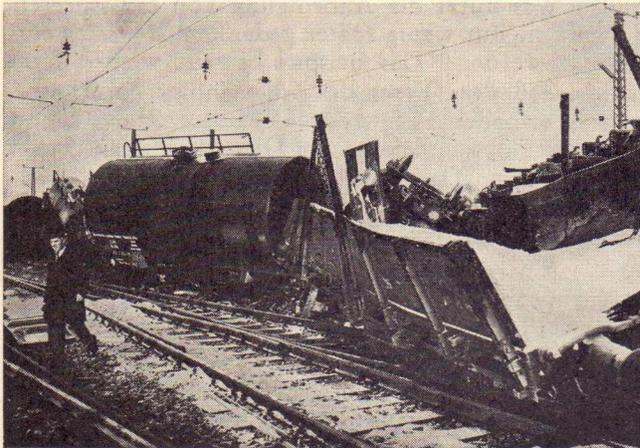
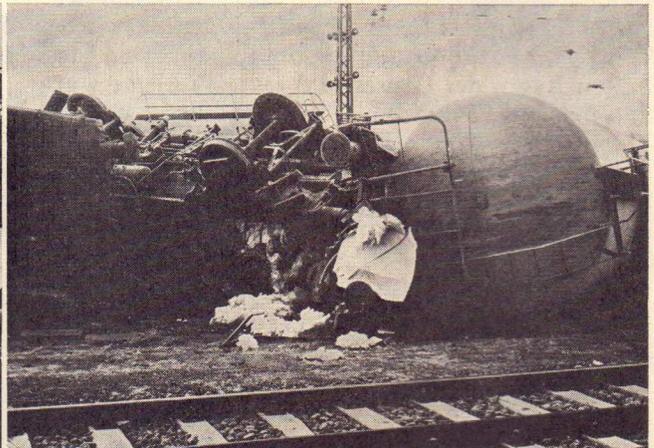
### c) Folgeschwere Zugentgleisung durch Radreifenbruch

Am 15. Dezember 1971 um 16.25 Uhr entgleiste im km 173,565 zwischen den Bf A. und E. der 17. mit leeren Fässern beladene Wagen eines Ferngüterzuges mit der hinteren Achse und wurde in diesem Zustand bis in den Einfahrweichenbereich des Bf E. mitgezogen. Dort entgleisten auch der 16. sowie alle Wagen vom 18. bis zum 26. Wagen und verkeilten sich ineinander. 8 Wagen stürzten um. Ein Fahrleitungsmast wurde zertrümmert und ein weiterer sowie die Fahrleitung wurden schwer beschädigt. An einer Schrankenanlage, an mehreren Weichen sowie am Oberbau entstand schwerer Sachschaden. Die Gesamtschadenssumme belief sich auf S 2,013.000,— !

Bei dem als 17. Fahrzeug gereihten Wagen war ein Radreifen an einer Stelle senkrecht durchgebrochen. Der Trennbruch wies feinkörniges Ge-

füge auf und zeigte mäßigen Rostansatz, gleichmäßig über die ganze Bruchfläche verteilt. Eine frisch aussehende Restbruchfläche war nicht feststellbar. Die Klaffung der Bruchstelle betrug 25 mm, zurückzuführen auf das Aufwalzen des gebrochenen Radreifens während der Fahrt. Infolge Abwanderns des Sprengringes verschob sich der Radreifen von der Felge zur Achse hin, so daß diese ihre Führung verlor und es in weiterer Folge zur Entgleisung kam.

Das Aussehen der Bruchfläche ließ eindeutig erkennen, daß der Trennbruch schon **mehrere Tage vor** der Entgleisung erfolgt sein mußte !

Die Erhebungen ergaben, daß der Wagen am 15. Dezember mit einem Güterzug im Befehlsbf W. angekommen und am gleichen Tage dem später entgleisten Güterzug beigegeben worden war. Daraus ergab sich, daß sowohl die Eingangs- als auch die Ausgangsuntersuchung im Bf W. nicht

mit der erforderlichen Sorgfalt durchgeführt worden waren. Es lagen somit Verstöße der Wagenmeister gegen die Bestimmungen der DV M 31, Punkte 35, 36 und vor allem des Punktes 45 vor.

„ . . . Wir mußten feststellen, daß manche Wagenmeister der Klangprobe an den Radreifen zur Feststellung des betrieblichen Zustandes der Wagen nicht die Aufmerksamkeit widmen, zu welcher sie durch die DV M 31, Pkt. 45, RIC § 35, Ziff. 10 und 11 sowie RIV § 35, Ziff. 11 und 12 verpflichtet sind.

Zur Ausführung der Klangprobe an den Radreifen geben wir folgende Hinweise: Der durch einen auf der Radreifenstirnseite ausgeführte Hammerschlag hervorgerufene Klang läßt den Unterschied zwischen einem festsitzenden und losen bzw. gebrochenen Radreifen deutlicher erkennen, als ein Schlag auf die Lauffläche. Bei dieser Art des Anschlages ist auch die Dämpfung des Klanges infolge angelegter Bremsklötze geringfügiger. Ferner erscheint es uns notwendig, den sichtbaren Flächen für Radreifen ein erhöhtes Augenmerk zuzuwenden, um Anrisse und Brüche rechtzeitig feststellen zu können . . . “

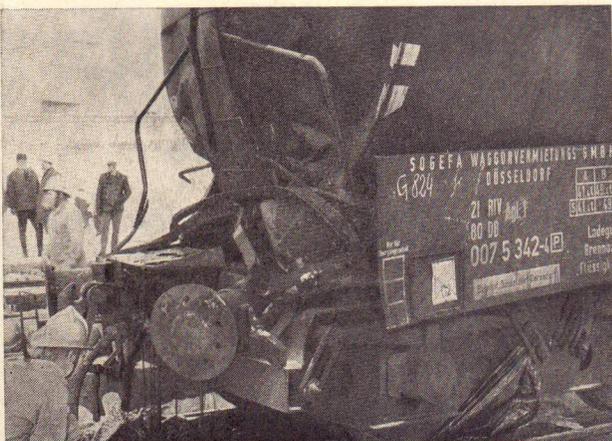
3. Am 19. Jänner 1972 um 3.05 Uhr kam es im Bf S. infolge mangelhafter Fahrstraßenprüfung und -sicherung zum Zusammenstoß eines einfahrenden Güterzuges mit einem abgestellten Güterzug. Dabei entgleisten 2 mit Heizöl beladene Kesselwagen. Diese sowie 7 weitere Wagen und das Tfz wurden beschädigt. Etwa 70.000 l Heizöl flossen aus.

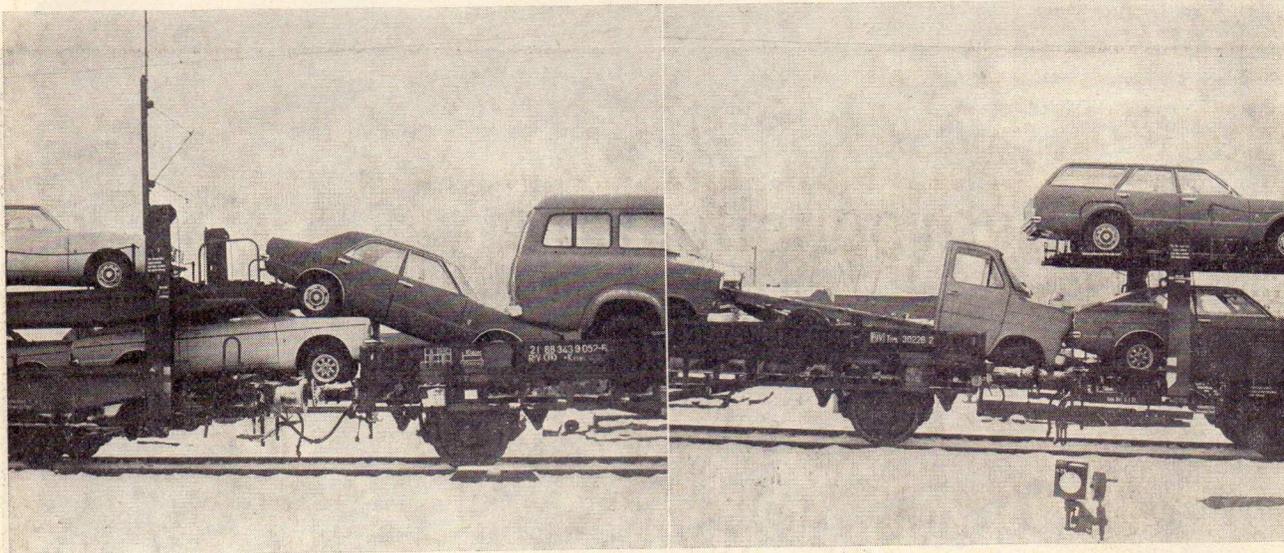
**Ladegutbeschädigung**

Am 22. Jänner um 16.45 Uhr wurden beim Vershub im Bf S. mehrere auf Doppelstockwagen verladene Pkw zum Teil schwer beschädigt. Sachschaden: Zirka S 150.000,— !

Glauben wir, damit unsere Kunden behalten zu können ?

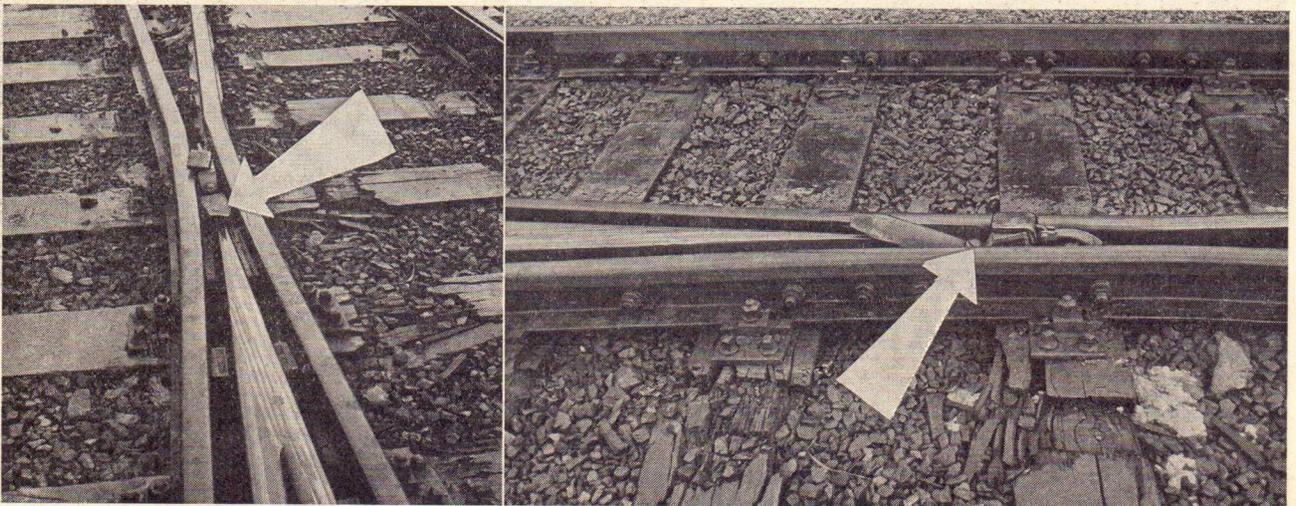
### Vergessener Hemmschuh — höchste Betriebsgefahr!

(Diese Situation ist **nicht** „gestellt“ !)

Die Spuren beweisen eindeutig, daß es sich hier um einen Hemmschuh handelt, der von einem Fahrzeug bis zum Herzstück einer Weiche mitgeschleift wurde und sich dort verkeilte. Es ist nur einem glücklichen Umstand zu danken, daß der kurz darauf über diese Weiche fahrende, voll besetzte Reisezug nicht entgleiste!

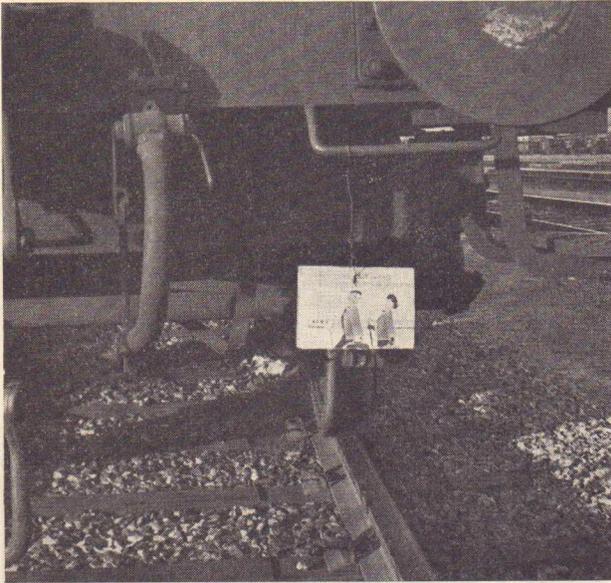
## Zugschlußsignal

Werbeplakat: „50 % Seniorenermäßigung der ÖBB“ als Zugschlußsignal in Verwendung!

Man sieht, daß den Möglichkeiten zur Kennzeichnung des Zugschlusses keine Grenzen gesetzt sind! Kommentar überflüssig!
