# Verkehrs-Unterrichtsblatt

7. Stück

Wien, am 1. Juli 1972

Inhalt: 25. Aus dem Verkehrsgeschehen  
26. Etwas für jeden  
27. Kundendienst  
28. Unfallverhütung

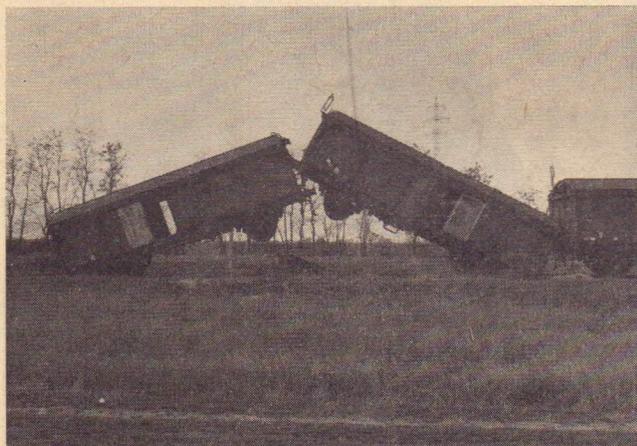
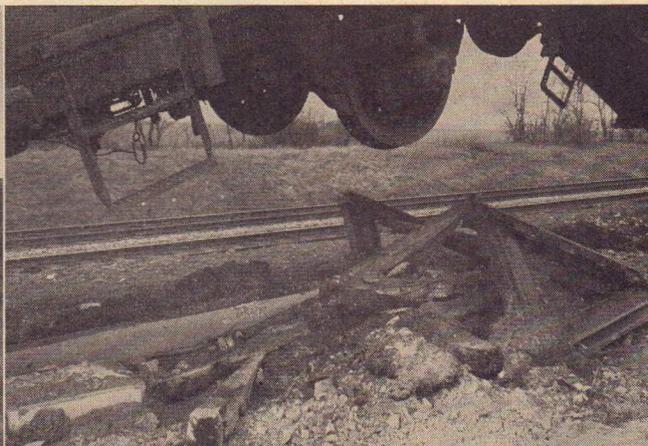
1. (Ostbahn: Zusammenstoß einer geschobenen Sperrfahrt mit im Stumpfgleis abgestellter Wagengruppe; Verletzung von 3 Bediensteten.

Sachschaden: S 400.000,— !)

**mangelhafter Fahrstraßenprüfung des Fdl und nachlässiger Dienstleistung des Spitzenschaffners.**

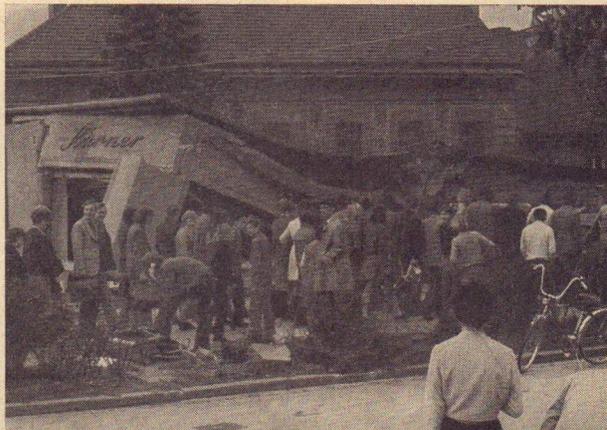
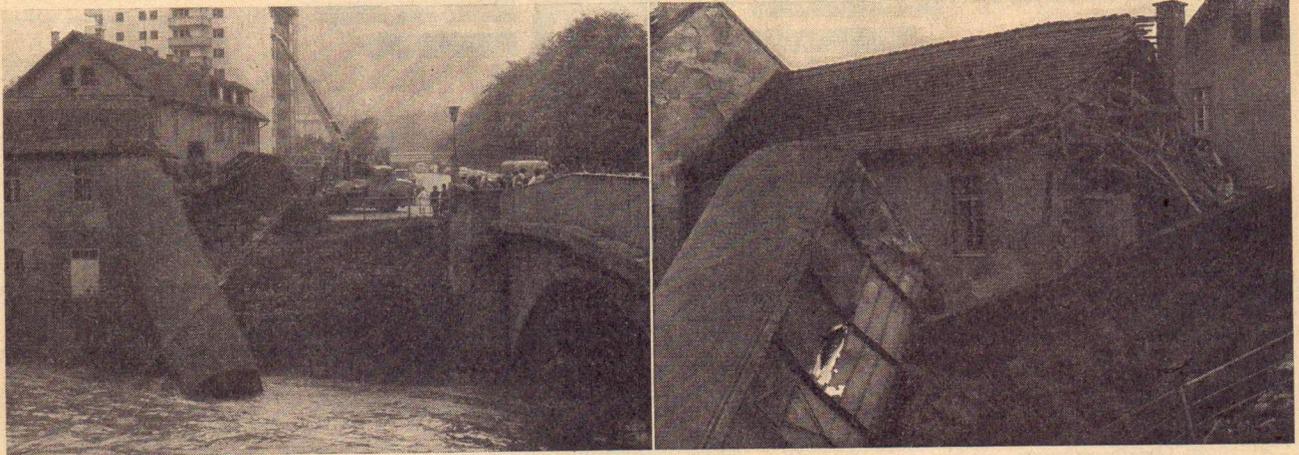
2. (Südbahn: Entrollen einer Gruppe von 12 Güterwagen beim Vershub; Zertrümmerung zweier Kioske am Bf-Vorplatz; Umstürzen eines Wagens auf der zum Bf führenden Straße; Beschädigung eines Verwaltungsgebäudes; Abstürzen eines Wagens in einen Fluß und Entgleisung zweier weiterer Wagen.

Sachschaden: S 2,0 Mio !)

es bei einem in Richtung Gefälle geschobenen Vershubteil unterlassen wird, Tfz und Vershubteil zu kuppeln und die im konkreten Fall vorgeschriebene Bremsprobe durchzuführen.

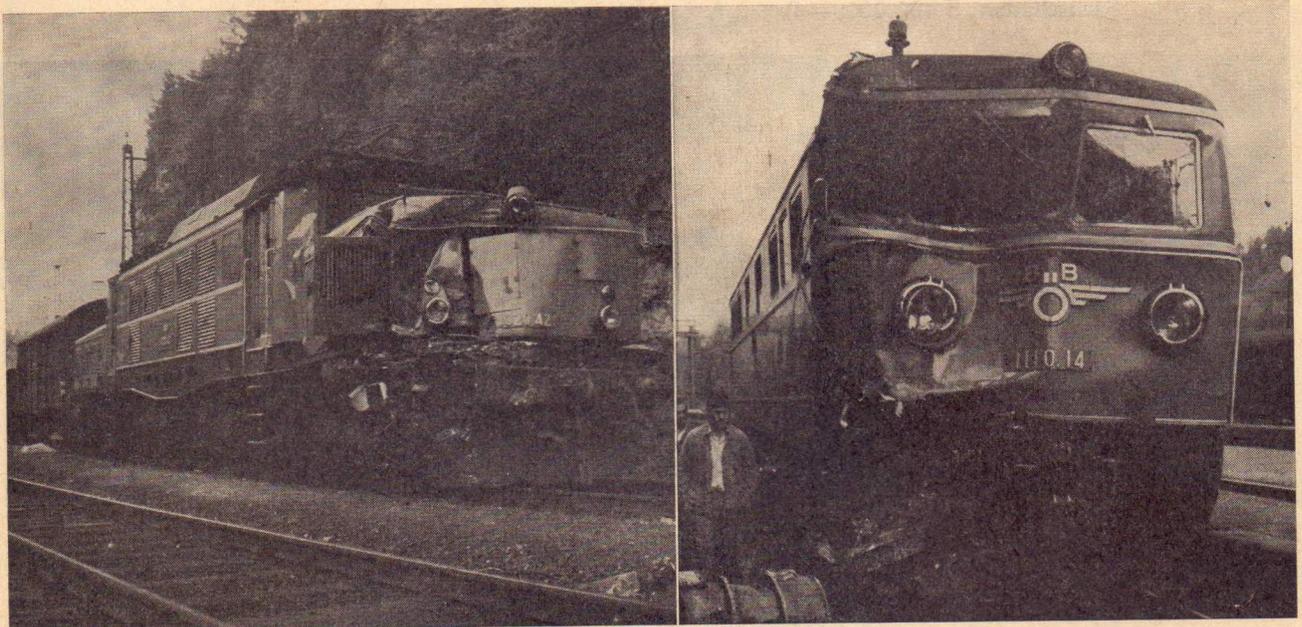
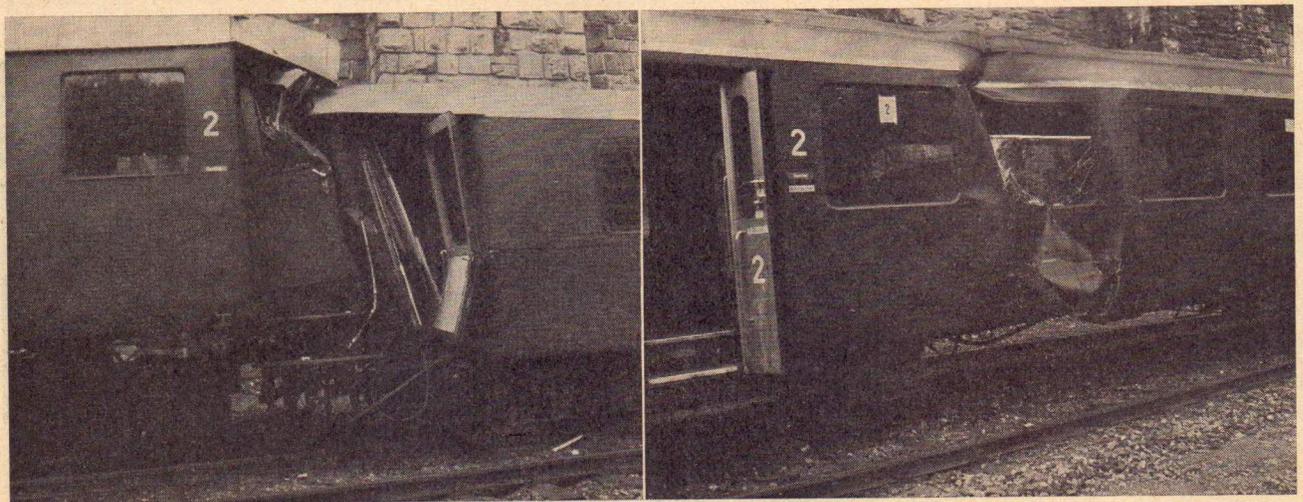
3. (Westbahn: Zusammenstoß eines Eilzuges mit Vershubteil; Entgleisung des Gepäckwagens und zweier Personenwagen des Eilzuges sowie des Tfz des Vershubteiles; Verletzung von 13 Personen. Sachschaden: S 3,5 Mio !)

der diensthabende Fdl schläft, seine Obliegenheiten von einem Fdl-Einschüler besorgt werden, ein Bahnhofwart die Zustimmung zum Vershubbeginn erteilt, ohne hiezu eine Erlaubnis des Fdl erhalten zu haben, und Vershubleiter sowie Tzf den Vershubweg mangelhaft beobachten.

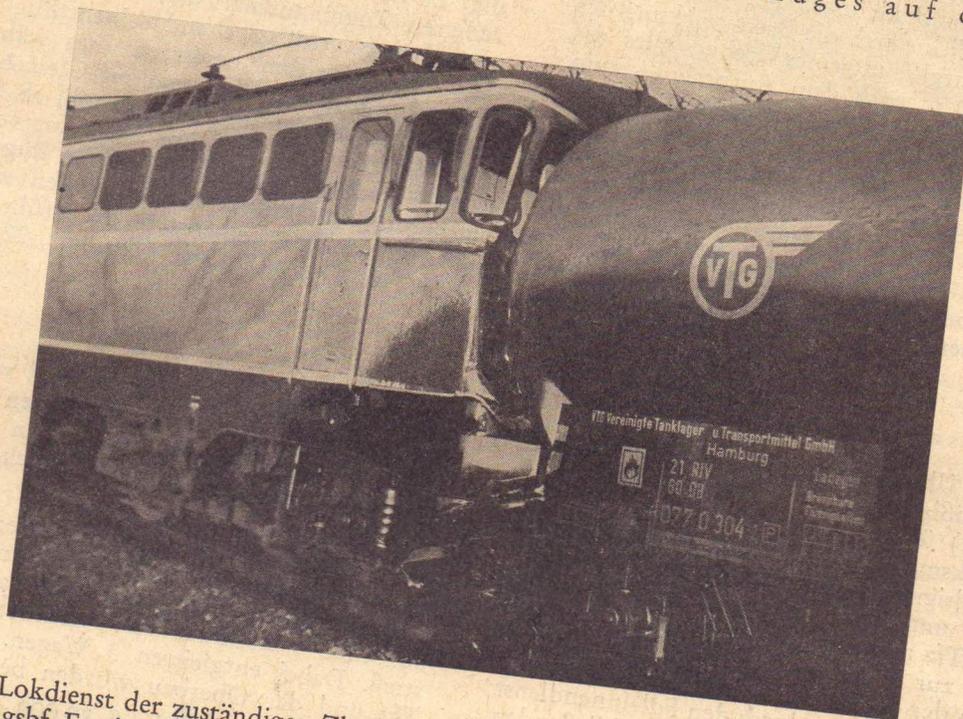
#### a) Entrollen des Wagensatzes eines Gütereilzuges auf der Westbahnstrecke

Kurz nach Anfahren des Tzf kam der teilweise im Gefälle ungebremst und ungesichert abgestellte Wagensatz ins Rollen. Dies bemerkte vorerst nur der Wärter des Stellwerkes 2; er lief sofort auf den Platz, konnte aber keine Anhaltmaßnahmen treffen, da bereits das letzte Fahrzeug an ihm vorbeifuhr.

len in Richtung Strecke, um von dem vorerst noch langsam rollenden Wagensatz wegzukommen. Nachdem das Tfz eine Strecke von zirka 1,5—2 km vor den immer schneller rollenden Wagen gefahren war — die Geschwindigkeit hatte sich unterdessen auf zirka 50—60 km/h erhöht —, beschleunigte der Tffz das Tfz so stark, daß ein Abstand von zirka 120—200 m entstand, leitete eine Schnellbremsung ein und sprang mit dem Zugführer ab. Durch den Anprall des Wagensatzes an das voll eingebremste Tfz wurde dieses sowie die beiden an der Spitze rollenden beladenen Kesselwagen schwer beschädigt. Tfz und Wagensatz kamen schließlich durch die Bremswirkung des ersteren und die Entgleisung eines Drehgestelles des 1. Wagens — 500 m nach dem Aufprall — zum Stillstand. Vom Ladegut der beiden Kesselwagen (Heizöl) flossen 76.940 kg aus.

Der ölverseuchte Ober- und Unterbau mußte über Anordnung der zuständigen Bezirkshauptmannschaft abgetragen werden. Es entstand ein Gesamtschaden in der Höhe von S 2,7 Mio!

Die Ursache des folgenschweren Ereignisses lag in unterlassener Bremsung und Sicherung des

teilweise im Gefälle vorübergehend abgestellten Zuges.

Der Tffz war am Unfall schuldtragend, weil er sofort nach dem Vorziehen des Zuges zum Ausfahrtsignal auf Gleis 2 und vor Abkuppeln des Tfz entgegen den Bestimmungen der DV M 26, Punkt 221, die durchgehende Bremse gelöst hatte, obwohl der Zug im Gefälle stand (Tafel B 4). Weiters war er nach Punkt 223 der DV M 26 verpflichtet, vor dem Wegfahren bzw. Abkuppeln des Tfz den Wagenzug mit der durchgehenden Bremse voll einzubremsen.

Der Zugführer war am Ereignis ebenso schuldig. Er hatte nach der Vereinbarung mit der beteiligten Zugmannschaft des Güterzuges der Gegenrichtung vorübergehend seinen Zug verlassen und den von ihm besetzten Zug während der Fahrt bis zum Ausfahrtsignal auf Gleis 2 begleitet. Dabei verabsäumte er es — obwohl als Zugführer für Sicherheit und Ordnung beim Zug verantwortlich —, sich um die Vorgänge beim Zug (Kuppeln, Sicherung) zu kümmern. Er verließ sich darauf, daß dies andere Bedienstete durchführen würden (DV V 3, Pkt. 418; DV M 26, Pkt. 223).
