# Verkehrs-Unterrichtsblatt

12. Stück

Wien, am 1. Dezember 1973

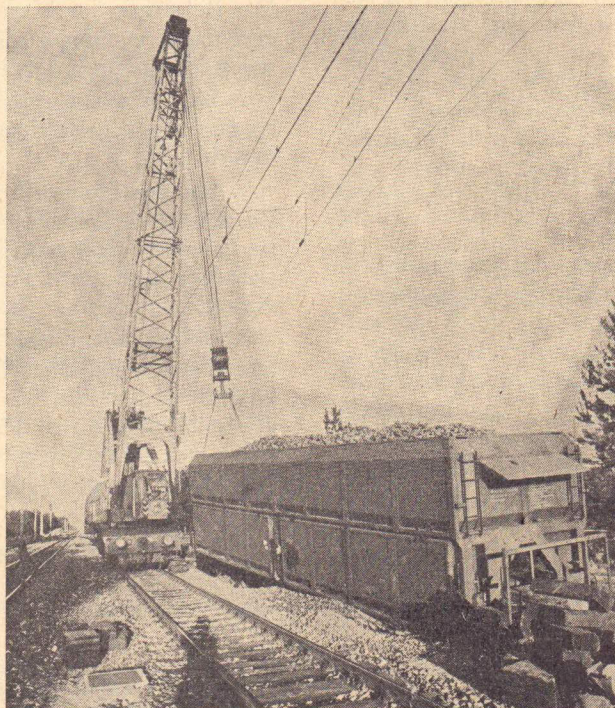
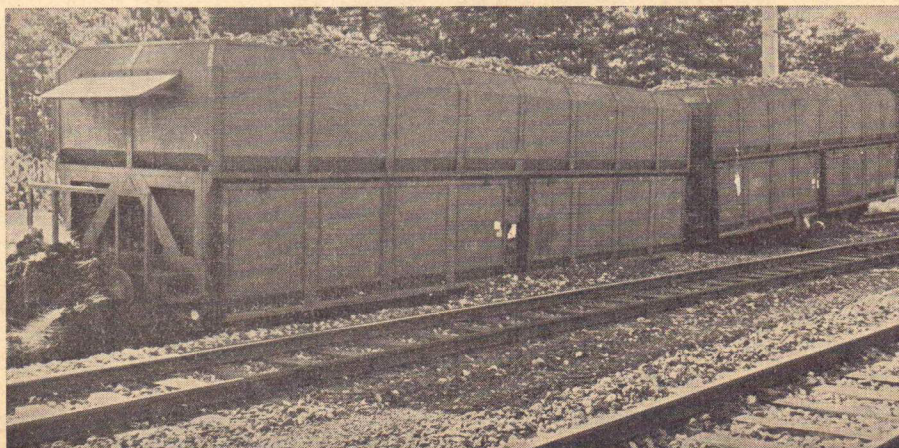
## Das ist das Ergebnis

(Entrollen eines abgespannten Güterzuges in ein Stumpfgleis; Entgleisung von zwei vierachsigen beladenen Güterwagen. Aufgleisung durch einen 80-t- und einen 45-t-Kran),

mangelhafter Sicherung abgestellter Fahrzeuge.

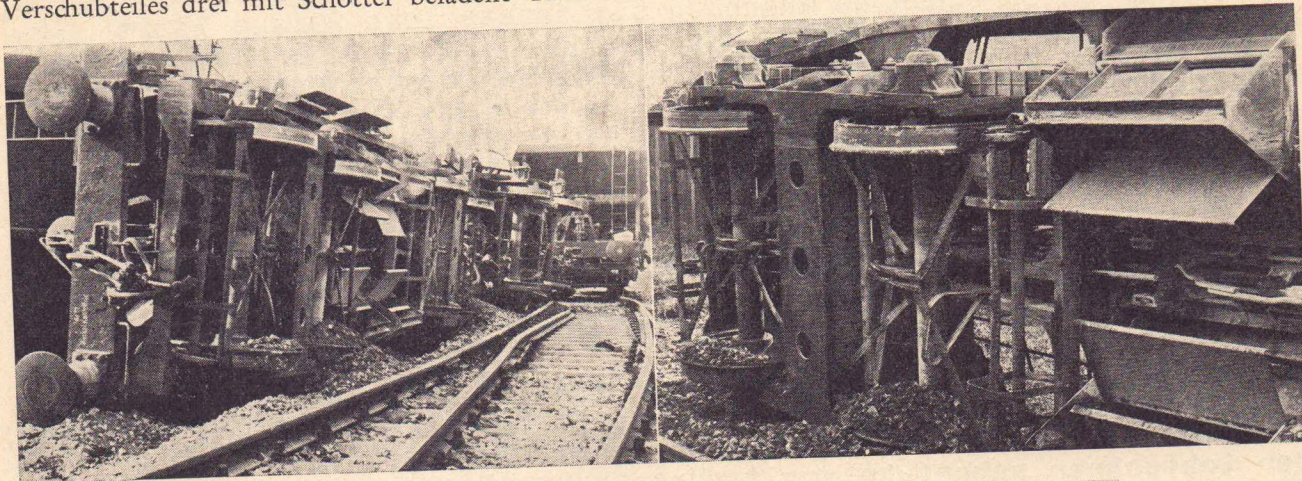
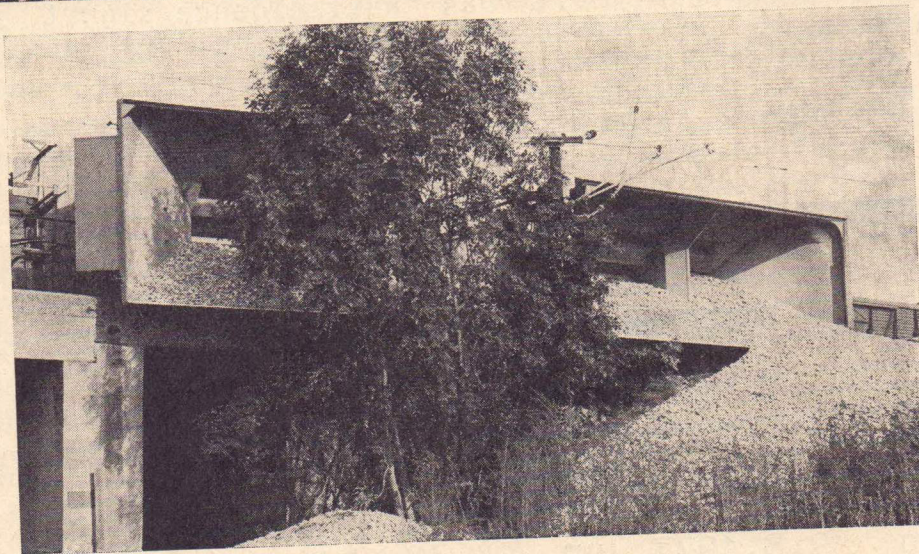
### Die Folgen einer Gleiserweiterung

Dienstag, 16. Oktober, um 10.48 Uhr entgleisten im Bf O. während der Fahrt eines gezogenen Vershubteiles drei mit Schotter beladene Talbot-

wagen mit allen Achsen und stürzten um, wobei ein Fahrleitungsmast geknickt wurde. Sachschaden: Etwa S 90.000.
