Verkehrs-Unterrichtsblatt

2. Stück	Wien, am 1. Februar 1968	Jahrgang 1968
----------	--------------------------	---------------

Inhalt: 7. Immer wieder — kein Spitzenverschieber!

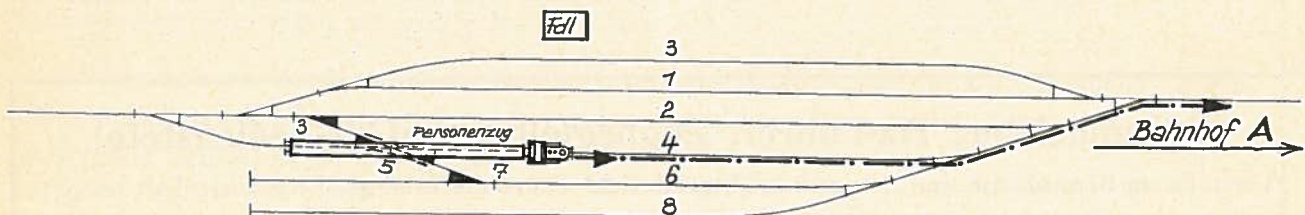
- c) Am 24. Dezember um 8.05 Uhr entgleiste im Bf L. bei Ausfahrt eines Personenzuges auf Weiche 5 a/b der 3. Personenwagen und stürzte um; der nachgereichte Personenwagen entgleiste mit der vorderen Achse. Verletzt wurde glücklicherweise niemand.

Um 7.33 Uhr war ein Personenzug, vom Bf A. kommend, im skizzierten Zugendbf L. auf Gleis 4 eingefahren. Da Tfz und Wagensatz für einen ausgehenden Personenzug bestimmt waren, fuhr der Verschubleiter mit dem Tfz über die Weiche 5 a/b in Richtung Weiche 3 zum Wasserkran vor. (Es war geplant, nach Wassernahme den Wagensatz auf Gleis 6 zu umfahren.) Da sich das Handrad des Wasserkrans nicht aufdrehen ließ, ordnete der Fdl das Überstellen des Tfz über Gleis 6 nach Gleis 4 an den Wagensatz an, um die Wasserentnahme aus einem neben diesem Gleis in Höhe der Fahrdienstleitung befindlichen Unterflurhydranten zu ermöglichen. Da der hiezu vorgesehene Schlauch zu kurz war, ließ der Verschubleiter den Wagensatz in Richtung Weiche 5 a/b zurückschieben. Er achtete dabei aber nicht auf die Stellung der Weiche 5 a/b, die von der vorangegangenen Fahrt noch von Gleis 2 nach Gleis 6

stand. Der Schaffner am 2. geschobenen Wagen gab wiederholt Signal „Herkommen“, ohne die Stellung der Weiche 5 a/b zu sehen. Beim Zurückschieben wurde deshalb — von am Platz befindlichen Fdl, Verschubleiter und Schaffner unbemerkt — die Weiche 5 a/b aufgeschnitten.

Da es der Fdl vor Ausfahrt des Personenzuges unterließ, die Fahrstraßenprüfung und -sicherung vom Zugschluß aus durchzuführen, kam es bei der Ausfahrt zur oben geschilderten Entgleisung auf der aufgeschnittenen Weiche 5 a/b.

Die 3 Unfälle wären vermieden worden, wenn ein **Spitzenverschieber** gestellt gewesen wäre bzw. sich dieser am vorgeschriebenen Platz aufgehalten hätte!

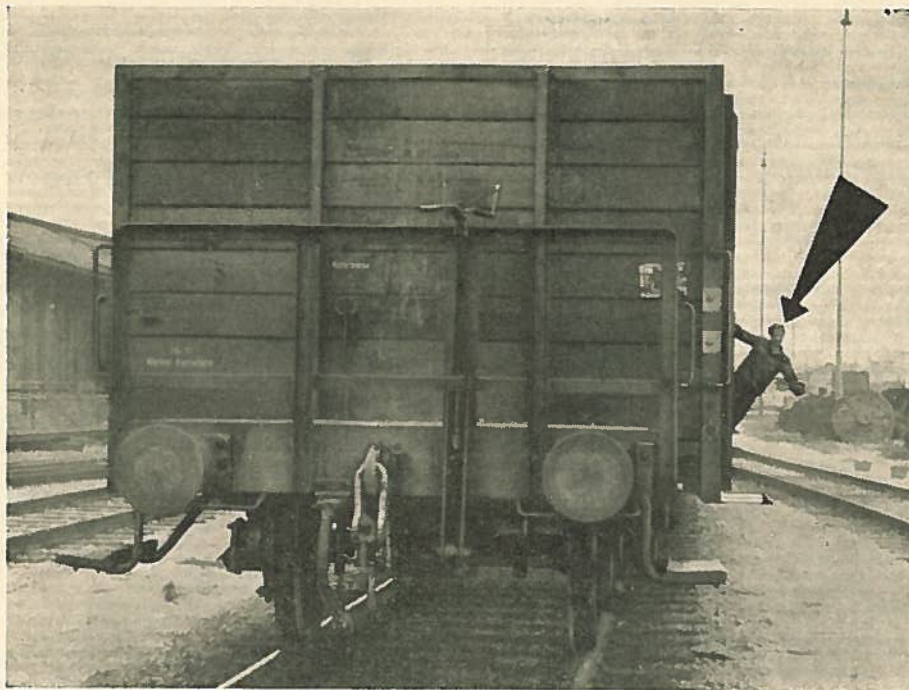
Möge sich doch jeder vor Augen halten, wie beeinträchtigt schon die Sicht ist, wenn man sich zwar am vordersten geschobenen Fahrzeug, jedoch nicht an dessen vorderer Seite aufhält; noch

schlechter werden natürlich die Sichtverhältnisse beim Aufenthalt auf weiter hinten gereihten Fahrzeugen. Bei solchem Verhalten wird es niemals möglich sein, den Schubweg zu beobachten!

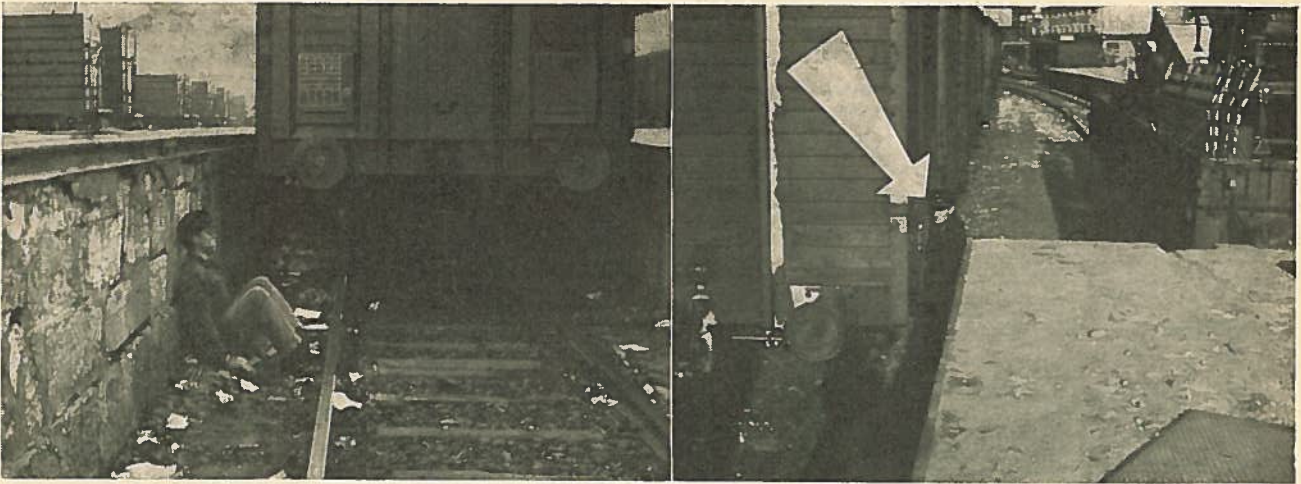
So wurde der Verletzte aufgefunden!

So kam es zum Unfall!

Am 21. November geriet im Bf G. der Verschieber L. beim Hemmschuhlegen zwischen einen Wagen und eine Verladerampe und wurde dabei schwer verletzt.

Dazu die Unfallverhütungsvorschrift, Heft 3, Punkte 3.3.2 und 3.7.2:

„Das Betreten des Raumes zwischen bewegten Fahrzeugen und Rampen, Gleisabschlüssen, Toren und dgl. ist untersagt.“

„Hemmschuhe sind so rechtzeitig aufzulegen, daß der Hemmschuhleger von anlaufenden Fahrzeugen nicht gefährdet werden kann.“
