# Verkehrs-Unterrichtsblatt

Wien, am 1. September 1963

Inhalt: 43. Zusammenarbeit  
44. Außergewöhnliche Ereignisse im Verkehr — mit oder ohne Folgen  
45. Etwas für jeden  
46. Fremdsprachen  
47. Unfallverhütung

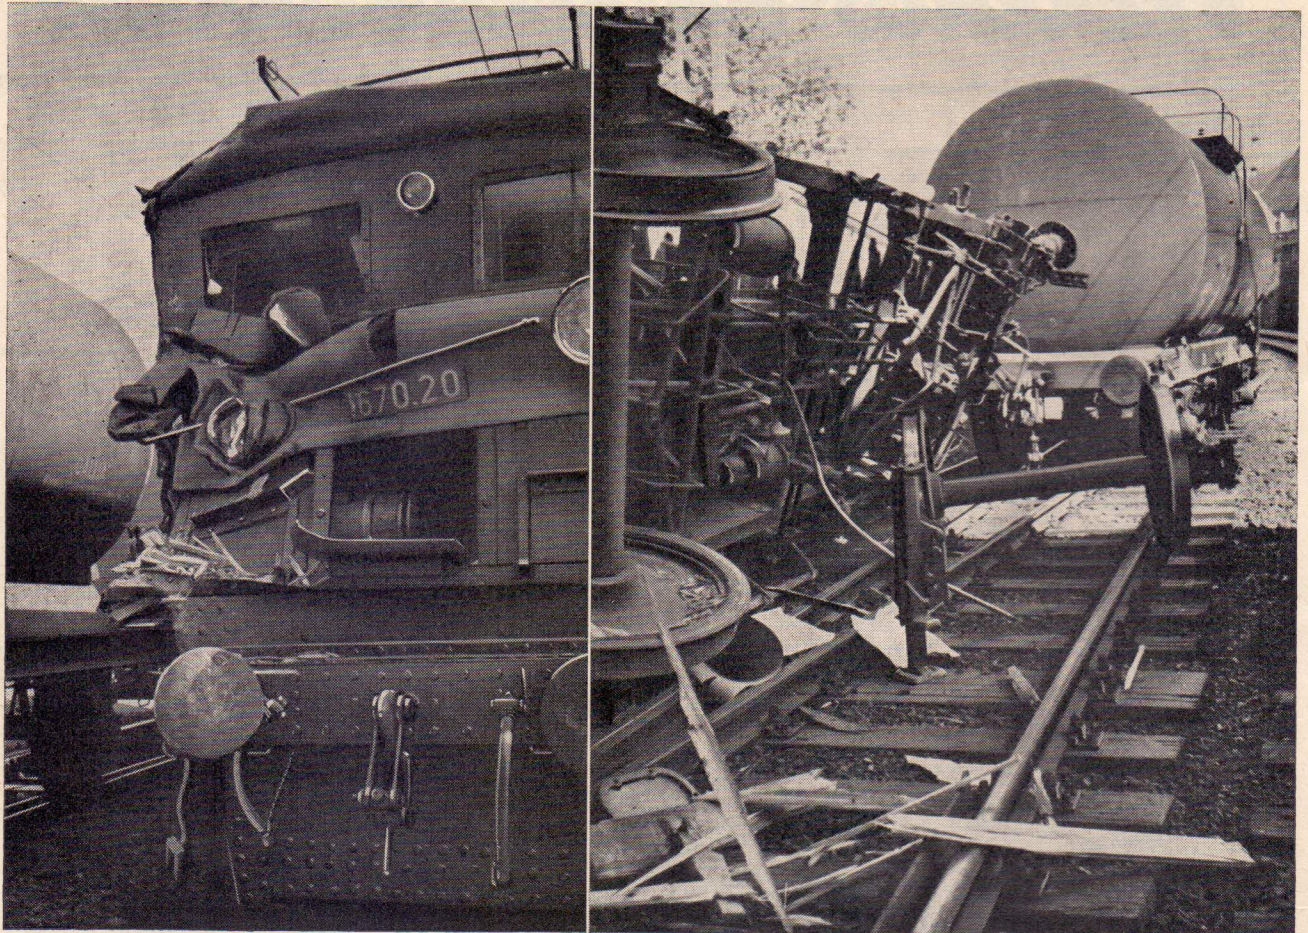
[Zusammenstoß eines ausfahrenden Gütereilzuges mit Tfz; Entgleisung dreier Güterwagen, davon einer umgestürzt und zertrümmert; Beschädigung des Tfz und zweier weiterer Güterwagen; Unterbrechung der zweigleisigen Hauptbahn von 10.13 Uhr bis 15.50 Uhr (Gleis 2) bzw. 22.53 Uhr (Gleis 1); Sachschaden: Etwa S 200.000!],

ein in Stellung „Verschub verboten“ zeigendes Verschubsignal unerlaubt überfahren wird.

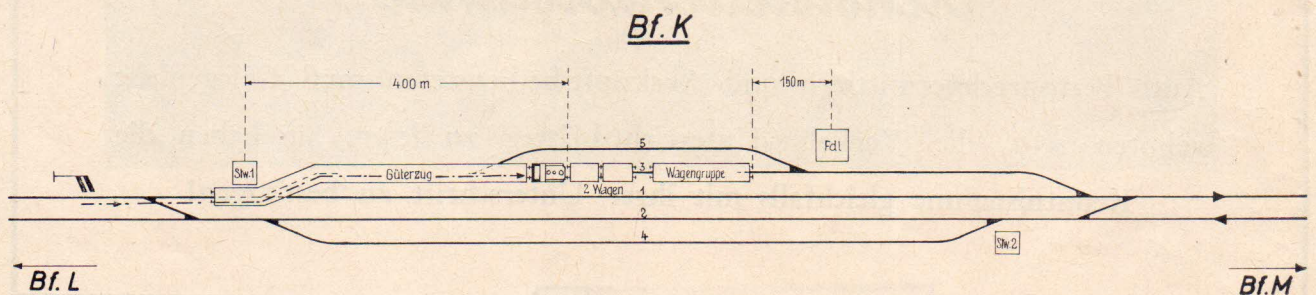
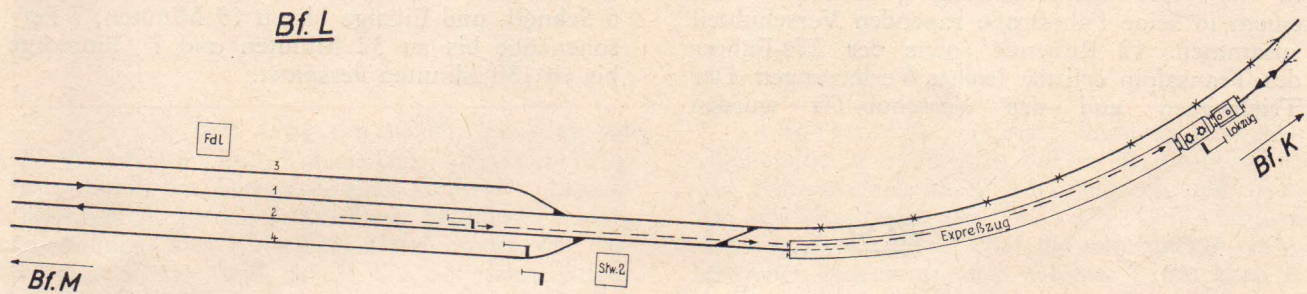
a) 2 Zugzusammenstöße innerhalb von 9 Minuten!

Am 12. Juni 1963 um 20.50 Uhr war im Bf K. ein Güterzug aus Gleis 3 ausgefahren. Der Zug hatte Verschubarbeiten durchgeführt, 11 Wagen auf Gleis 3 abgestellt und war ergänzt worden. Der Fdl und die Wärter der Stellwerke 1 und 2 wußten von den Verschubarbeiten auf Gleis 3; die 3 Bediensteten nahmen nach Ausfahrt des Güterzuges an, Gleis 3 sei geräumt worden.

Um 0.03 Uhr des 13. Juni 1963 wurde ein Güterzug vom Fdl des Nachbarbf L. abgemeldet. Wegen Verspätung des Güterzuges nahm der Fdl in K. eine Einfahränderung auf Gleis 3 vor, um einen fälligen Expreszug vorfahren zu lassen und gab die Einfahrt nach Gleis 3 blockmäßig frei. Keiner der 3 Bf-Bediensteten bemerkte die Besetzung dieses Gleises im Prüfbereich des Fdl.

Der Güterzug, dem die geänderte Einfahrt durch die Stellung „Vorsicht“ des Einfahrsignales angezeigt worden war, fuhr um 0.10 Uhr mit nur etwa 15 km/h ein und stieß verhältnismäßig leicht mit den abgestellten Wagen zusammen; trotzdem entgleisten die ersten 2 Güterwagen, wurden ineinandergeschoben und schwer beschädigt.

Da die entgleisten Wagen in den lichten Raum des Gleises 1 ragten und der Güterzug nicht vollständig eingefahren war, vereinbarten die beiden Fdl für den fälligen Expreszug das Fahren auf dem falschen Gleis 2 zwischen L. und K. Keiner der beiden dachte dabei an den Lokomotivzug, der unterdessen um 0.07 Uhr vom Bf K. auf Gleis 2 nach Bf L. abgefahren war.

Der Expreszug war wegen des bevorstehenden Fahrens auf dem falschen Gleis nach Gleis 2 eingelassen und nach Befehlsbeigabe und Verständigung über die Untauglichkeit des Ausfahrsignals um 0.19 Uhr abgefertigt worden. Während der Ausfahrt bemerkte der Tzf-Führer auf seinem Fahrgleis in einem Linksbogen das Zugspitzensignal des vom Bf K. gekommenen und beim haltzeigenden Einfahrtsignal haltenden Lokomotivzuges. Trotz sofortiger Schnellbremsung war der Zusammenstoß, der mit etwa Schrittgeschwindigkeit erfolgte, nicht zu verhindern. Dabei erlitt der Tzf-Führer des Lokomotivzuges Verletzungen; beide Triebfahrzeuge wurden beschädigt. Der Expreszug setzte nach Stellung eines Ersatz-Tzf seine Fahrt mit 107 Minuten Verspätung fort. Der zweigleisige Verkehr zwischen L. und K. konnte um 6.40 Uhr wieder aufgenommen werden.

Beide Zusammenstöße kamen durch eine Reihe von Fehlhandlungen zustande:

Der Fdl des Bf K., dem vom Verschubleiter des Güterzuges keine Mitteilung über die auf Gleis 3 abgestellten Wagen zugekommen war, der selbst aber die ihm obliegende Verschubauf-

sicht nicht ausübte, hatte keine Ahnung von dem 150 m von der Fahrdienstleitung entfernt stehenden, im Mondlicht gut sichtbaren Wagen. Natürlich unterblieb die Anlegung von Hilfssperren sowie des Schildes „Gleis besetzt“; eine Fahrstraßenprüfung für den vom Bf L. kommenden Güterzug erschien ihm scheinbar überflüssig.

Dem Wärter des Stellwerkes 1 muß gleichfalls oberflächliche Dienstesausbübung vorgeworfen werden. Er hätte bei einiger Aufmerksamkeit die Besetzung des Gleises 3 im Prüfbereich des Fdl erkennen müssen, wenn auch — so sagte er — leichte Nebelschwaden bei der Fahrstraßenprüfung seine Sicht behinderten.

Beide Fdl hatten zu dem Zeitpunkt, als das Fahren auf dem falschen Gleis vereinbart wurde, auf den Lokomotivzug, für den überdies kein Fahrsignal gegeben worden war, vergessen. Dadurch wurde auch das Vereinbaren der Kreuzung des Lokomotivzuges mit dem Expreszug im Bf L. unterlassen.

Dem Wärter im Stellwerk 2 des Bf L. muß vorgehalten werden, daß er sich nicht um die Reihenfolge der Züge und um den Verbleib des fälligen Lokomotivzuges (Regelzug) erkundigte, als er über das Fahren auf dem falschen Gleis verständigt wurde.

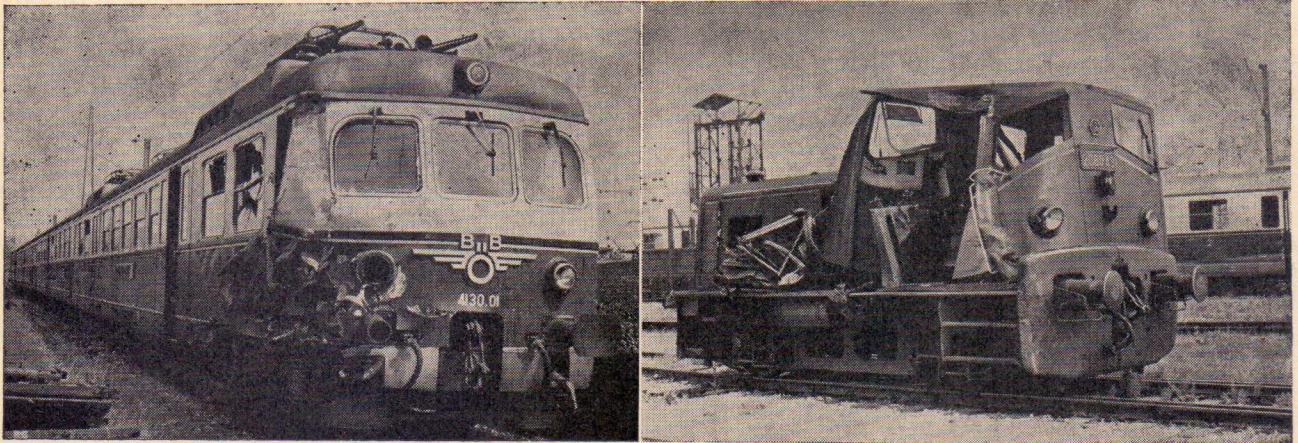
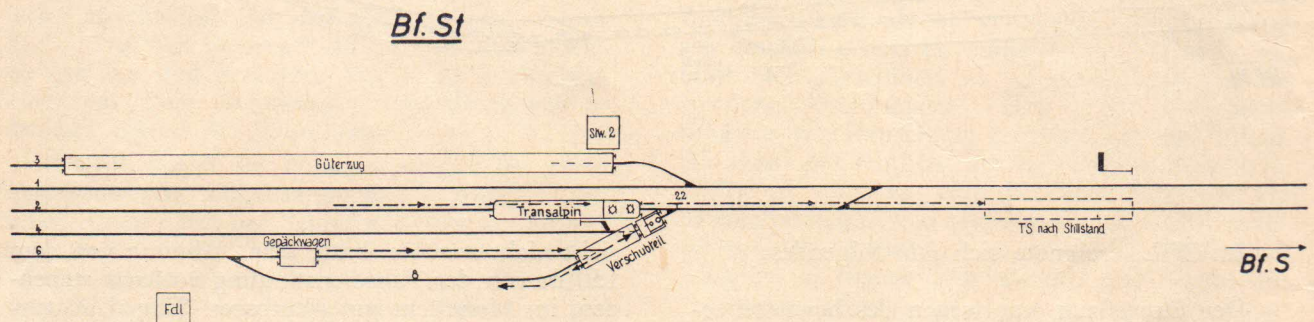
## b) Zusammenstoß des „Transalpin“ mit Vershubteil

Am 15. Juni 1963 um 14.52 Uhr stieß im Bf St. Triebwagenschnellzug „Transalpin“ mit einem in seine Fahrstraße ragenden Vershubteil zusammen. 12 Reisende sowie der Tfz-Führer des Transalpin erlitten leichte Verletzungen. Der Triebwagen und das Vershub-Tfz wurden

schwer beschädigt. Das Vershub-Tfz entgleiste mit allen Achsen. Durch den Unfall wurden 6 Schnell- und Eilzüge bis zu 19 Minuten, 7 Personenzüge bis zu 32 Minuten und 7 Güterzüge bis zu 130 Minuten verspätet.

Gegen 14.45 Uhr wurde im Bf St. mit der Bildung eines Triebwagenpersonenzuges begonnen. Hierzu fuhr das Vershub-Tfz mit einem Beiwagen von Gleis 8 nach Gleis 6, um von dort einen zweiten Beiwagen zu holen und um gleichzeitig einen in diesem Gleis stehenden Gepäckwagen vorzuziehen. Anschließend sollte mit den 2 Wagen nach Gleis 8 gefahren werden. Der Fdl war von der geplanten Vershubbewegung durch den Vershubleiter in Kenntnis gesetzt worden. Noch während die auf Gleis 6 stehenden Wagen angekuppelt wurden, gab der Fdl die Durchfahrt für den Triebwagenschnellzug auf Gleis 2 frei.

Wiewohl sich das Ausfahrtsignal für den Triebwagenschnellzug bereits in Freistellung befand und die Stellung der Weiche 22 einwandfrei zu erkennen war, gab der Vershubleiter Handsignal zur Fahrt aus Gleis 6; der Tfz-Führer kam dem Auftrag widerspruchslos nach.

Der Wärter des Stellwerkes 2 konnte die gefährdende Vershubbewegung vorerst nicht sehen, da ihm die Sicht durch einen einfahrenden Güterzug genommen war. Als der Bedienstete die Gefahr erkannte, stellte er sofort das Ausfahrtsignal auf „Halt“ und gab Haltsignale.

Der Tfz-Führer des „Transalpin“ sah das in seine Fahrstraße hineinragende Vershub-Tfz auf zirka 200 m Entfernung und leitete Schnellbremsung ein, wodurch die Geschwindigkeit von 100 km/h auf zirka 70 km/h verringert werden konnte; dann erfolgte der Zusammenstoß. Der Triebwagenschnellzug kam in Höhe des Einfahrtsignals der Gegenrichtung zum Stillstand.

Der Fdl des Bf St. hielt es für unnötig, eine solche Anordnung zu treffen, da es sich um eine täglich vorzunehmende Vershubarbeit und um einen Regelzug handelte. Diese Einstellung zeigt, welche verhängnisvolle Folgen die Gewohnheit haben kann, wiederkehrende Vershubvorgänge ohne Bedachtnahme auf die Vorschriften ganz automatisch durchzuführen.

Der Vershubleiter meinte, es könne der geplanten Vershubbewegung kein Hindernis ent-

gegenstehen. Daher überzeugte er sich auch nicht von der Stellung der Weiche 22, bis zu der gefahren werden mußte, noch bemerkte er, daß das Ausfahrtsignal „Frei“ zeigte. Der Tfz-Führer kam dem Auftrag des Vershubleiters bedenkenlos nach, wiewohl er an der Spitze des Vershubteiles war und dadurch gute Sicht nach vorne gegeben war.

Punkt 58 der DV V 3 besagt u. a.: „Für die rechtzeitige Anordnung der Verschubeinstellung ist der Fdl verantwortlich.“

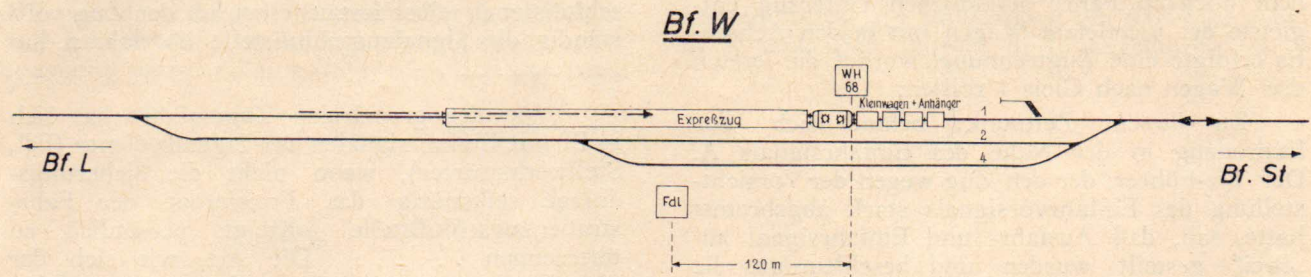
c) Anfahren eines Schnellzuges an einen Motorbahnwagen

Am 25. Juni 1963 um 15.00 Uhr stieß im Bf W. ein auf Gleis 1 durchfahrender Schnellzug mit einem im Durchfahrgleis stehenden Motorbahnwagen, an den 3 Anhänger gekuppelt waren, zusammen. Der Kl wurde zertrümmert, die Anhänger schwer und das E-Tfz des Schnellzuges leicht beschädigt. Verletzt wurde niemand. Der Schnellzug setzte nach Umstellen auf Gleis 2 die Fahrt mit 56 Minuten Verspätung fort.

Um 14.54 Uhr traf im skizzierten Bf der Kl von St. kommend auf Gleis 1 ein und hielt in Höhe des Wärterhauses 68 — 120 m von der Fahrdienstleitung entfernt — an.

Um 14.52 Uhr war der Schnellzug vom Bf L. abgemeldet worden. Der Fdl in W. unterließ es, die Fahrstraßenprüfung vorzunehmen und stellte im Mittelstellwerk um 14.55 Uhr Ein- und Ausfahrtsignal auf „Frei“. **Auf die unmittelbar vorher erfolgte Besetzung des Gleises 1 mit dem Kl hatte er vergessen!!!**

Der Tfz-Führer des mit etwa 70 km/h anrollenden Schnellzuges bemerkte auf zirke 200 m Entfernung die Besetzung seines Fahrgleises und leitete Schnellbremsung ein. Er gab auch Achtungssignale, wodurch die Begleiter des Kl gewarnt wurden. Das Anfahren erfolgte mit zirka 15 km/h.

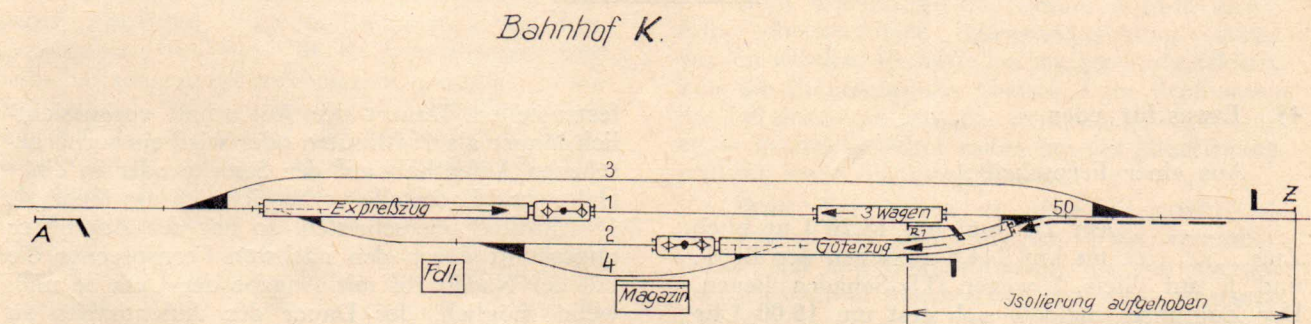
d) Einfahrt eines Expreszuges auf besetztes Gleis

Der skizzierte Bf besitzt ein Drucktastenstellwerk der Bauart DRS. Wegen Oberbauarbeiten war die Isolierung der Gleise zwischen Einfahrtsignal Z und Ausfahrtsignal R ausgeschaltet. Der Fdl hatte daher die grenzfreie Einfahrt der Züge sowie das Freisein der Fahrstraße

(Fahrstraßenprüfung) in diesem Abschnitt durch **Augenschein** festzustellen. Die Fahrstraßenauflösung erfolgte nicht selbsttätig wie beim Ordnungszustand der Anlage sondern durch Betätigen der Fahrstraßenrücknahmetaste durch den Fdl.
