Verkehr-Unterrichtsblatt

5. Stück	Wien, am 1. Mai 1964	Jahrgang 1964
----------	----------------------	---------------

Inhalt: 24. Außergewöhnliche Ereignisse im Verkehr — mit oder ohne Folgen
25. Anfrage eines Fahrleitungsaufsehers
26. Etwas für jeden
27. Fernsprechdisziplin
28. Man schrieb uns

24. Außergewöhnliche Ereignisse im Verkehr — mit oder ohne Folgen

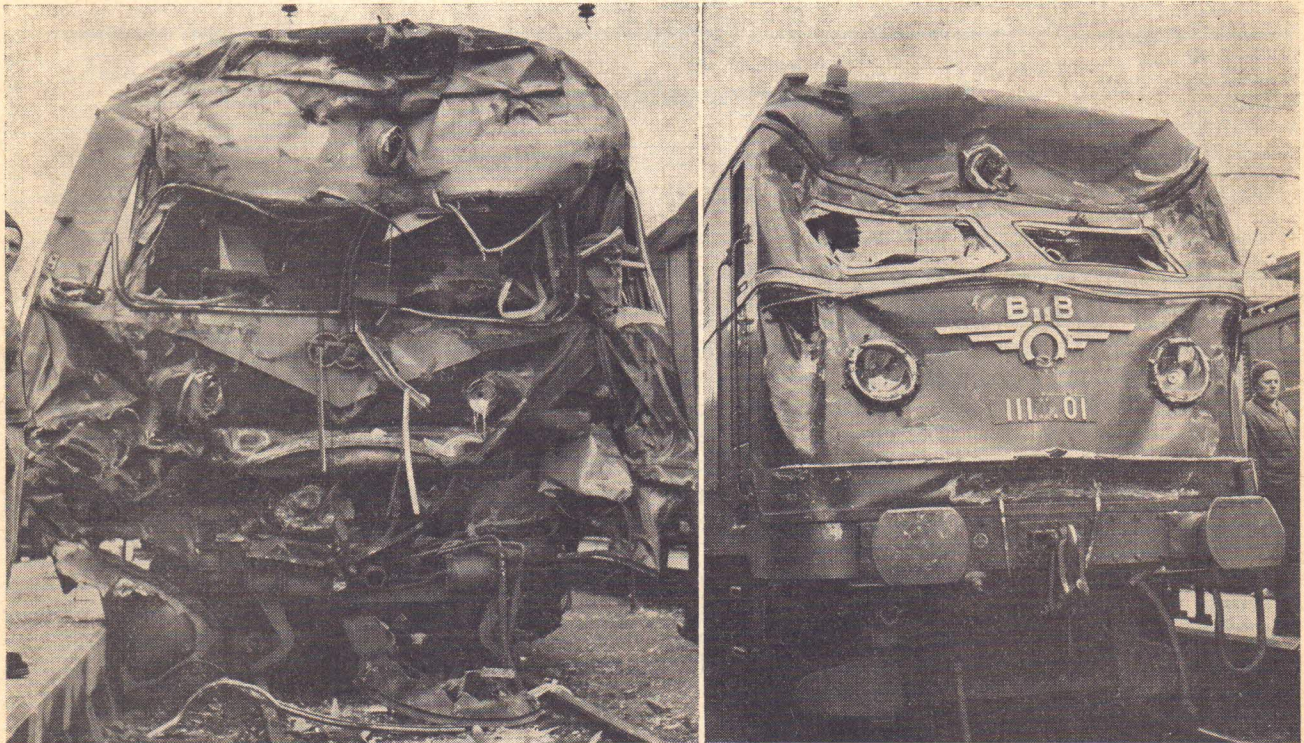
Das ist das Ergebnis

(Zusammenstoß des einfahrenden Trans-Europ-Expresß „Mediolanum“ mit auf dem Einfahrgleis entgegengerichteter Elektrolokomotive 1110.01 im Bf K. am 28. März 1964),

Durch den Zusammenstoß entstand am italienischen Triebwagen ein Schaden von S 250.000,— und am E-Tfz ein solcher von S 50.000,—!

Drei Eisenbahner wurden schwer verletzt. Während zwei von ihnen sofort in das Krankenhaus eingeliefert werden konnten, mußte der dritte in einstündiger Arbeit erst aus dem zertrümmerten Führerstand des Triebwagens befreit werden; er erhielt während dieser Zeit vom Rettungsarzt stärkende Injektionen verabreicht.

Von den etwa 60 Fahrgästen des „Mediolanum“ erlitten zehn leichte Verletzungen; außerdem wurden fünf Angehörige des Küchenpersonals geringfügig verletzt.

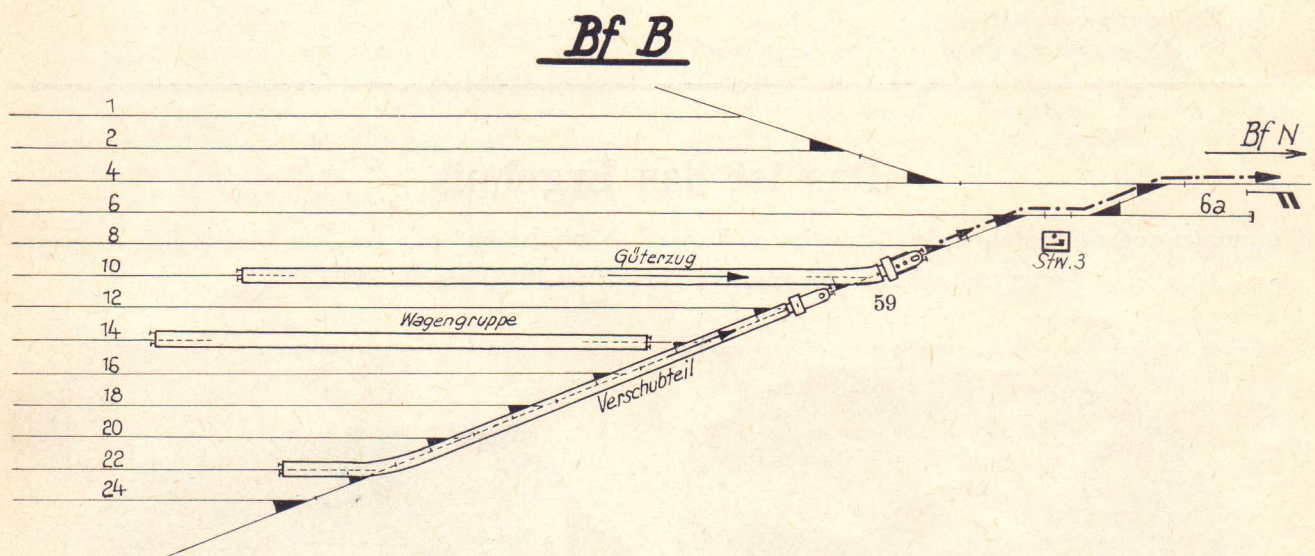
- a) Zusammenstoß eines ausfahrenden Güterzuges mit Verschiebteil

Am 17. Februar um 0.10 Uhr fuhr im Bf B. ein Dieselschub-Tfz, vom Stumpfgleis 6 a kommend, nach Gleis 22, um von dort 19 Wagen auszuziehen. Bei der Vorbeifahrt am Stellwerk 3 rief der Stellwerksmeister dem Verschiebler zu, den Verschieb wegen Ausfahrt eines Güterzuges einzustellen. Wiewohl der Stellwerksmeister vom Verschiebler keine Antwort erhielt — dieser hatte den Zuruf nicht verstanden —, nahm er dennoch an, daß sein Auftrag befolgt werde.

Unmittelbar darauf gab der Fdl Auftrag zur Prüfung und Sicherung der Fahrstraße für die Ausfahrt eines Güterzuges aus Gleis 10 in Richtung Bf N. Der Stellwerksmeister kam dem Auftrag nach und meldete den Vollzug; das Signal 40 „Verschieb einstellen“ gab er nicht.

Um 0.20 Uhr fuhr der Güterzug aus Gleis 10 aus. Gleichzeitig hatte auch der Verschiebler die gezogene Verschiebbewegung aus Gleis 22 in Richtung Gleis 6 a eingeleitet. Verschiebler und Verschiebtfz-Führer bemerkten die unrichtige Stellung der Weiche 59 erst auf kurze Entfernung (Weichensignalkörper mit Rückstrahlern auf 100 m nicht erkennbar); trotz sofort eingeleiteter Schnellbremsung gelang es nicht mehr, die

Flankenfahrt zu verhindern. Dabei stieß das Verschieb-Tfz gegen die rechte Seitenwand des nach dem Zug-Tfz gereihten Gepäckwagens, der umstürzte. Der im Gepäckwagen befindliche Zugführer blieb glücklicherweise unverletzt. Der zweite Wagen des Güterzuges entgleiste mit einer Achse.

Abgesehen von der mangelhaften Beobachtung des Verschiebweges durch den Verschiebler lag folgender schwerer Verstoß des Stellwerksmeisters vor: Er begnügte sich, dem Verschiebler „Verschieb einstellen“ zuzurufen. Damit glaubte er, alles Erforderliche getan zu haben. Daß der Zuruf nicht verstanden werden könnte, kam ihm nicht in den Sinn. Die DV V 3 schreibt im Punkt 73 aber ausdrücklich vor, daß der Verschiebler den Auftrag zur Verschiebeinstellung zum Zeichen, daß er ihn verstanden hat, wiederholen muß; eine solche Wiederholung erfolgte jedoch nicht. Der Stellwerksmeister durfte demnach die Ausfahrt des Güterzuges nicht zulassen.

Es wäre unbedingt notwendig gewesen, daß der Stellwerksmeister das Signal 40 mit dem Signalthorn gegeben und die Wiederholung desselben mit der Tfz-Pfeife abgewartet hätte!

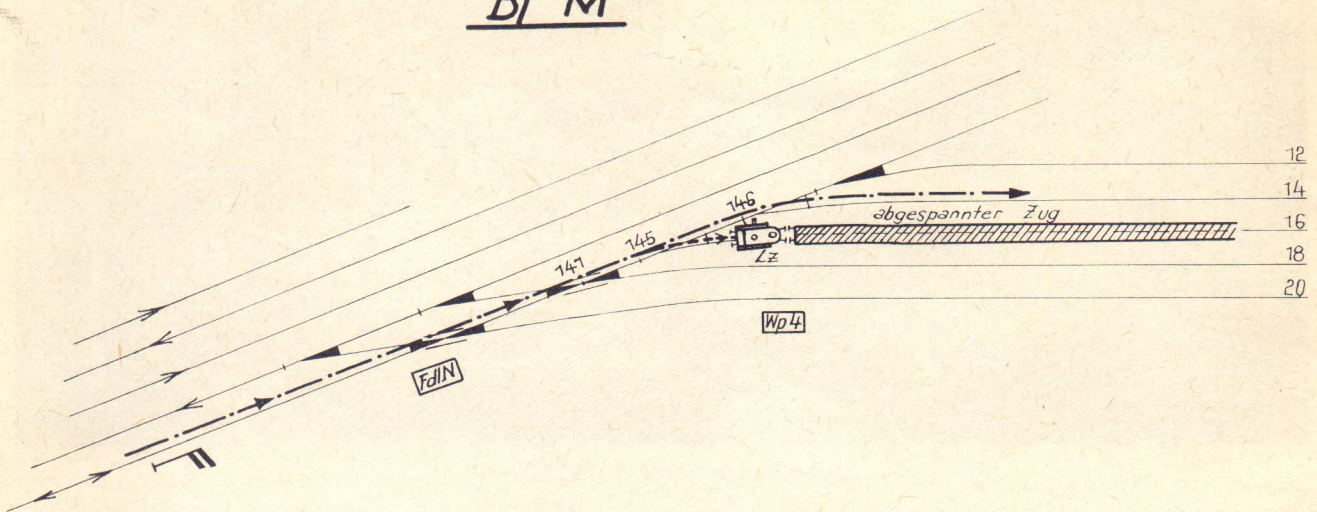
Bf M

Im dargestellten Bf sind die Weichen im Bereich des Fdl N örtlich bedient. Die Weichenschlüssel werden im Schlüsselkasten in der Fahrdienstleitung verwahrt.

Am 21. Februar um 23.26 Uhr beauftragte der Fdl den Wärter des Weichenpostens 4, die Fahrstraße für die bevorstehende Einfahrt eines Lokomotivzuges auf das freie Gleis 14 zu stellen und zu sichern. Der Wärter kam dem Auftrag nach und verwahrte dann die Schlüssel der Weichen 141, 145 und 146 im Schlüsselkasten; dieser war unversperrt und blieb es auch in der Folge.

Nach Freistellung des Einfahrsignals begab sich der Fdl auf den Platz, um den Vershub zu überwachen und den Lokomotivzug zu erwarten. Kurz darauf ging der Weichenwärter wieder in die Fahrdienstleitung und entnahm dem Schlüsselkasten den Schlüssel der Weiche 145; der Bedienstete war der Meinung, der Lokomotivzug sei bereits eingefahren und er könne daher — wie beabsichtigt — die Weiche 145 nach Gleis 16 umstellen, um das Ausziehen eines dort stehenden

Kurz nach dem Umstellen der Weiche 145 fuhr der Lokomotivzug ein. 15 m nach der Grenzmarke der Weiche 145 kam es zum Zusammenstoß, wobei der erste der auf Gleis 16 stehenden Wagen zertrümmert und der zweite beschädigt wurde. Am Tfz (Reihe 52) entstand Sachschaden in der Höhe von etwa S 20.000,—.

Da es sich um die Sicherung nicht signalabhängiger Einrichtungen handelte, war nach DV V 3, Punkt 272, b) vorzugehen. Dieser lautet: „...ortsbediente spitzbefahrene Weichen und Gleissperrschuhe, die nicht verriegelt werden können, sind durch Handverschluß zu sichern. Die Schlüssel sind am richtigen Platz zu verwahren und — ausgenommen bei Behelfseinrichtungen — unter Sperre zu halten. Während der Zugfahrt muß sich der Schlüssel zum Schlüsselkasten in Verwahrung des Fdl oder jenes Bediensteten befinden, der die Fahrstraße zu prüfen hat...“

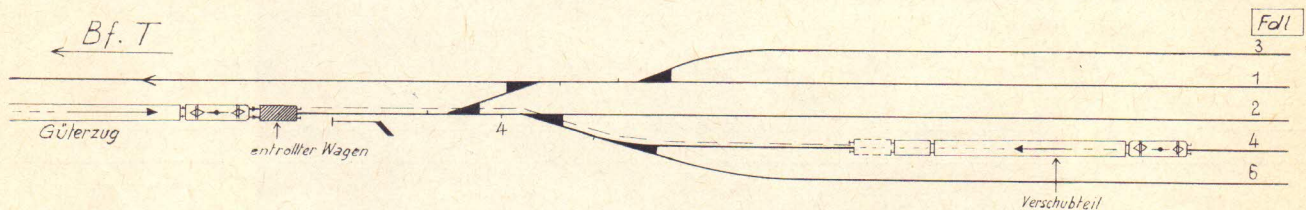
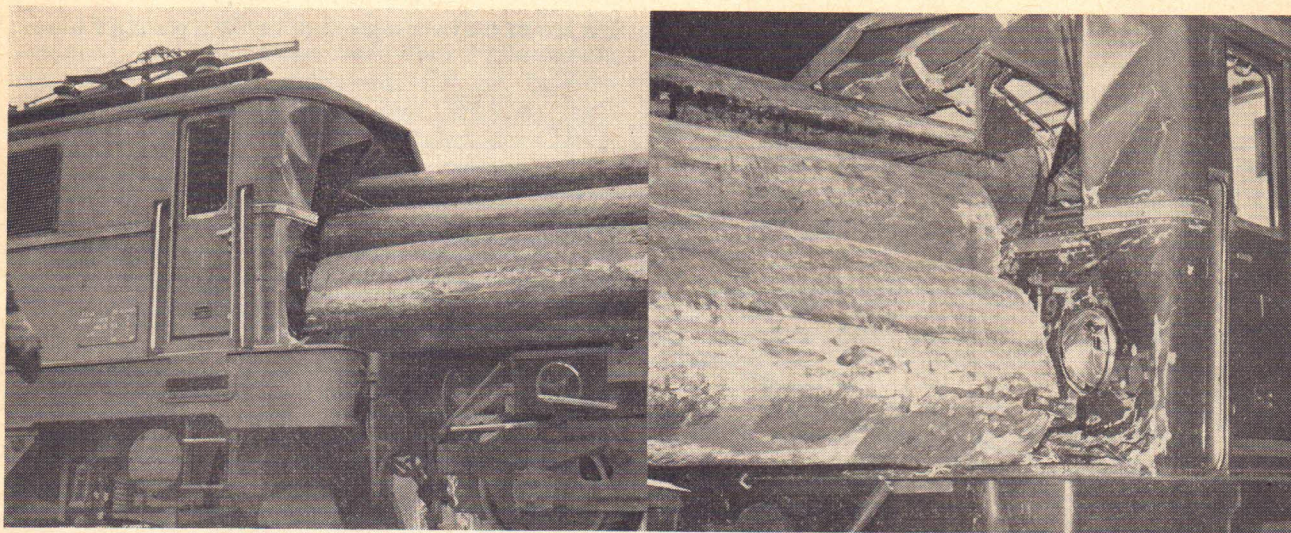
Bf. R

Am 3. März um 4.40 Uhr entrollte bei Vershubarbeiten im Bf R. ein mit Rundholz beladener Güterwagen von Gleis 4 auf das Streckengleis 2 in Richtung T. Der Wagen stieß 315 m außerhalb des Einfahrsignals mit einem von T. anrollenden Güterzug zusammen. Dabei bohrte sich

die Ladung des Güterwagens in die Stirnwand der Elektrolokomotive. Der Tfz-Führer des Güterzuges wurde schwer verletzt.

Sachschaden etwa S 130.000,—!

Als das Tfz des Bezirksgüterzuges mit den Wagen der Bedienungsfahrt wieder auf Gleis 4 an die dort im Gefälle von 3,8 ‰ stehenden beiden Fahrzeuge anfuhr, entrollte der letzte, nicht gesichert abgestellte, mit Rundholz beladene Wagen. Er schnitt die Einfahrweiche 4 auf, rollte über eine Strecke von 1200 m und stieß mit dem entgegenkommenden Güterzug zusammen.

Es wurde ermittelt: Der Schlußschaffner des Bezirksgüterzuges fehlte; er hatte verschlafen!

Es wäre Pflicht des Zugführers gewesen, den Vorfall im Zugausgangsbf zu melden und für Ersatzstellung zu sorgen. Der Bedienstete wollte jedoch den Anstand verschweigen und machte deshalb auch keine Eintragung im Fahrtbericht. Weiters unterließ er es, einen der übrigen Schaffner als Schlußschaffner zu bestimmen. Dadurch unterblieb schon im Ausgangsbf für diesen Zugteil die Überprüfung gemäß DV V 3, Punkt 464.

Der Verschiebleiter war verpflichtet, vor Verschiebbeginn für die Sicherung der beiden abgekuppelten und im Gefälle stehenden Wagen zu sorgen und sie vor dem Anfahren durch Bremsmittel gegen Entrollen sichern zu lassen (DV V 3, Punkte 62, 92, j), 119—122; DV M 26, Punkt 223).

Der Kuppler entkuppelte die zwei Wagen ohne Auftrag und unterließ jede Sicherung (DV V 3, Punkte 67, 92, j) und 119).

Der Bf, in dem sich der Vorfall ereignete, ist in Tafel B 4 des Besonderen Anhangs enthalten. In dieser Tafel sind alle Verkehrsstellen angeführt, die in einem Gefälle von mehr als 2,5 ‰ liegen oder an die ein solches anschließt. Die DV V 3 ordnet in den Punkten 115 und 122 an, daß **jeder Verschiebung** in solchen Verkehrsstellen besondere Vorsicht erfordert und bei Sicherung stillstehender Fahrzeuge zusätzliche Sicherungsmaßnahmen einzuhalten sind.

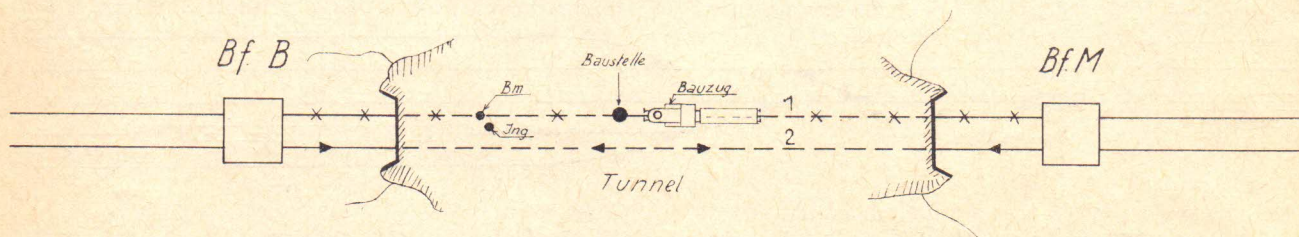
d) Schwere Verletzung eines Hilfsbahnmeisters

Zwischen den Bf M. und B. besteht gemäß einer VBA (Tunnelarbeiten) zeitweise eingleisiger Betrieb auf Gleis 2. Fahrten auf dem außer Betrieb gesetzten Gleis 1 werden als Verschiebfahrten durchgeführt. Diese hat der örtlich Aufsicht-

Um etwa 11.00 Uhr machte sich der die Aufsicht führende Hilfsbahnmeister in Begleitung eines Firmeningenieurs von der Baustelle auf den Weg nach Bf B. Um einigen Arbeitern den Weg zu ersparen, entschloß sich der Zugführer des Bauzuges 10 Minuten später, sie mit dem Tfz nach Bf B. zu befördern. Er kuppelte es ab und fuhr eigenmächtig in Richtung Bf B. Kurze Zeit danach bemerkten Tfz- und Zugführer bei der Fahrt im Tunnel in etwa 20 m Entfernung — die Sicht war durch Gasschwaden behindert — den im Gleis 1 gehenden Hilfsbahnmeister und den zwischen den Gleisen befindlichen Ingenieur, worauf ein Achtungssignal abgegeben und sofort Schnellbremsung eingeleitet wurde; es gelang aber nicht mehr, rechtzeitig anzuhalten. Der Bahnmeister wurde niedergestoßen und überrollt; er erlitt einen Schädelbasisbruch. Der Ingenieur wurde zur Seite

Unmittelbar vor dem Unfall war an den beiden Verunglückten ein Güterzug vorbeigefahren, wodurch sie das Herannahen des Diesel-Tfz nicht bemerkten; überdies rechneten beide nicht mit der Verschubfahrt.

Da die Verschubfahrt nur bis zur Baustelle und zurück nach Bf M. vereinbart worden war, durfte der Zugführer keinesfalls ohne Wissen und Zustimmung des örtlich Aufsichtführenden in Richtung Bf B. fahren.

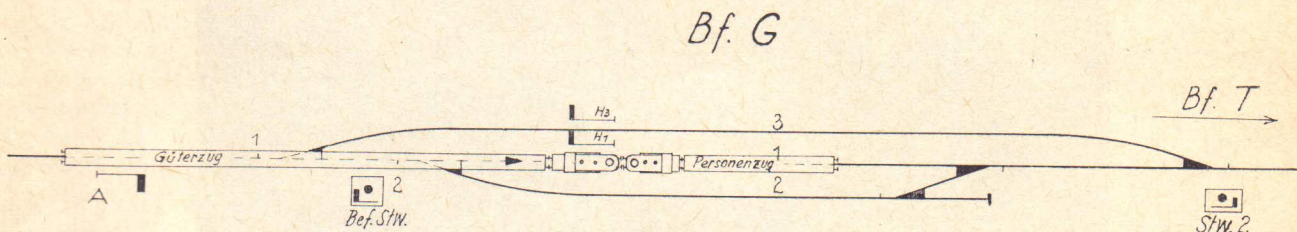
e) Kurzschlußhandlung eines Fdl führt zu Zugzusammenstoß

Am 17. März um 6.07 Uhr stieß im skizzierten Bf G. ein in Richtung Bf T. fahrender Güterzug (1190 t, 96 Achsen) mit einem im Bf stehenden Personenzug zusammen. Beim Ereignis wurden dem Tfz-Führer des Personenzuges zwei Finger der rechten Hand abgequetscht. Der Zugführer erlitt Rippenquetschungen, der Schaffner Kopf- und Fußverletzungen. Drei Fahrgäste des

Die Dampflokomotive des Güterzuges verkeilte sich mit der des Personenzuges, dessen Wagen erheblich beschädigt wurden. Der Personenzug wurde durch den starken Anprall etwa 150 m zurückgeschoben.
