Verkehrs-Unterrichtsblatt

Wien, am 1. Februar 1971

6. Außergewöhnliche Ereignisse im Verkehr — mit oder ohne Folgen

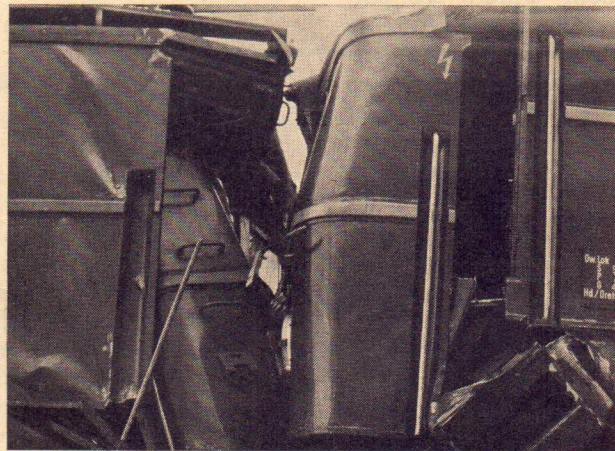
- a) Zusammenstoß eines Vershubteiles mit einfahrendem Güterzug mit Personenbeförderung

Am 8. Dezember 1970 um 2.29 Uhr kam es im Bf L. bei blockmäßig gesicherter Einfahrt eines Güterzuges mit Personenbeförderung vom richtigen Streckengleis 2 auf das Bf-Gleis 1 auf der vom Zug gegen die Spitze befahrenen Weiche 1 zum Zusammenstoß mit einem unerlaubt aus Gleis 2 kommenden gezogenen Vershubteil (Tfz + 11 Wagen) eines Bezirksgüterzuges. Dabei wurden der Tfz-Führer und Zgf des Güterzuges mit Personenbeförderung schwer und ein Fahrgast leicht verletzt. Beide Tfz, die sich ineinander verkeilten, und 7 Wagen entgleisten mit allen Achsen. Zwei der entgleisten Fahrzeuge (Gepäck- und Kurswagen) stürzten über eine Böschung auf die etwa 8 m tiefer verlaufende Bundesstraße und verlegten diese zur Gänze. Hiedurch war sowohl der durchgehende Verkehr auf der zweigleisigen Hauptbahn als auch der Verkehr auf der in einem

engen Tal gelegenen Bundesstraße unterbrochen und somit auch — einige Zeit lang — Schienenersatzverkehr nicht möglich. Die entgleisten Fahrzeuge, der Oberbau und die Fahrleitung wurden schwerstens beschädigt. Es entstand ein Sachschaden in Höhe von S 2,5 Mio!

Hergang: Der um 2.26 Uhr auf Gleis 2 einfahrende Bezirksgüterzug wurde zwecks grenzfreier Aufstellung über Auftrag des Fdl bis über das Ausfahrtsignal H 2 vorgezogen und kam mit dem Tfz zwischen dem Stellwerk 1 und der Weiche 1 auf der Ausfahrseite grenzfrei zum Stillstand. Unmittelbar darauf wurde von einem der Schaffner hinter dem 11. Wagen abgekuppelt und, ohne hiezu beauftragt zu sein, in Richtung

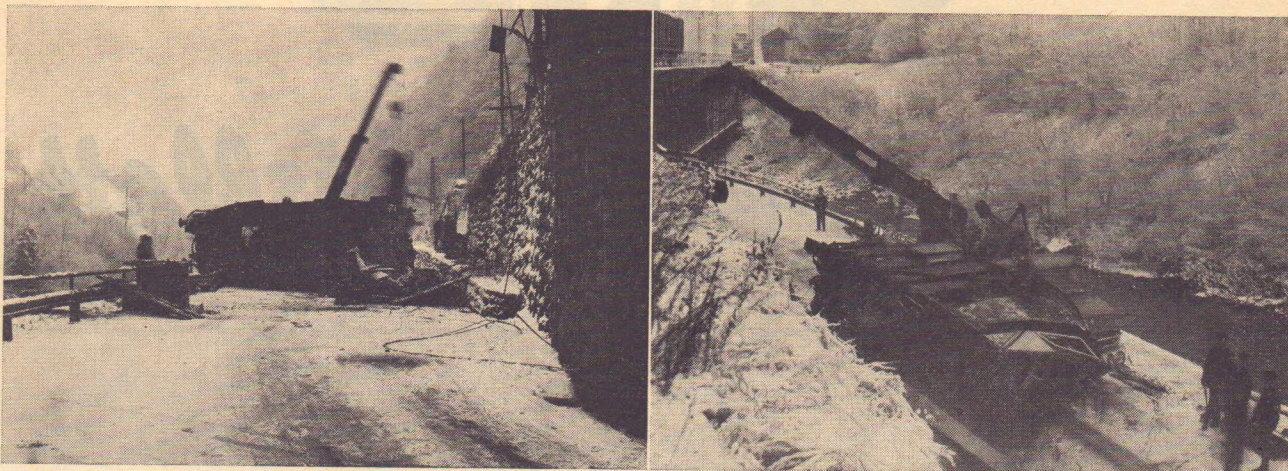
Weiche 1 vorgezogen. Da inzwischen die blockmäßige Einfahrt für den Güterzug mit Personenbeförderung freigegeben worden war, das vom Stellwerkswärter gegebene Signal „Verschub einstellen“ nicht gehört wurde (die Zugbegleitmannschaft befand sich auf der dem Stellwerk abgewendeten Seite) und die beiden Tfz-Führer die Gefahr erst im letzten Augenblick erkennen konnten, kam es zum Zusammenstoß.

Das Verschulden an dem Unfall lag eindeutig bei jenem Schaffner, der ohne Auftrag den Verschubteil in Richtung Einfahrweiche vorziehen ließ und außerdem unterlassen hatte, den Verschubweg zu beobachten. Der Tfz-Führer konnte die unrichtige Stellung der Weiche 1 nicht erkennen, da der Signalkörper der Weiche unbeleuchtet war.

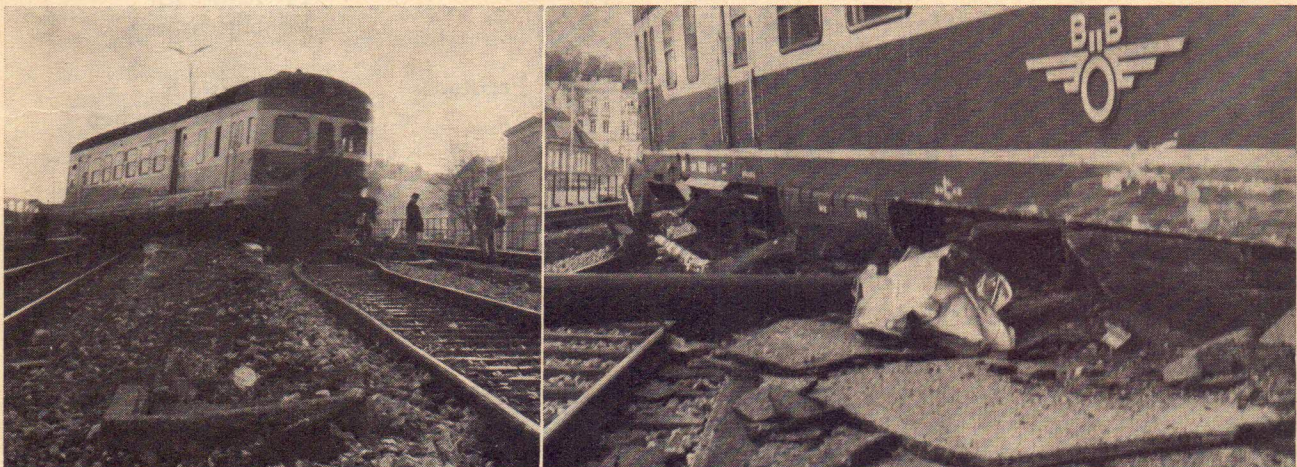
c) Entgleisung eines Triebwagenpersonenzuges

Am 10. Dezember um 13.56 Uhr entgleiste im Bf N. bei Einfahrt eines Triebwagenpersonenzuges der am Zugschluß gereichte Triebwagen mit beiden Drehgestellen. Hierbei wurden ein Ausfahrtsignal und ein Lichtmast umgerissen. Personen kamen nicht zu Schaden. Sachschaden zirka S 450.000,— !

Das Streckengleis 1 zwischen den Bf N. und K. war gemäß einer VBA für Materialtransporte gesperrt. Bei Einfahrt des auf dem richtigen Gleis 2 von K. kommenden Triebwagenpersonenzuges nach Gleis 2 stellte der Wärter des Stellwerkes 2 nach Befahren der Einfahrtsolierschiene das Einfahrtsignal Z auf „Halt“ und gab den Befehlsempfang (durch Blocken des Be-Feldes) sofort an den Fdl zurück, anstatt, gemäß dem „Verzeichnis der Zugschlußstellen“, solange zu warten, bis

der Zug mit Zugschluß die Grenzmarke der Weiche 51 überfahren hatte.

Der Fdl löste hierauf die Fahrstraßenfestlegung auf, da er eine Ausfahrt auf das falsche Gleis beabsichtigte. Nunmehr war es dem Stellwerkswärter möglich, die Weiche 51, die vom einfahrenden Zug noch befahren wurde, vorzeitig umzustellen. Er tat dies auch, ohne auf die Besetzung der Weiche zu achten.

Die Nichtbeachtung dieser Bestimmungen hätte aber noch nicht zum Unfall geführt, wenn der Stellwerkswärter die Bestimmungen des Punktes 34 der DV V 3 befolgt hätte, worin es ausdrücklich heißt: „Umstellen von Weichen und Auflegen von Gleissperrschuhen unter Fahrzeugen ist strengstens verboten.“
