# Verkehrs-Unterrichtsblatt

2. Stück

Wien, am 1. Februar 1965

Jahrgang 1965

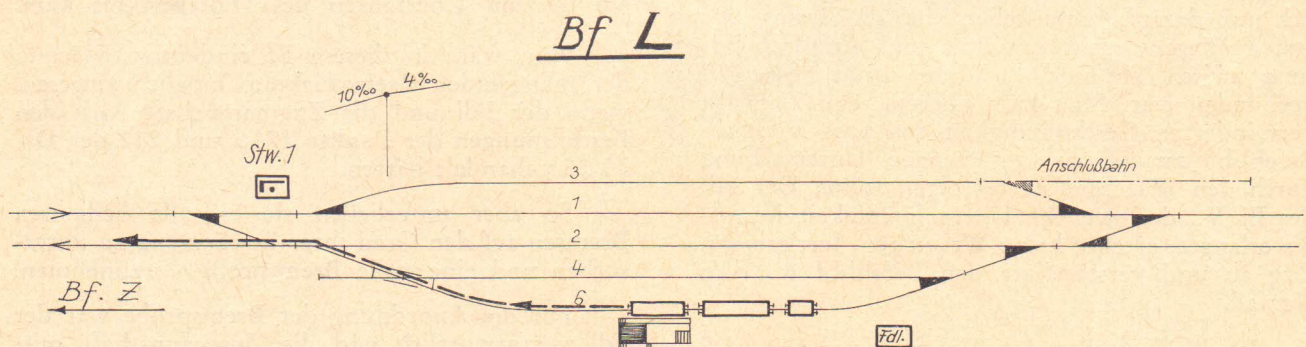
## c) Neuerliches Entrollen von Wagen beim Verschub

Am 17. Dezember 1964 um 18.40 Uhr wurden im Bf L. mit dem Zug-Tfz eines Bezirks-güterzuges 2 Wagen in eine Anschlußbahn beige-stellt. Währenddessen schoben 2 Schaffner ohne Wissen und Auftrag des Zugführers die auf Gleis 6 (Ladegleis, 4‰ Gefälle) in 3 Gruppen aufgestellten 7 Wagen, die zur Beigabe für den Zug bestimmt waren, mittels Handverschubes zusammen. Diese Wagen hatten sie gegen das Gefälle lediglich mit einem Hemmschuh gesichert, wie-

wohl auch eine Handbremse vorhanden war. Als der 7. Wagen an die bereits gekuppelten 6 Wagen anstieß, wurde der Hemmschuh abgeschleudert, so daß die Wagengruppe auf das Streckengleis 2 (10‰ Gefälle) entrollte. Versuche der Schaffner, die Wagen einzuholen, mißlingen. Der Wärter im Stellwerk 1 beobachtete den Vorfall, verständigte sofort den Fdl und schloß 2 fernbediente Schranken.

Die Wagengruppe rollte durch die benachbarte H.- u. Lst. R. — wobei 2 vom Haltestellenwärter aufgelegte Hemmschuhe abgeschleudert wurden — und konnte erst im Bf Z. nach 9,7 km Fahrt mit 2 vom Wärter des Stellwerkes 2 aufgelegten Hemmschuhen abgebremst werden. Der Fdl sprang überdies auf einen Wagen auf und bediente dessen Handbremse. Die Wagengruppe kam nächst dem Stellwerk 1 zum Stillstand.

Da sich zwischen den Bf L. und Z. nur 4 **abgeschränkte** EK befinden, deren Schranken rechtzeitig geschlossen werden konnten, war glücklicherweise keine Gefährdung von Straßenbenützern gegeben.

Auch dieses Ereignis wurde durch oberflächliche und vorschriftswidrige Dienstleistung der beiden Schaffner verschuldet (siehe auch VUB 1. Stück aus 1965).
