Verkehrs-Unterrichtsblatt

Wien, am 1. Mai 1969

21. Entgleisung von 5 Wagen beim Vershub

22. Mangelhafte Vershubbwegbeobachtung!

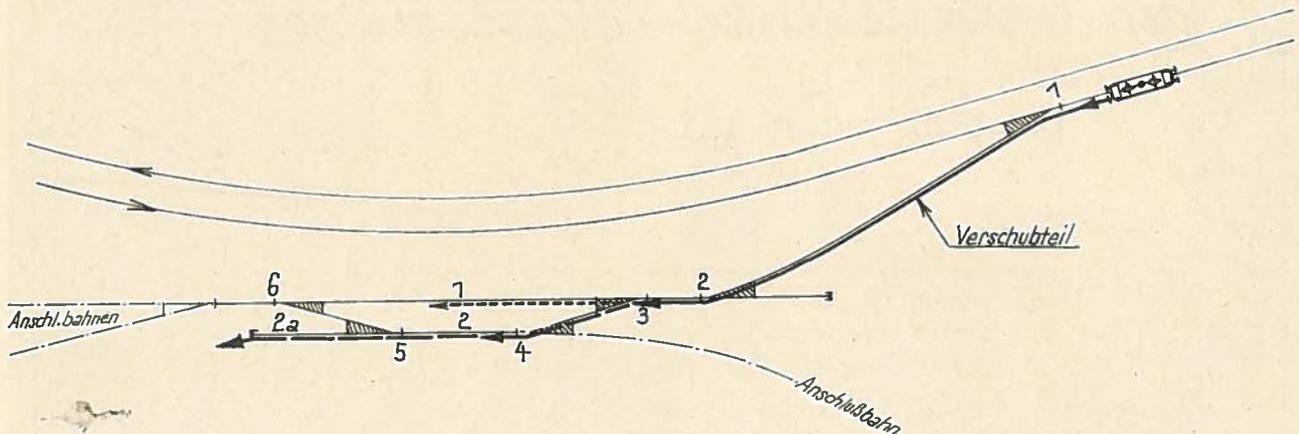
Die Weiche 3 der skizzierten Ladestelle steht in der Grundstellung in die Gerade nach Gleis 1. Die Bedienung der Ladestelle erfolgt mit Bedienungszug und ab der Weiche 1 als geschobene Vershubfahrt mit einem Vershubmeister, einem Vershubleiter und 2 Verschiebern.

Weder der Vershubmeister noch der Spitzenverschieber überzeugten sich vor Vershubbeginn von der Stellung der Weiche 3. Erst bei Annäherung des Vershubteiles an diese Weiche bemerkte der Spitzenverschieber, daß sie nicht nach Gleis 1, sondern nach Gleis 2 stand. Er sprang hierauf ab und gab Haltsignale, die jedoch nicht sofort befolgt wurden, da der Vershubleiter auf die vom Spitzenverschieber gegebenen Signale nicht mit der notwendigen Aufmerksamkeit achtete. Die Haltsignale wurden erst bemerkt, als der Vershubteil gegen einen auf Gleis 2 stehenden Güterwagen gestoßen war.

Dieser und die beiden vordersten Wagen des Verschubteiles wurden über den Gleisabschluß geschoben und stürzten über eine 3 m hohe

Böschung; 2 weitere Wagen entgleisten mit je einer Achse. Sachschaden: S 285.000!

Der Verschubmeister hatte die Weichen 1 und 2 umgestellt und befand sich der Weiche 3 am nächsten. Dennoch überzeugte er sich nicht von deren Stellung und duldete die Unterlassung der Einteilung eines Signalübermittlers, durch den der Unfall hätte verhindert werden können.

Außerdem trug er nicht Sorge dafür, daß der Spitzenverschieber mit einem Verschubfunkgerät beteiligt wurde, wiewohl ein solches zur Verfügung stand (DV V 3, Punkte 57, 58, 61, 68, 83, 84 u. 87).

Der Verschubleiter hatte den Verschub nicht mit der notwendigen Sorgfalt geleitet, da er trotz des langen geschobenen Verschubteiles sowie Gleis-

bogens keinen Signalübermittler eingeteilt hatte und deshalb die Haltsignale des Spitzenverschiebers nicht rechtzeitig aufnehmen konnte. Außerdem hatte er die zur sicheren Verschubabwicklung notwendigen Verschubfunkgeräte in der Verschieberunterkunft zurückgelassen, anstatt hiemit sich und den Spitzenverschieber zu beteiligen (DV V 3, Punkte 57, 62, 63, 68, 71 und 87, DV V 2, Punkt 87).

Der Spitzenverschieber hatte sich vor Einleitung der Verschubbewegung nicht davon überzeugt, ob auch die im Verschubweg liegende Weiche 3 für die Fahrt nach Gleis 1 richtig stand, obwohl hiezu während der Weichenbedienug genügend Zeit gewesen wäre (DV V 3, Punkt 71).

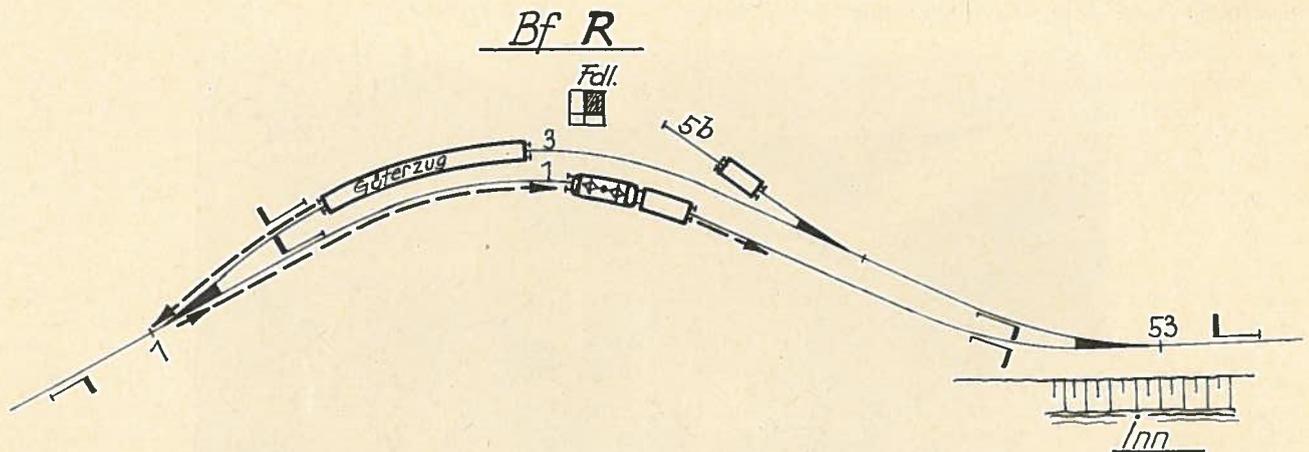
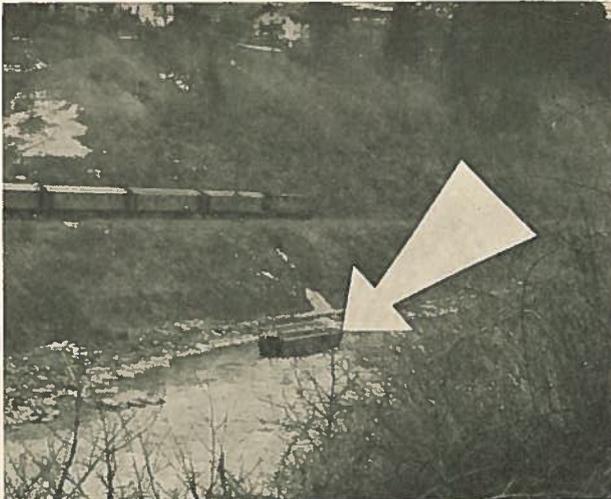
Am 12. März um 23.40 Uhr war ein Bezirks-güterzug im dargestellten Bf auf Gleis 3 einge-

fahren. Dem Zug sollte ein auf Gleis 5 b stehender Güterwagen am Zugschluß beigegeben werden. Der Fdl des Bf mit Mittelstellwerk stimmte der geplanten Vershubbewegung — Umfahren des Zuges über Gleis 1 — zu und gab die Erlaubnis zum Beginn des Vershubes. Daraufhin fuhr der aus dem Zug-Tfz und dem Wagen ÖBB-Biho-39337 (Ersatz für Gepäckwagen) bestehende Vershubteil über die Weiche 1 vor und nach Umstellen derselben geschoben in Richtung Weiche 53, die noch nach Gleis 3 stand, da es der Fdl — durch den Brand eines in Bf-Nähe befindlichen Wohnhauses abgelenkt — unterlassen hatte, sie in Grundstellung zu bringen.

Der als Vershubleiter auf der vorderen Plattform des geschobenen Wagens stehende Schaffner übersah infolge mangelhafter Beobachtung des Vershubbeweges die unrichtige Stellung der Weiche. Sie wurde aufgeschnitten, wobei der geschobene Wagen mit beiden Achsen entgleiste und sodann über eine zirka 20 m hohe Böschung in den Inn

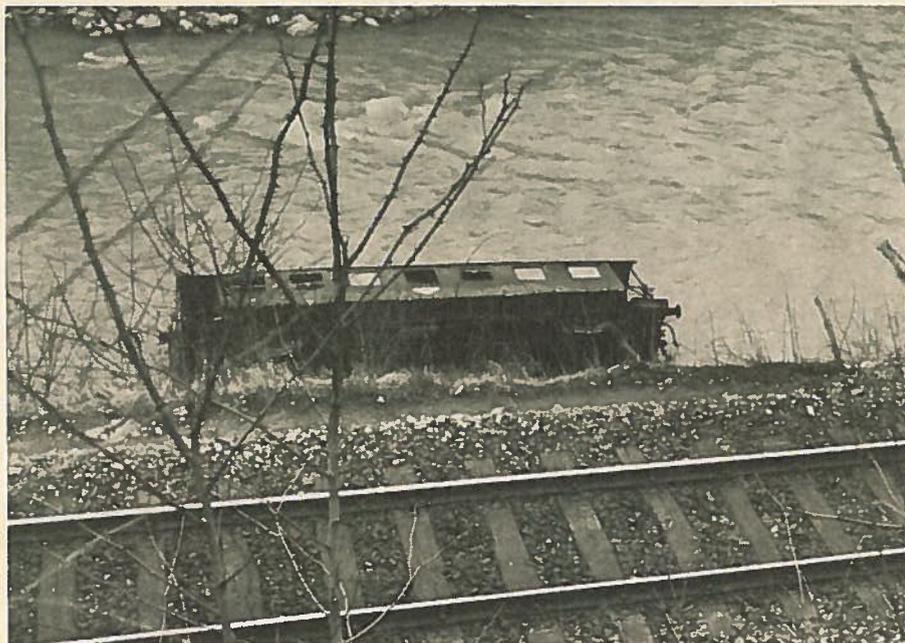
stürzte. Der im Wagen mit Schreibarbeiten beschäftigte Zugführer erlitt ebenso wie der Schaffner, der auf die Böschung geschleudert wurde, schwere Verletzungen.
