Generaldirektion der Österreichischen Bundesbahnen · Betriebsdirektion

Verkehrs-Unterrichtsblatt

12. Stück

Wien, am 1. Dezember 1969

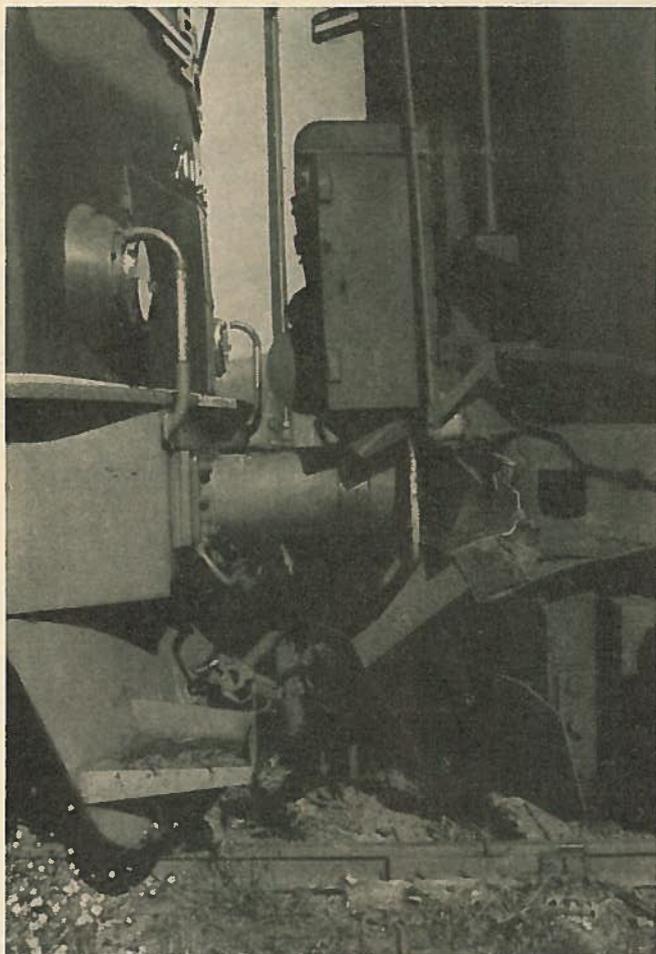
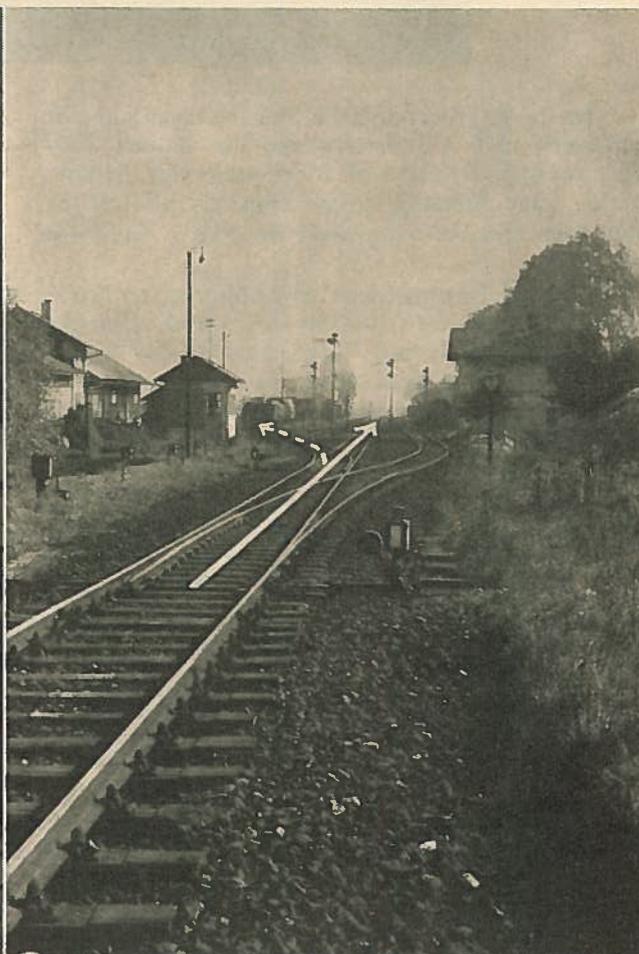
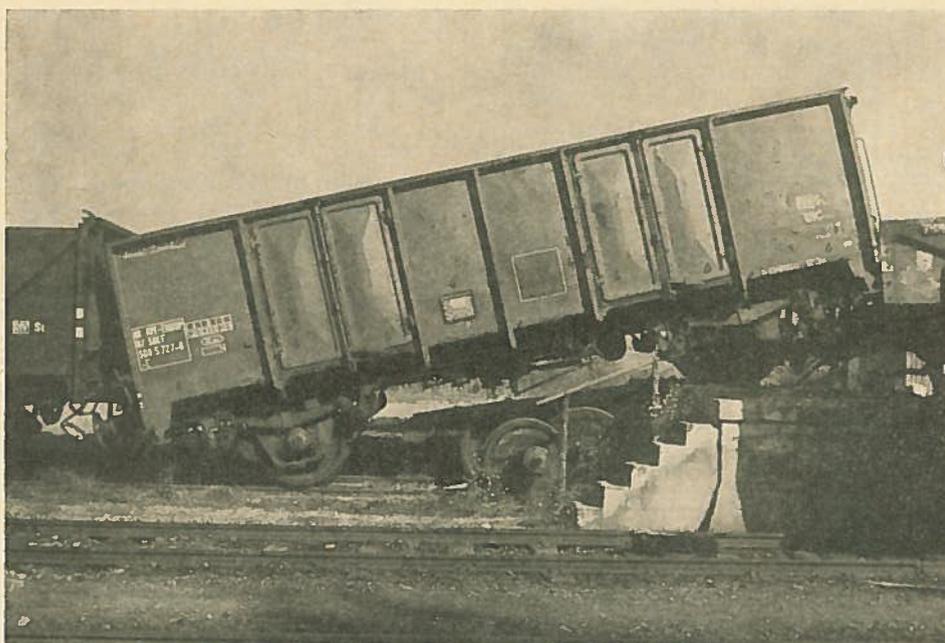
b) Zusammenstoß eines einfahrenden Güterzuges mit Vershubteil

Am 8. Oktober 1969 um 8.37 Uhr kam es im Bf F. bei dichtem Nebel zum Zusammenstoß eines einfahrenden Güterzuges mit einem stehenden Vershubteil. Dabei entgleisten 2 Wagen vom Zug und 4 vom Vershubteil. Zug- und Vershubmannschaft konnten sich vor dem Zusammenstoß durch Abspringen noch rechtzeitig in Sicherheit bringen, wobei sich jedoch ein Tfz-Führer leichte Verletzungen zuzog. Sachschaden: S 109.000,—!

Im Bf F. (Mechanische Sicherungsanlage: Befehlswerk und 2 Endstellwerke der Bauart 5007) war an diesem Tag im Blockwerk des Befehlswerkes eine Störung aufgetreten, die die Aufhebung der Signalabhängigkeit im Stw 1 zur Folge hatte.

meldung gewesen sei. Nur so war es möglich, daß der Fahrweg im Bereich des Stw 1 vom durchgehenden Hauptgleis 1 nach Gleis 7 führte.

Der Zusammenstoß ist demnach auf Verschulden des Fdl zurückzuführen, der gegen die Bestimmungen der Punkte 241, 242, 261, 264, 266, 267 und 272 der DV V 3 verstieß. Die Handlungsweise des Bediensteten war eindeutig grob fahrlässig.

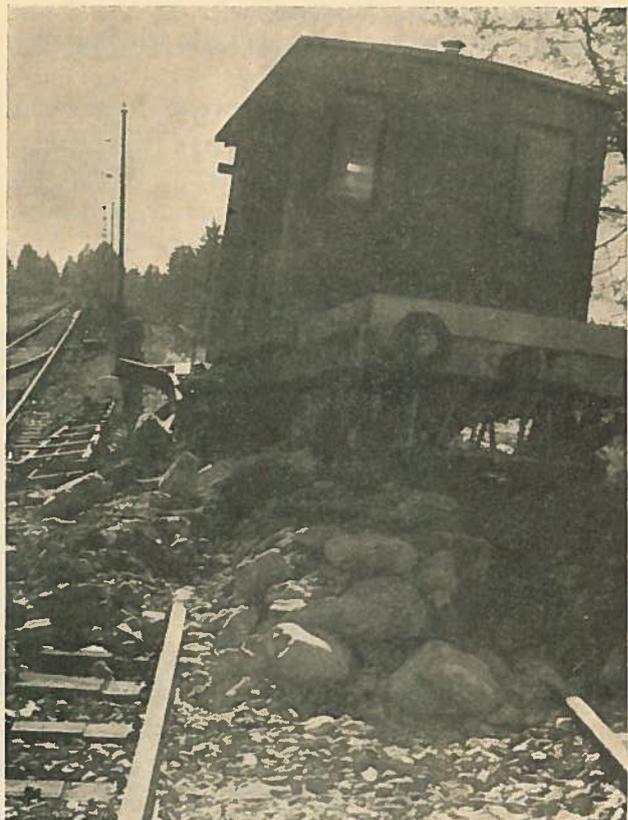
Am 18. Oktober 1969 um 11.33 Uhr entrollten im Bf P. in einem Baugleis vier Güterwagen und fuhren stark an den Gleisabschluß an, wobei 2 Wagen entgleisten; ein Fahrleitungsmast wurde geknickt und stürzte um. Durch Absenkung der Fahrleitung über allen Bf-Gleisen war der durchgehende Verkehr auf der äußerst stark befahrenen eingleisigen Strecke 3 Stunden unterbrochen.

Die im Baugleis stehenden 3 beladenen Zementsilowagen und ein Hilfsbremswagen — dieser stand als 4. Wagen am tiefsten Punkt — wurden durch Bahnfremde mittels Elevatoren in einen ortsfesten Silo umgeladen. Da für die Entladung des vom Silo am entferntest stehenden Wagens der verwendete Schlauch zu kurz war, wurde der Bahnhelfer ersucht, das vorhandene Gefälle von 29 ‰ (!) zur erforderlichen Verschiebung auszunutzen. Der Bedienstete kam dem Wunsch nach, holte von der Fahrdienstleitung — ohne Wissen und Zustimmung des Fdl und ohne hiezu befugt zu sein — den Schlüssel zu dem am tiefsten Punkt der Wagengruppe aufgelegten sperrbaren Klemmkeil, entfernte ihn und löste die angezogene Handbremse. Da er die nunmehr entrollenden Fahrzeuge trotz Anziehens der Handbremse nicht mehr zum Stillstand bringen konnte, kam es zum Anfahren an den Gleisabschluß und den dadurch hervorgerufenen Folgen.

Die Erhebungen ergaben, daß in der in Kraft gewesenen VBA bezüglich des sperrbaren Klemmkeiles die Verwahrung des Schlüssels beim Fdl vorgeschrieben war. Die „Verwahrung“ bestand hier jedoch nur darin, daß der Fdl den Schlüssel in die Tischlade gelegt hatte, so daß er jederzeit — in Abwesenheit des Fdl — entnommen werden konnte. Dies war auch hier der Fall; der Fdl

Verwahrung heißt aber, einen Schlüssel dem Zugriff anderer zu entziehen! Hier wäre es Aufgabe des Bf-Vorstandes gewesen, dem Fdl einen bestimmten Platz zur gesicherten Verwahrung des

Schlüssels bekanntzugeben. Aber auch der Fdl, der ebenfalls die Bestimmungen der VBA kennen mußte, hätte dafür Sorge tragen müssen, daß der Schlüssel für niemanden zugänglich aufbewahrt wurde.

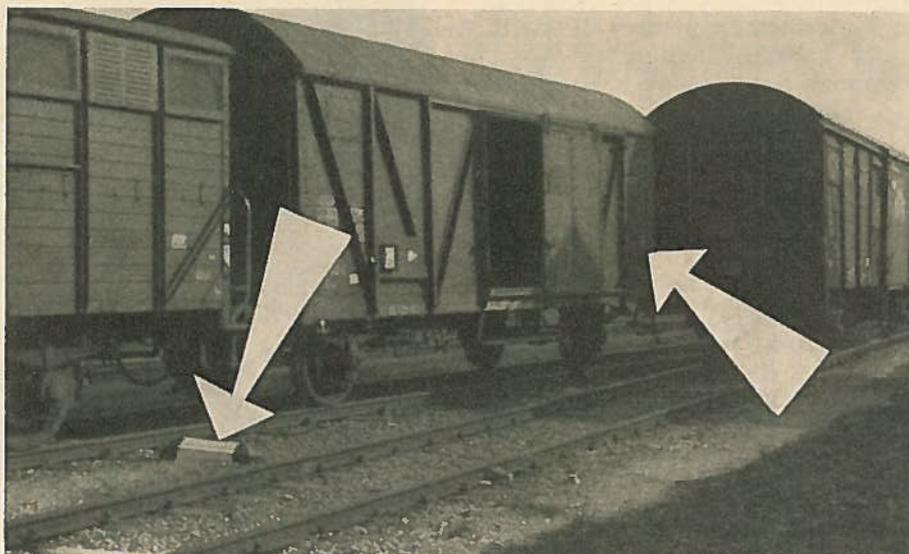
f) Verschiebungszusammenstoß und Entgleisung zweier Wagen

der erste Wagen des restlichen Zugteiles zur Gänze über die Grenzmarke der Weiche 31 stand.

Beim Zurückschieben in Richtung Gleis 5 befand sich der Verschiebleiter zwar am vordersten Wagen, jedoch links am hinteren Verschieberaufstieg und gab Signal „Herkommen“. Dabei übersah er, daß der restliche Zugteil nicht grenzfrei aufgestellt war.

Es kam zu einem fast frontalen Zusammenstoß, wobei der erste und vierte geschobene Wagen schwer beschädigt wurden. Der zweite und dritte geschobene Wagen entgleisten mit je einer Achse. Am Tfz und am ersten stehenden Wagen entstand ebenfalls Sachschaden. Schadenssumme: S 50.000,—.

Hier lagen Verstöße gegen die Bestimmungen der Punkte 57, 62, 63 a, 64, 71 und 82 der DV V 3 vor.

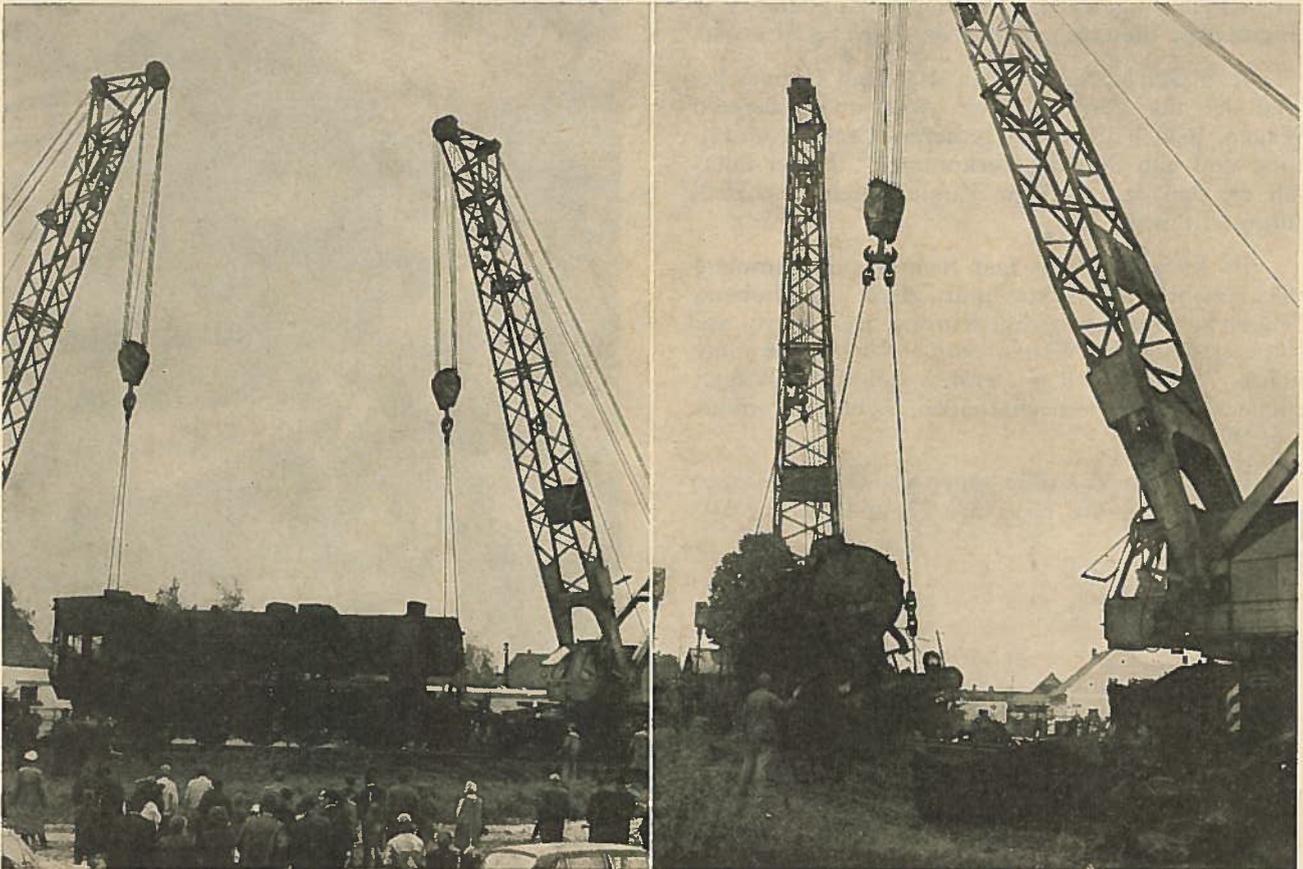
Folgen unterlassener Fahrstraßenprüfung

Im Verkehrs-Unterrichtsblatt 11. Stück aus 1969 haben wir auf der Titelseite die Folgen unterlassener Fahrstraßenprüfung drastisch aufgezeigt. Welche weiteren Folgen die grob fahrlässige Handlungsweise des Fdl nach sich zog, sei aus nachstehendem entnommen:

Bis zur Freimachung des Streckengleises mußte für einen Eilzug und sechs Personenzüge Schienenersatzverkehr eingerichtet werden. Ein Triebwagenschnellzug, ein Sonderzug, zwei Erzzüge und zwei Güterzüge wurden umgeleitet; Reisezüge erlitten bis zu 80 Min., Güterzüge bis zu 5 Stunden Verspätung.

Zur Aufgleisung waren zwei 80 t-Kräne erforderlich. Da für die Aufgleisungsarbeiten das Streckengleis neuerlich gesperrt werden mußte, bestand für 3 Personenzüge wieder Schienenersatzverkehr.

Dies alles hätte durch einwandfreie Fahrstraßenprüfung vermieden werden können!
