Verkehrs-Unterrichtsblatt

5. Stück	Wien, am 1. Mai 1971	Jahrgang 1971
----------	----------------------	---------------

Inhalt: 21. Außergewöhnliche Ereignisse im Verkehr — mit oder ohne Folgen
22. Etwas für jeden
23. Kundendienst
24. Unfallverhütung

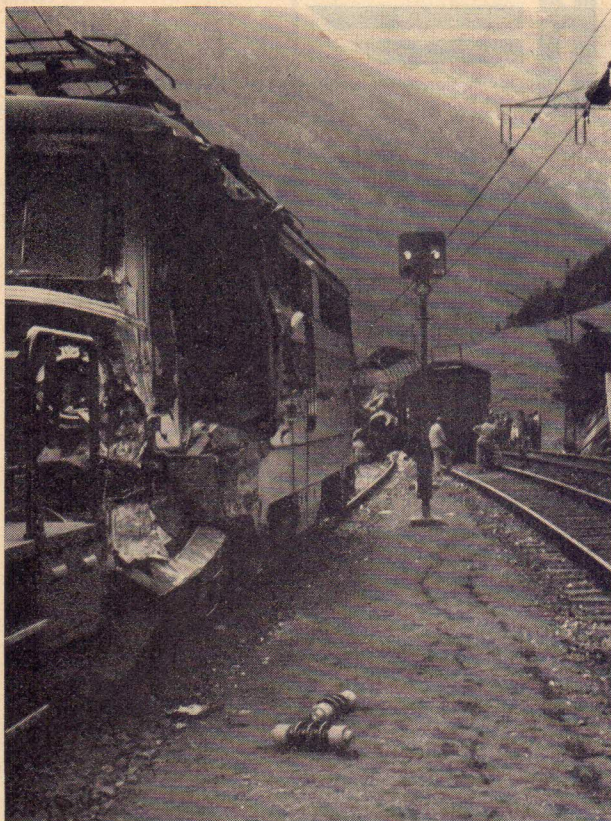
Im skizzierten Bf sind gemäß Bf-Do auch während einer Einfahrt eines Zuges auf Gleis 6 w Vershubbewegungen auf Gleis 2 bis zum Vershubsignal V 2 a (Lichtsignal) zugelassen. Der Bf besitzt ein elektrisches Mittelstellwerk (Gleisbildstellwerk) Bauart Siemens & Halske. Das Gleis 6 mündet bei der Einfahrweiche 1 in das Gleis 2.

Nach beendeter Aus- und Zuladung beim Magazin schob der um 15.22 Uhr angekommene Bezirksgüterzug unter Leitung eines hiezu beauftragten Schaffners vom Einfahrgleis 6 in Richtung des Vershubsignales V 31 (Lichtsignal) zwecks vorgesehener Überstellung nach Gleis 4 zurück; der Vershubteil sollte nach dem Zurückschieben über den Standort des V 31 anhalten und nach Be-

dienung dieses Signals auf Gleis 4 vorziehen. Der Fdl brachte das Gleissperrlichtsignal Sp 6 in die Stellung „Fahrt erlaubt“ und das Vershubsignal L 4-6 in die Stellung „Vershub erlaubt“ und hatte so dieser Vershubbewegung zugestimmt.

Nachdem der Vershubteil Gleis 6 geräumt hatte, stellte der Fdl vorerst das Vershubsignal V 31 auf „Vershub erlaubt“ und stellte anschließend das Einfahrsignal für die Einfahrt eines Zuges auf Gleis 6 w frei.

Während des weiteren nicht erlaubten Zurückschiebens beachtete die beteiligte Tfz- und Vershubmannschaft das in Verbotstellung befindliche Vershublichtsignal V 2 a nicht bzw. zu spät, wodurch der Vershubteil in den Gefahrenbereich des auf Gleis 6 w einfahrenden Zuges geriet und in der Folge mit diesem zusammenstieß. Dabei wurden 6 Personen schwer und 12 leicht verletzt. Es entstand Sachschaden in Höhe von S 2,138.000 !

Dem Unfall lag sorglose Durchführung des Vershubes infolge unzureichender Beobachtung des Vershubweges und unterlassene Befolgung des „Vershub verboten“ zeigenden Vershubsignals durch die beteiligte Vershubmannschaft zugrunde.
