Verkehrs-Unterrichtsblatt

Wien, am 1. August 1971

Inhalt: 35. Unfälle der letzten Zeit
36. Auskunft nicht nur im Reisezug-, sondern auch im Güterzugverkehr
37. Etwas für jeden
38. Kundendienst
39. Unfallverhütung

35. Unfälle der letzten Zeit

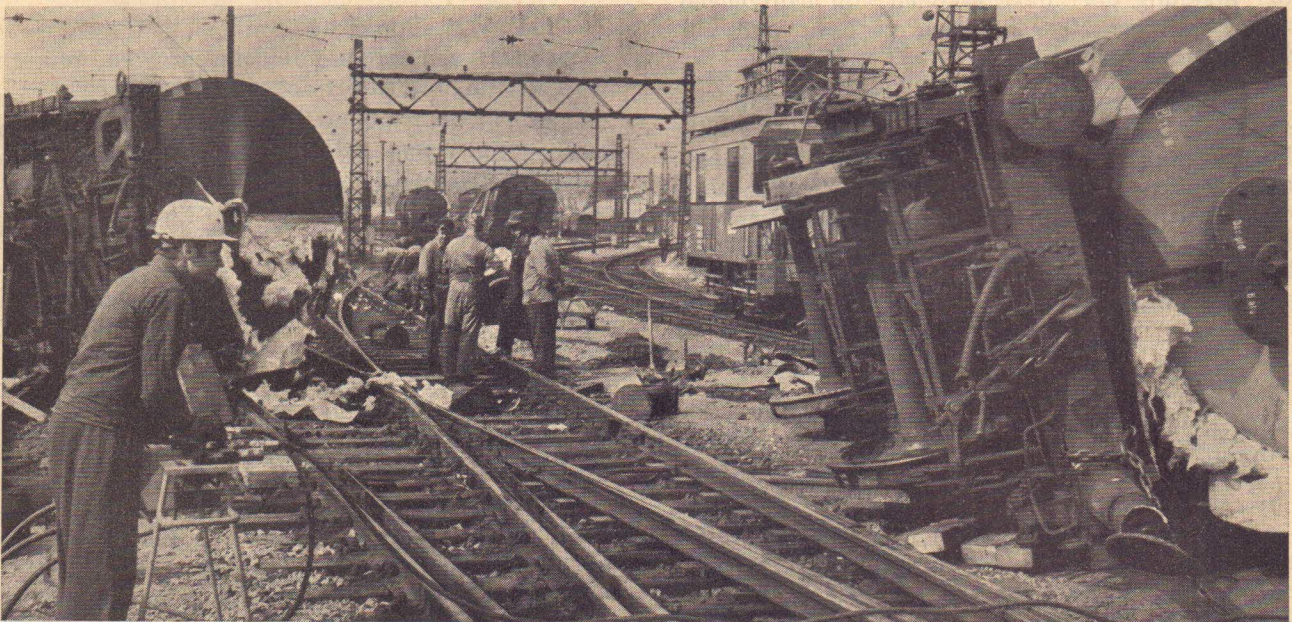
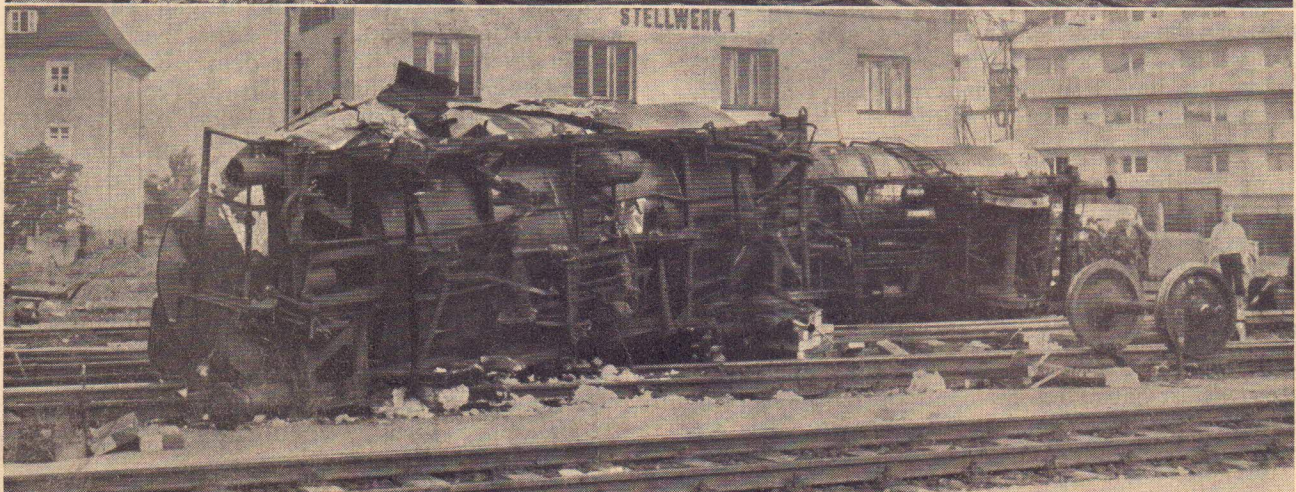
Das ist das Ergebnis

(Zusammenstoß eines aus 3 leeren Güterwagen bestehenden entrollten Verschiebeteiles mit einem ausfahrenden Bezirksgüterzug. Entgleisung von 6 Wagen, Beschädigung eines Fahrleitungsmastes und des Oberbaues. Starke Behinderung des Zugverkehrs.

Sachschaden: Zirka S 400.000 !),

der Verschieber entgegen den Bestimmungen der DV V 3, Punkt 98 g) und Bf-Do einen Verschieber ohne Handbremse in einem Gefälle von mehr als 2,5 ‰ abstoßen läßt und der Verschieber — zum Auffangen der Fahrzeuge beauftragt — diesem Auftrag nicht nachkommt!

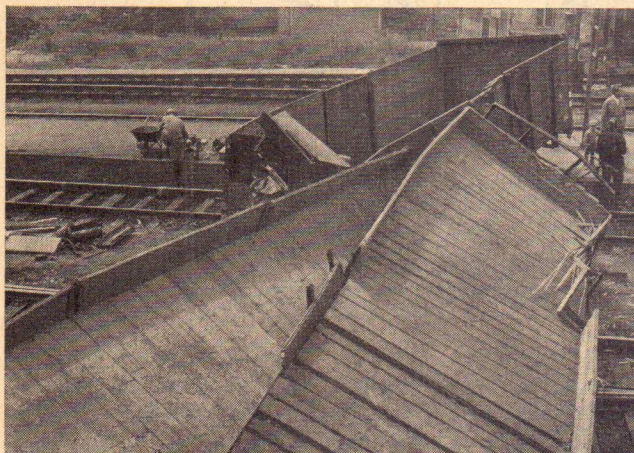
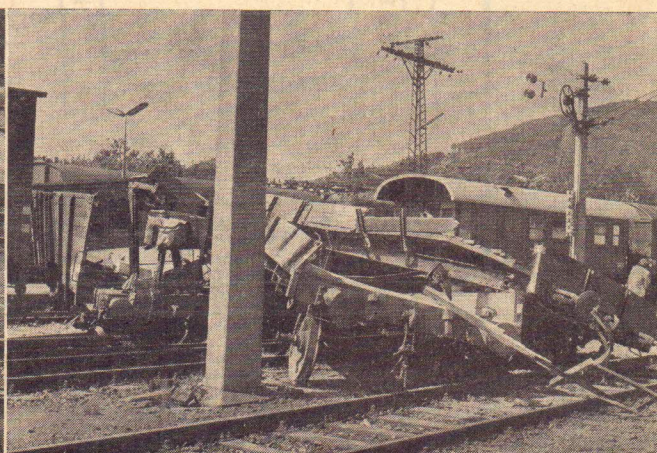
Am gleichen Tag nur wenige Minuten später — um 12.55 Uhr — stieß im Bf M. auf Gleis 8 eine aus Gleis 106 entrollte Wagen- gruppe (18 Wagen mit 332 t) mit einer stehenden Fahrzeug- gruppe (17 Wagen) zusammen. Dabei wurden 4 leere Wagen total zertrümmert. Es entstand Sachschaden in Höhe von etwa S 110.000,—!

Von einer auf Gleis 106 abgestellten Wagen-Gruppe (35 Wagen) sollten 17 Wagen nach Gleis 8 vorgezogen werden. Der Verschiebler ließ diese abkuppeln und sicherte die stehengebliebenen Wagen nur durch Unterlegen mit 2 Hemmschuhen, wiewohl 2 Handbremsen vorhanden waren.

Unmittelbar nach Abziehen der 17 Wagen gerieten die im Gefälle von 14,3—10,3 ‰ nur unzureichend gesicherten Wagen in Bewegung und rollten — die beiden Hemmschuhe vor sich her-

schiebend — dem gezogenen Vershubteil nach, wobei es im Gleis 8 zum Zusammenstoß kam.

Hier lag eine grobe Verfehlung des Verschieblers vor, der schon auf Grund seiner Ortskenntnisse wissen mußte, daß die Sicherung einer Wagen-Gruppe mit einem Gesamtgewicht von 332 t in einem Gefälle von über 10 ‰ niemals durch Unterlegen mit 2 Hemmschuhen gewährleistet sein konnte!

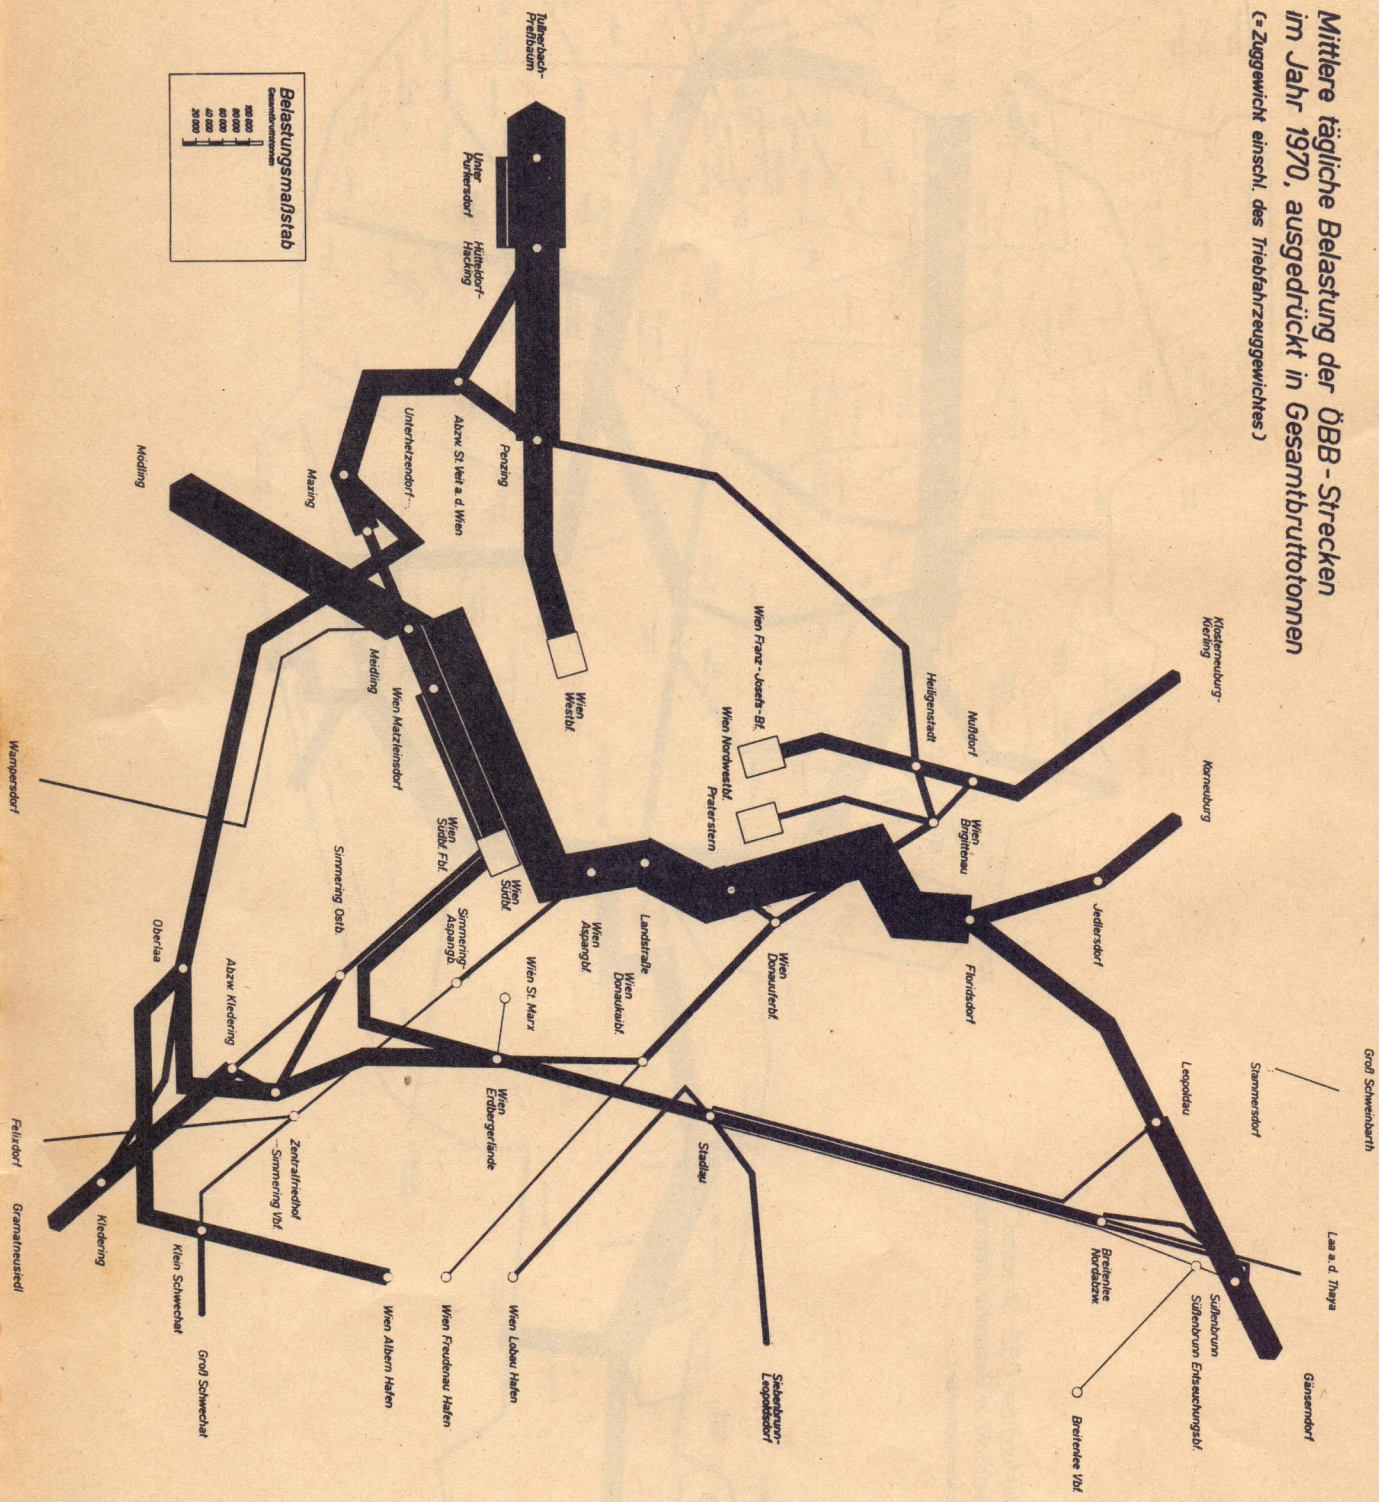
**Mittlere tägliche Belastung der ÖBB-Strecken
im Jahr 1970, ausgedrückt in Gesamtbruttotonnen
(= Zuggewicht einschl. des Triebfahrzeuggewichtes)**

Mittlere tägliche Belastung der ÖBB - Strecken im Jahr 1970, ausgedrückt in Gesamtbruttotonnen (= Zuggewicht einschli. des Triebfahrzeuggewichtes)
