Verkehrs-Unterrichtsblatt

9. Stück

Wien, am 1. September 1971

41. Die Hilfszüge der Österreichischen Bundesbahnen

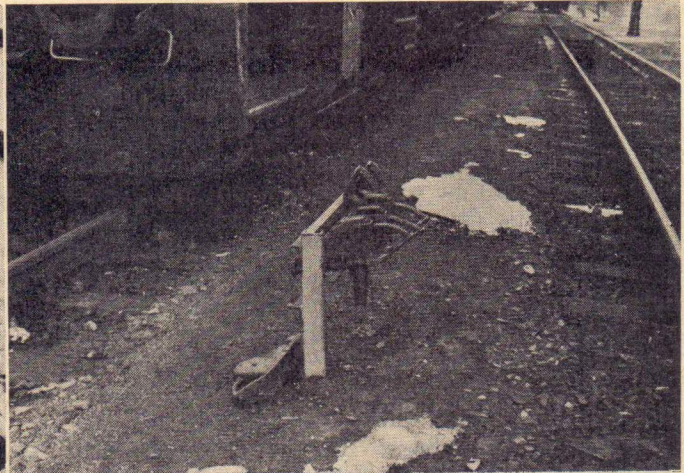
Wir haben in unserem Bereich eine Menge Formen von **Hemmschuhständern**, von denen hier einige Typen gezeigt werden sollen, die den Erfordernissen der Unfallverhütung nicht entsprechen. Kein einziger Hemmschuh bleibt in der vorgesehenen senkrechten Lage, alle stellen sich quer zur Gleisachse. Wie gefährlich diese Stellung der doch ziemlich scharfkantigen

Hemmschuhe für Vershubbedienstete selbst ist, ganz besonders in der Nacht, braucht nicht erst gesagt zu werden. Dazu noch eine daneben stehende Zauber- oder Mausefallebank und ein beschädigter Hemmschuh. Besser geht es wohl nicht mehr! Vorgesetzte, Sicherheitsbeamte und Unfallverhüter, nehmt Euch solcher Mißstände mehr an, laßt nicht alles gehen wie es geht und haltet Ordnung auf den Arbeitsplätzen.
