# Verkehrs-Unterrichtsblatt

1. Stück

Wien, am 1. Jänner 1972

Inhalt: 1. Aus dem Verkehrsgeschehen  
2. Etwas für jeden  
3. Kundendienst  
4. Unfallverhütung

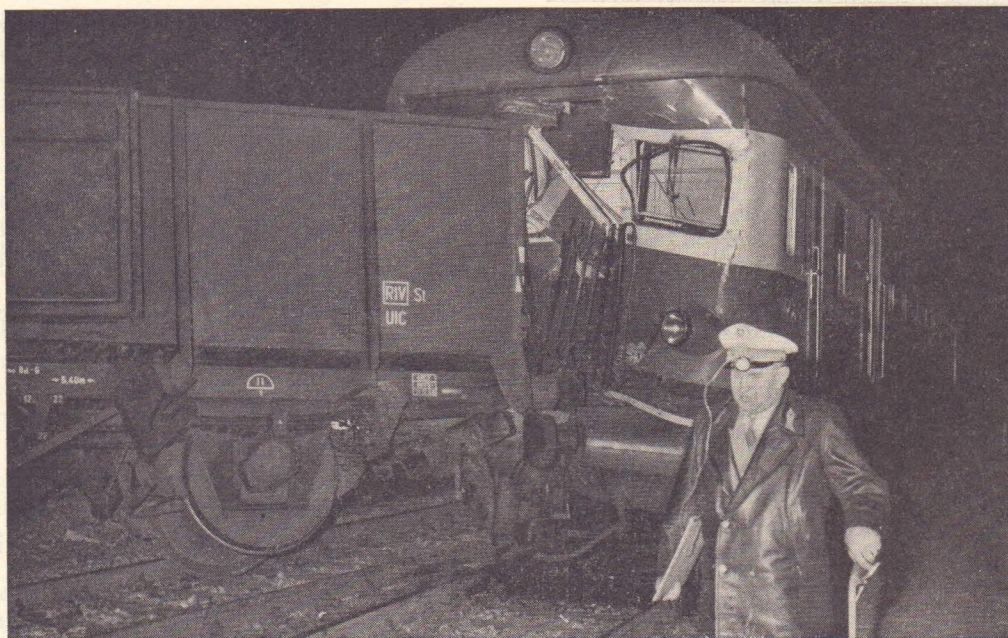
Am 5. November um 19.51 Uhr stieß im Bf R. ein auf Gleis 1 einfahrender Triebwagenpersonenzug mit dem letzten Wagen eines auf Gleis 3 nicht grenzfrei stehenden Bezirksgüterzuges zusammen, wobei der Triebwagen des Personenzuges mit 3 Achsen entgleiste und schwer beschädigt wurde. Vom Güterzug entgleisten der letzte und der vorletzte Wagen und stürzten auf eine Böschung; der drittletzte Wagen entgleiste mit

einer Achse. Von den 20 Fahrgästen des Triebwagenpersonenzuges erlitten 12 Verletzungen; 5 von ihnen mußten in ein Krankenhaus eingeliefert werden.

Der Bezirksgüterzug war um 19.35 Uhr (recht) im Bf R. auf Gleis 3 eingefahren. Der Schlußschaffner, der sich im letzten Zugdrittel befand, kümmerte sich anschließend nicht darum, ob der

daß der Zug nicht grenzfrei eingefahren war, stellte der Stellwerkswärter dennoch — ohne eine Fahrstraßenprüfung für den zu erwartenden Personenzug durchzuführen — das Einfahrsignal auf „Frei“.

Der Tfz-Führer des Triebwagenpersonenzuges konnte den nicht grenzfrei stehenden Wagen erst auf kurze Entfernung erkennen und daher den Zusammenstoß trotz Schnellbremsung nicht mehr verhindern.

Hier lagen insbesondere Verstöße gegen die Bestimmungen der Punkte 281 und 483 der DV V 3 seitens des Schlußschaffners vor, die u. a. besagen: „Fährt ein Zug nicht grenzfrei ein, so sind Fdl, Stellwerks- und Weichenwärter, Verschubbedienstete und Schlußschaffner **dafür verantwortlich**, daß gefährdende Fahrten unterbleiben...“

Hier lag Nichtbeachtung der Bestimmungen der Punkte 229, 235, 236, 261, 264 und 281 der DV V 3 vor. Im Punkt 235 heißt es ausdrücklich: „... Wenn nicht eine taugliche selbsttätige Gleisfreimeldeanlage anzeigt, daß der Gleisabschnitt bis zur Signalzugschlußstelle geräumt ist, hat der Signalbediener durch Ausblick auf das Zugschlußsignal selbst festzustellen, ob der Zug vollständig die Signalzugschlußstelle überfahren hat...“

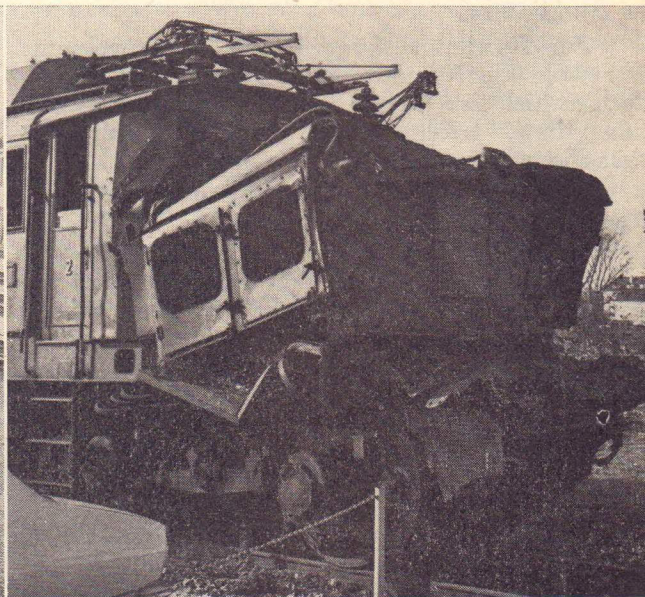
Zu unserem im Verkehrs-Unterrichtsblatt 11. Stück aus 1971 auf der Titelseite veröffentlichten Zugzusammenstoß infolge unterlassener Signalbe-

achtung durch die Zugmannschaft bringen wir nachstehend 2 Photos, die die schweren Folgen dieses Ereignisses besonders deutlich vor Augen führen!

Das Entrollen eines ungebremst vorübergehend abgestellten Wagensatzes und dessen Zusammenstoß mit einem E-Tfz zog schwerste Folgen nach sich. Der genaue Sachschaden steht zur Zeit der Drucklegung dieses Blattes noch nicht fest, dürfte aber mehrere Millionen S betragen.

Die Ursache des Ereignisses lag in der Nichtbeachtung der Punkte 221 und 223 der DV M 26, die wir auszugsweise hiemit in Erinnerung rufen:

„... Wenn ein Zug in einer stärkeren Neigung als 2,5‰ steht, darf die durchgehende Bremse nicht gelöst werden und die Triebfahrzeugbremsen sind anzuziehen. Das gleiche gilt, ohne Rücksicht auf die Neigung, wenn das Triebfahrzeug von seiner Mannschaft auch nur kurzzeitig verlassen wird. Beim Verlassen des Triebfahrzeuges sind überdies die einschlägigen Bestimmungen die DV M 22 zu beachten.“
