# Verkehrs-Unterrichtsblatt

2. Stück

Wien, am 1. Februar 1972

### a) Verlorener Puffer — höchste Betriebsgefahr!

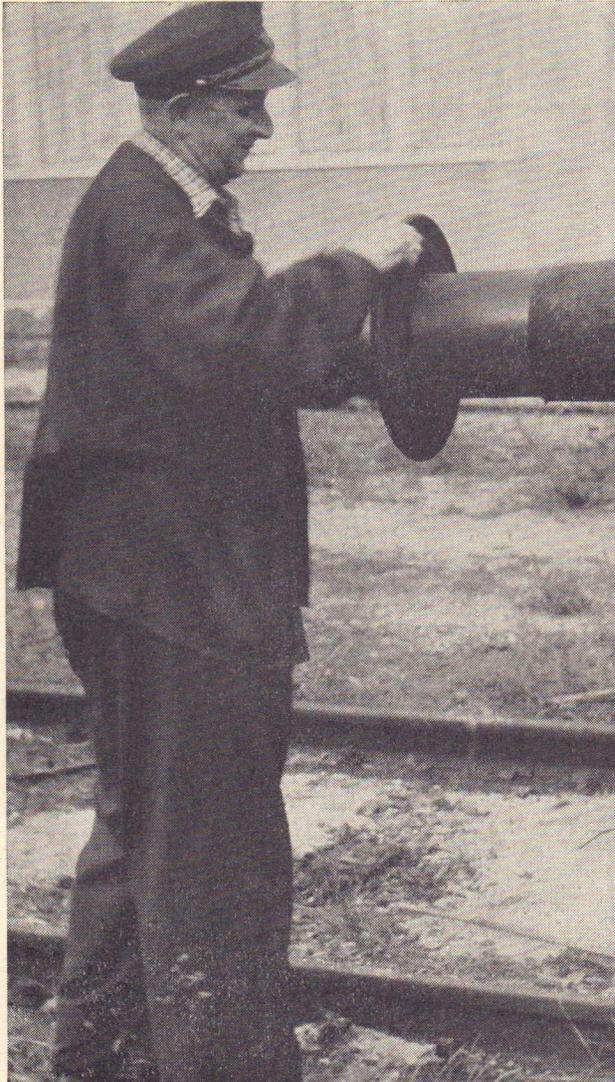
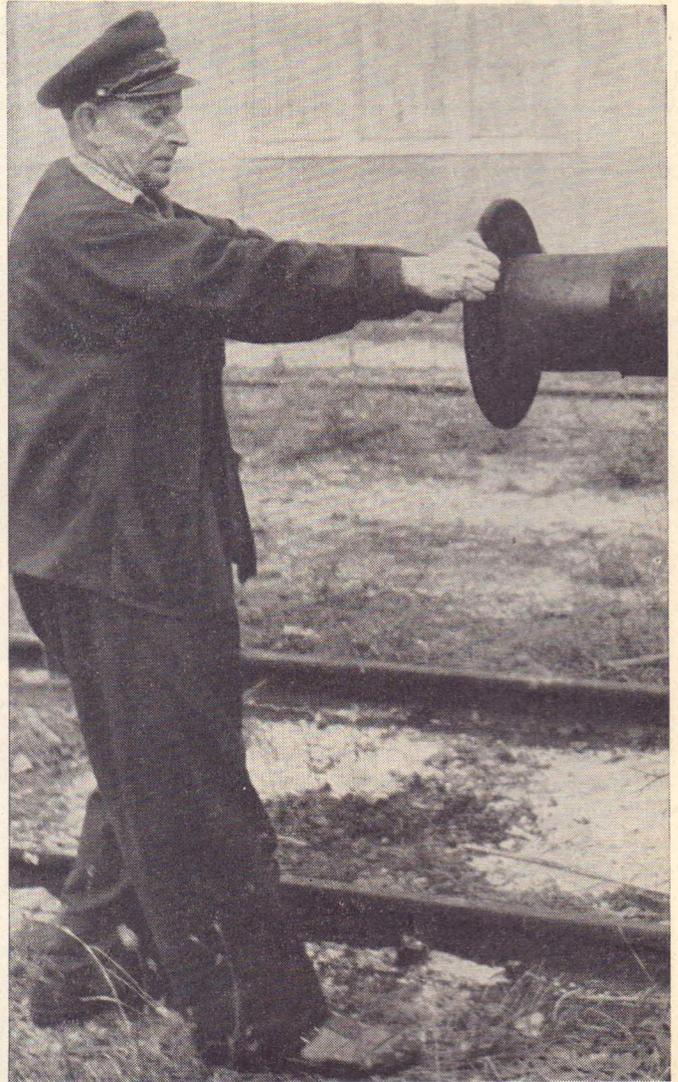
Wie schon erwähnt, soll durch Verdrehen, Herausziehen und Anheben des Puffers dessen ordnungsmäßiger Sitz festgestellt werden.

Hat ein Bediensteter die Pufferprobe vorzunehmen, so ist wichtig, sich dabei so aufzustellen,

daß er bei eventuellem Herausfallen des Puffers nicht verletzt wird. Daher außerhalb des Gleises stehen, wobei man den der Schiene näher befindlichen Fuß vom Puffer weiter entfernt zu stellen hat.

Sodann ist durch eine Dreh-Ziehbewegung zu versuchen, den Puffer zu verdrehen. Kann dabei der Puffer auch nur geringfügig herausgezogen werden, so ist der Wagen als Gebrechenwagen zu behandeln (Abbau schadhafter Puffer oder Puffer-teile, allenfalls Abstellen des Wagens. Entsprechender Vermerk auf dem Gebrechenvormerk, Vordruck M 31-10, über den Verbleib der abgenommenen Teile.)

Stellt ein Bediensteter fest, daß die Puffer des am Zugschluß befindlichen Wagens nicht die gleiche Lage einnehmen — also der eine ganz hineingedrückt ist, während sich der andere in der Normlage befindet — dann ist äußerste Vorsicht geboten. Auf keinen Fall den hineingedrückten Puffer berühren! Es besteht die Gefahr, daß sich die aus irgendeinem Grund verklemmte und gedrückte Feder beim Bewegen des Puffertellers lösen kann. Die Folge wäre das Herausschnellen des Puffers

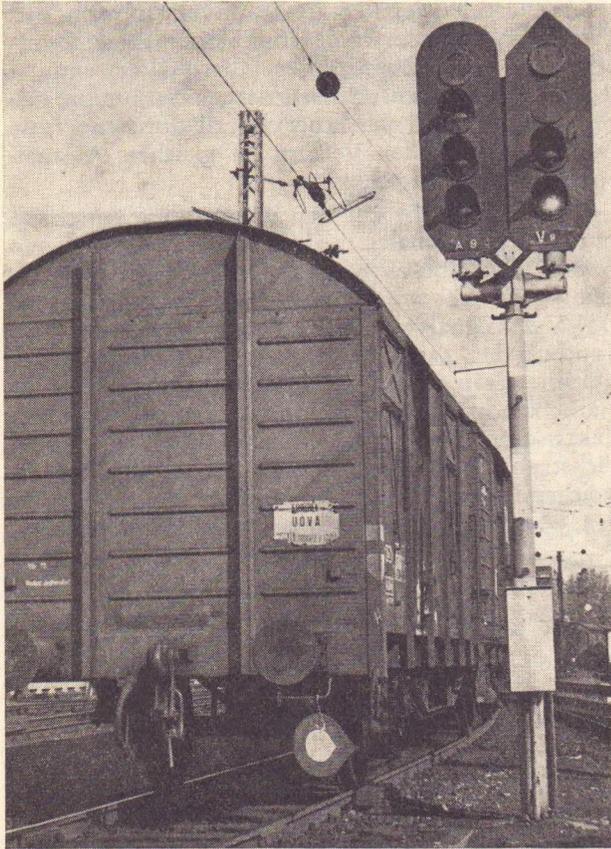
Ein nicht mehr gültiges Straßenverkehrszeichen als Zugschlußsignal
