Verkehrs-Unterrichtsblatt

Wien, am 1. April 1972

Inhalt: 15. Aus dem Verkehrsgeschehen
 16. Etwas für jeden
 17. Die Feuerwehren Niederösterreichs
 18. Unfallverhütung

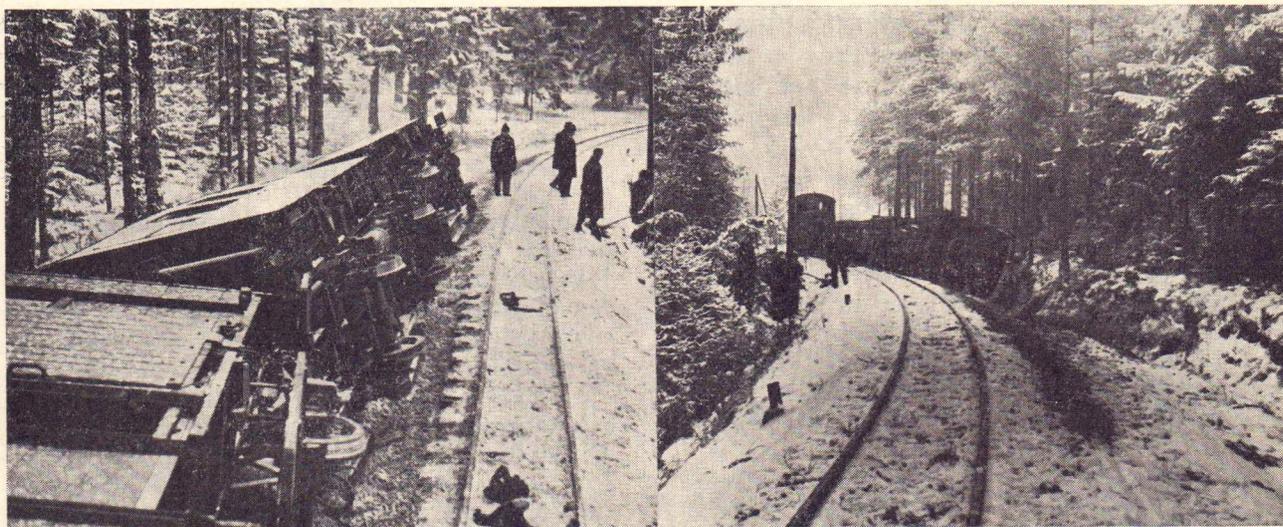
(Entgleisung und Umstürzen dreier Wagen eines Personenzuges; Tod einer Reisenden; Verletzung zweier Reisender; Sachschaden zirka S 30.000,—)

die zulässige Streckenhöchstgeschwindigkeit **wesentlich** überschritten wird!
(Siehe auch Sonder-Verkehrs-Unterrichtsblatt Mai 1971).

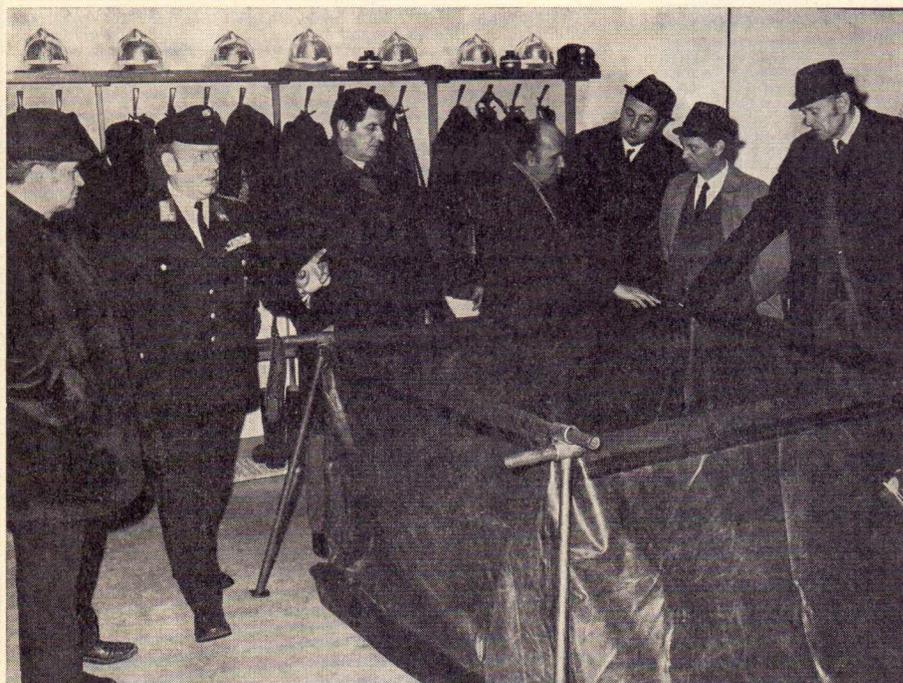
Besichtigung
eines 3000 l fassenden
Ölauffangbehälters

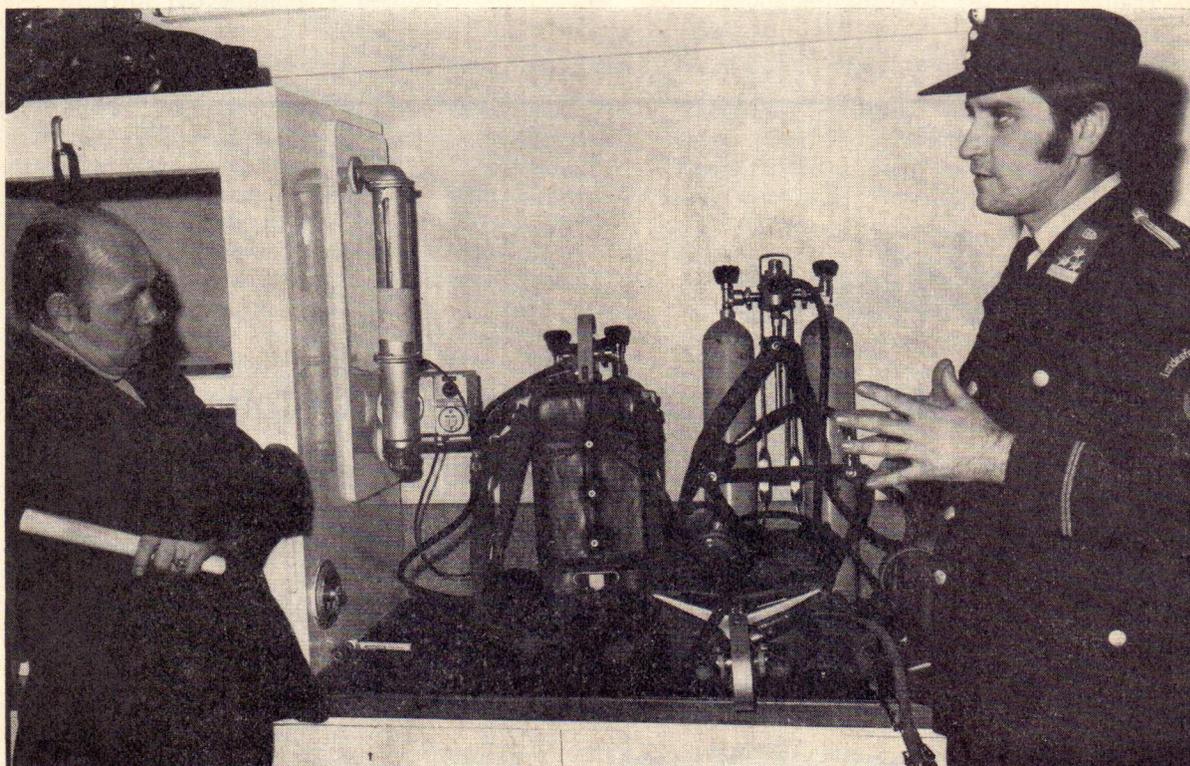
Vorführung eines schweren Atemschutzgerätes durch einen Angehörigen der LFS Tulln
(links Herr Sanitätschef Dr. Sasse)
