Verkehrs-Unterrichtsblatt

Wien, am 1. Dezember 1972

- Inhalt: 46. Aus dem Verkehrsgeschehen
47. Etwas für jeden
48. Säureeinsatz im Bahnhof Göllersdorf — Aus der Sicht der Feuerwehr
49. Kundendienst
50. Lösung des 40. Preisausschreibens „Kennst Du die Vorschrift?“
51. Unfallverhütung

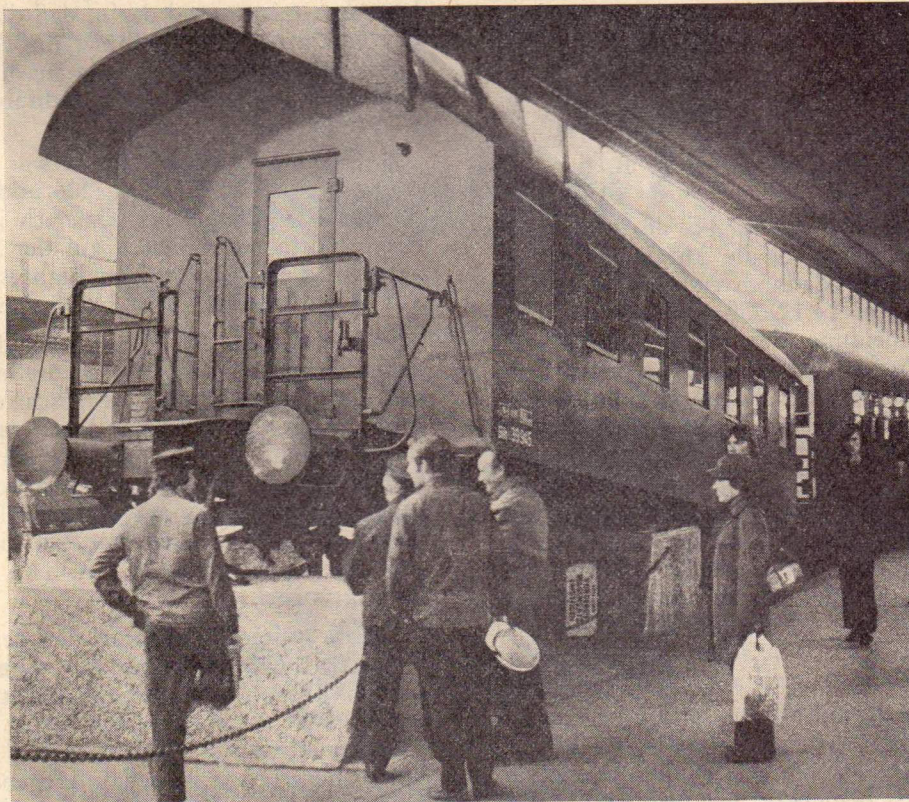
Das ist das Ergebnis

(Heftiges Anfahren eines abgestoßenen Verschubteiles an einen Gleisabschluß, wobei der 1. Personewagen auf den Gleisabschluß aufritt und schwer beschädigt wurde. An 4 weiteren Wagen und dem Gleisabschluß entstand geringerer Sachschaden. Der Vorfall erregte jedoch großes Aufsehen.)

ungenügender Bremsbesetzung, unrichtiger Einschätzung der Geschwindigkeit des abgestoßenen Verschubteiles und zu später Bremsung.
