# Verkehrs-Unterrichtsblatt

Wien, am 1. Jänner 1973

- Inhalt:
1. Aus dem Verkehrsgeschehen
  2. Zu DV V 3, Punkte 141 und 142
  3. Säureeinsatz im Bahnhof Göllersdorf — Aus der Sicht der Feuerwehr (Fortsetzung und Schluß)
  4. Etwas für jeden
  5. Kundendienst
  6. Unfallverhütung

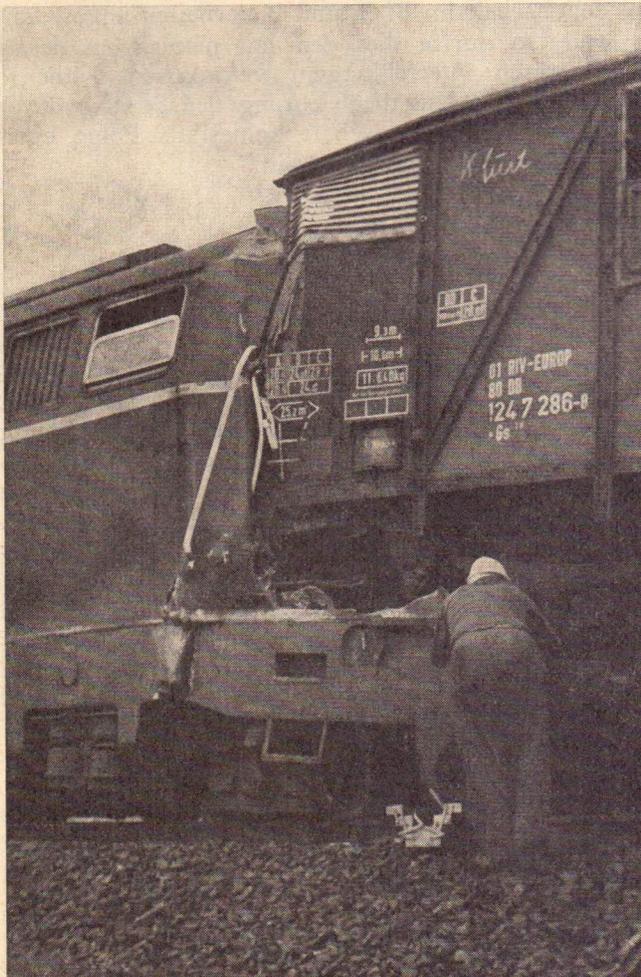
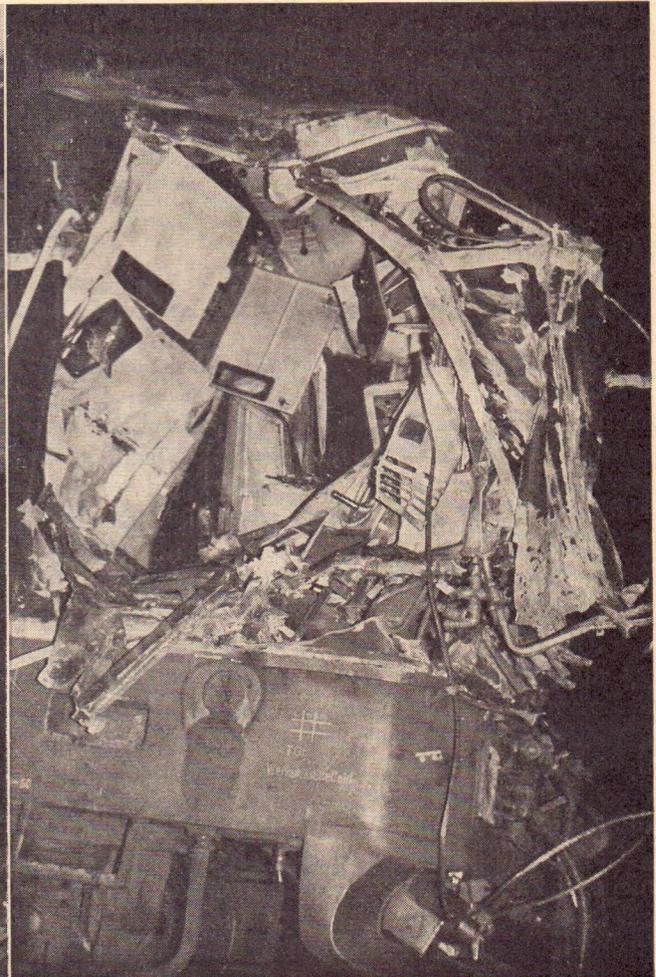
Am 28. Oktober um 11.40 Uhr stieß in der H. u. Lst. B. ein vom benachbarten Bf B. kommender Vershubteil (Tfz + 1 leerer Güterwagen) so heftig an den letzten Wagen eines dort

zur Aus- und Zuladung haltenden Bezirksgüterzuges an, daß dieser Wagen mit beiden Achsen entgleiste, auf das Tfz aufritt und den Führerstand völlig eindrückte, wobei auch das Tfz

mit einer Achse entgleiste. Der Tfzf und der am Führerstand befindliche Verschieber wurden eingeklemmt und auf der Stelle getötet. Von den 2 am hinteren Führerstand befindlichen Verschiebern wurde einer verletzt. Nach vorläufiger Ermittlung entstand Sachschaden in Höhe von zirka S 1,3 Mio.

Dem Unfall lagen Verstöße gegen die Bestimmungen der Punkte 558 und 568 sowie 75, 77 und 97 der DV V 3 zugrunde.

Besonders wird daran erinnert, daß beim Verschieber über die Verschieberhalttafel das letzte Fahrzeug höchstens 100 m von der Einfahr- bzw. Ausfahrweiche entfernt sein darf. **Hier waren es über 3 km!**

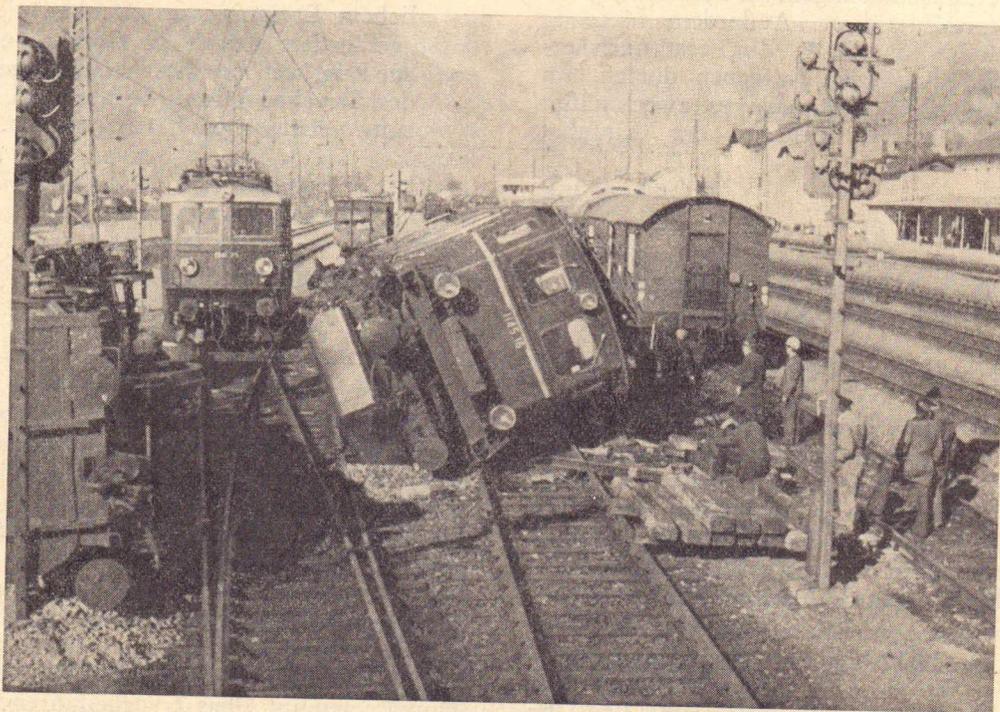
Am 3. November um 4.30 Uhr kam es im Bf S. (Dion Innsbruck) auf Weiche 18 zum Zusammenstoß (Flankenfahrt) zweier Verschubteile, wobei ein Verschub-Tfz sowie 4 Wagen entgleisten und umstürzten. Dabei wurden drei Weichen und

ein Ausfahrtsignal schwer beschädigt. Sachschaden zirka S 650.000 !

Ursache: Mangelhafte Verständigung und Verschubwegbeobachtung.

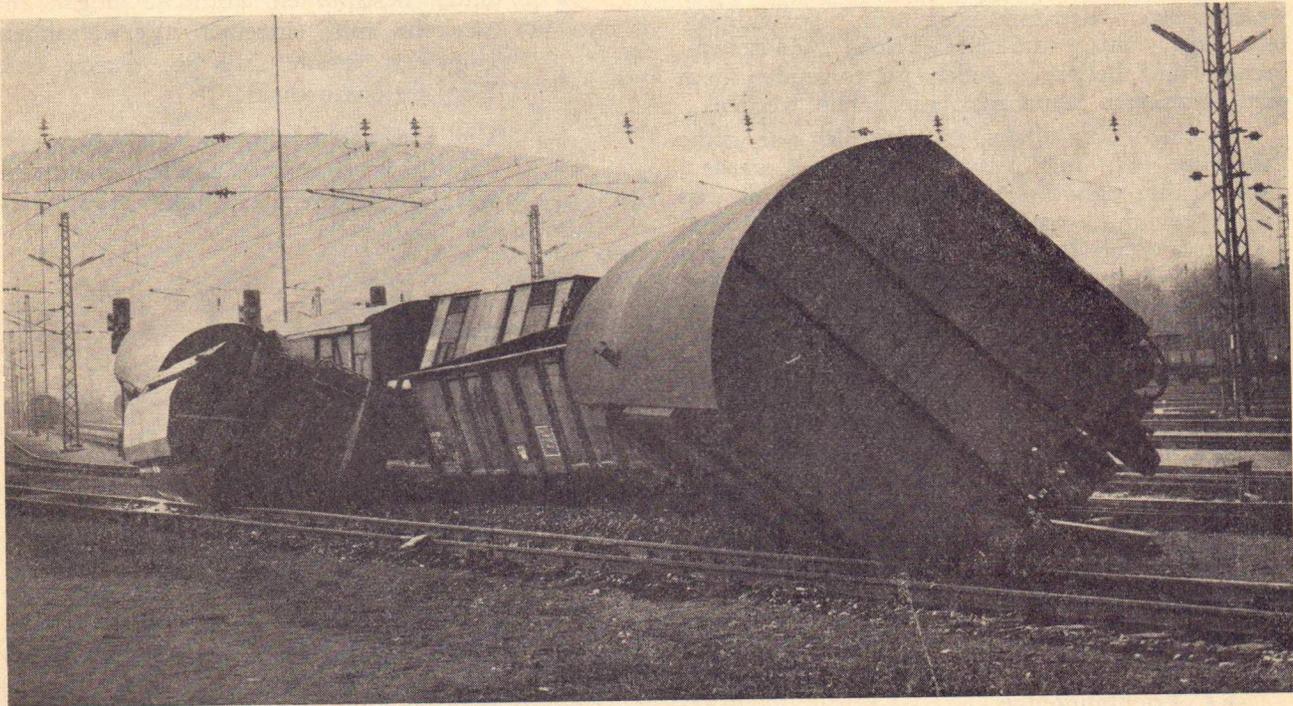
Am 4. November um 19.30 Uhr kam es im Bf S. (Dion Linz) auf Weiche 73 zum Zusammenstoß (Flankenfahrt) eines entrollenden Wagen-Gruppe mit einem Vershubteil. Dabei entgleisten 9 Wagen, 4 davon stürzten um.

Sachschaden: Zirka S 300.000.

Ursache: Unterlassene Sicherung des in einem Gefälle von 3,4 ‰ stehenden Wagen-Gruppe.

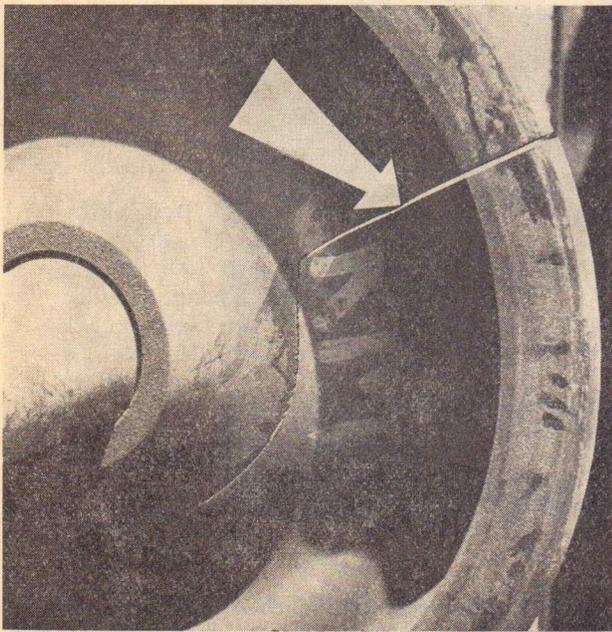
### Entdeckung eines Radbruches

„Am 2. November 1972 um 9.20 Uhr entdeckte der zur Zeit als Mithilfe im Wagendienst (Bezettler) eingesetzte BG II, Günter Schwärzler, während der Beistellung des mit Zug G 59 im Bf Dornbirn in der 7. Stunde angekommenen Wagens 21 81 0712703-5, beladen mit Heizöl schwer, von Groß Schwechat nach Dornbirn,

den Bruch eines Rades. Schwärzler, der mit Bezettelungsarbeiten beschäftigt war, hörte während der Verschubbewegung ein ihm fremdes Geräusch und bemerkte schließlich, als er nach dessen Ursache forschte, einen zirka 50 cm langen radialen Riß in einem Radkörper des o. a. Wagens. Dieser mußte nach der Entladung durch die Empfangsfirma aufgebockt und mit einem eigenen Tfz mit einer Höchstgeschwindigkeit von 15 km/h in die Werkstätte Feldkirch gebracht werden.
