# Verkehrs-Unterrichtsblatt

Wien, am 1. Februar 1973

## 7. Aus dem Verkehrsgeschehen

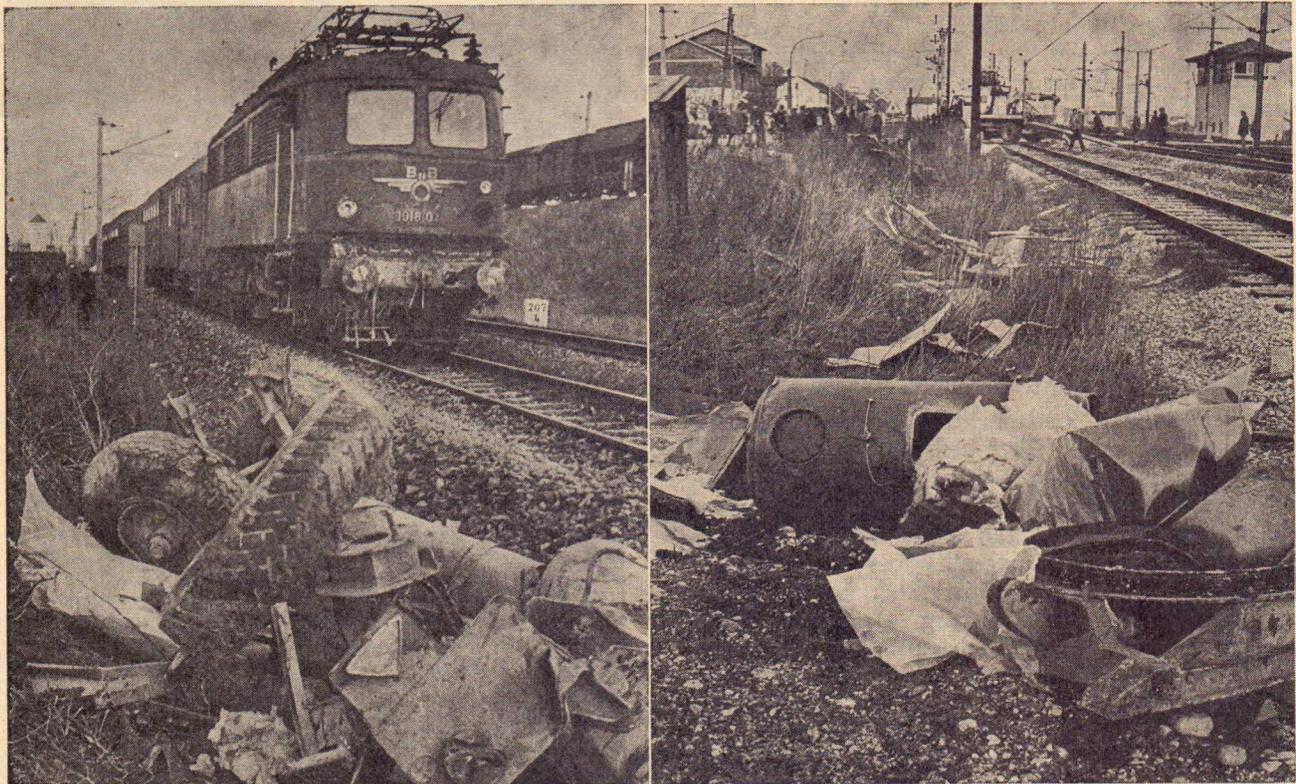
(Zusammenprall eines Eilzuges mit 2 Lastkraftwagen auf einer abgeschränkten EK der Westbahnstrecke; Tötung eines der beiden Kraftfahrzeuglenker; Verletzung des Tffz; Totalschaden an den Kraftfahrzeugen; schwere Beschädigung des Tffz; starke Betriebsbehinderung, Schaden: Zirka S 500.000 !),

wenn

ein Schranken vorzeitig geöffnet wird !

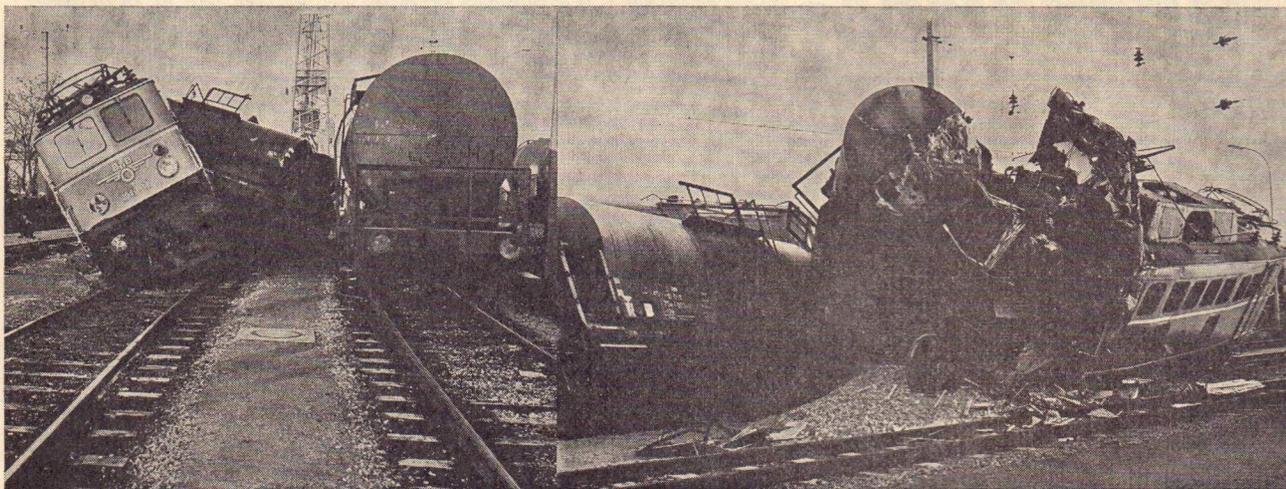
- a) Zusammenstoß einer einfahrenden Sperrfahrt mit abgestellter Wagengruppe  
(Strecke Landstraße—Wolfsthal)

Am 12. Dezember um 22.55 Uhr stieß im Bf Sch. eine bei untauglichem Einfahrsignal auf Gleis 3 einfahrende Sperrfahrt (Bedienungszug, Vorspann-Tfz 1040.07, Zug-Tfz 2067.62, 437 t, 26 Achsen) mit einer auf diesem Gleis abgestellten, aus 30 leeren Kesselwagen bestehenden Wagengruppe zusammen. Dabei entgleisten die beiden Tfz sowie 8 Kesselwagen, wovon 5 umstürzten. Das E-Tfz und 2 umgestürzte Wagen wurden schwerstens beschädigt. Der im Führerstand des E-Tfz befindliche Tfzf konnte nur mehr tot geborgen werden. Der Zgf und der 2. Tfzf erlitten schwere, ein Verschubaufseher leichte Verletzungen.

Sachschaden: Zirka S 1 Mio !

Der durchgehende Verkehr war bis 15.00 Uhr des 13. Dezember unterbrochen.

Der äußerst bedauerliche Unfall, bei dem ein erst 24-jähriger Tfzf sein Leben verlor, ist auf grobfahrlässiges, verantwortungsloses Verhalten des Fdl im Bf Sch. zurückzuführen. Abgesehen von verschiedenen anderen Verstößen gegen Vorschriftenbestimmungen, unterließ der Fdl vor Zulassung der Einfahrt der Sperrfahrt jegliche Fahrstraßenprüfung und -sicherung. Der Bedienstete, der sofort von seinem Dienstposten abgezogen wurde, wird nach dem eingeleiteten Gerichtsverfahren im Wege eines Dienststrafverfahrens zur Verantwortung gezogen werden. Er hat überdies Schadenersatzleistung gem. DO § 33 zu gewärtigen.

Wir nehmen diesen folgensweren Unfall zum Anlaß, an das Schwerpunktprogramm Jänner—März 1973 zu erinnern, das für Fdl und Stellwerkswärter neuerlich die Fahrstraßenprüfung und -sicherung zum Gegenstand hat.

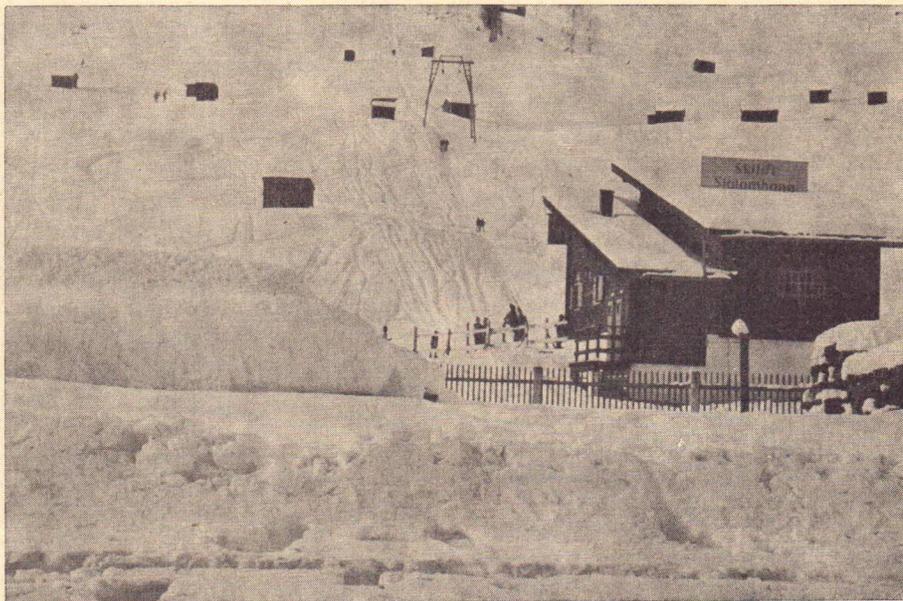
Die Tzf ziehen dann in der Nacht lange feurige Zungen aus der Fahrleitung, das Kuppeln wird stark erschwert. Schwierig wird es auch beiderseits des Arlberg隧nels. Die Züge werden wäh-

weiße Wolken gehüllt, so als ob wir hier noch Dampftrieb hätten! Stehen dann die Züge still, so friert das abgetaute Wasser sehr rasch, jede Niete zeichnet sich an der Wagenaußenwand ab.

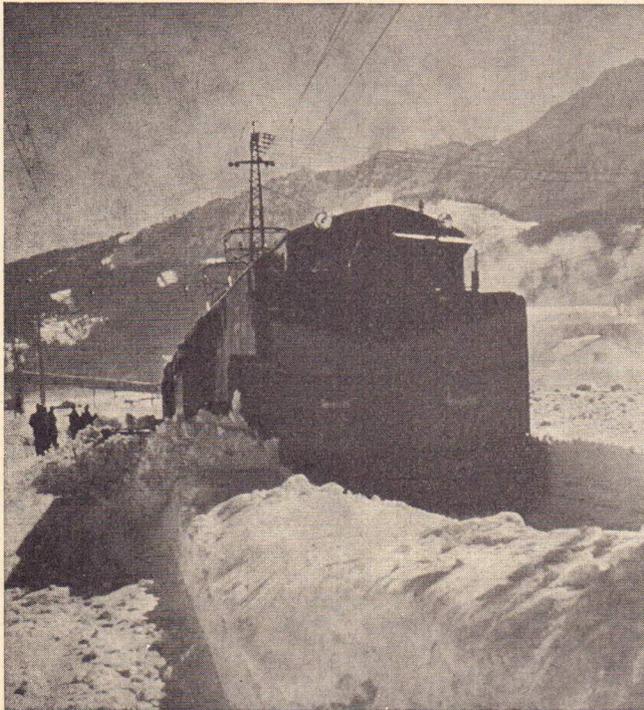
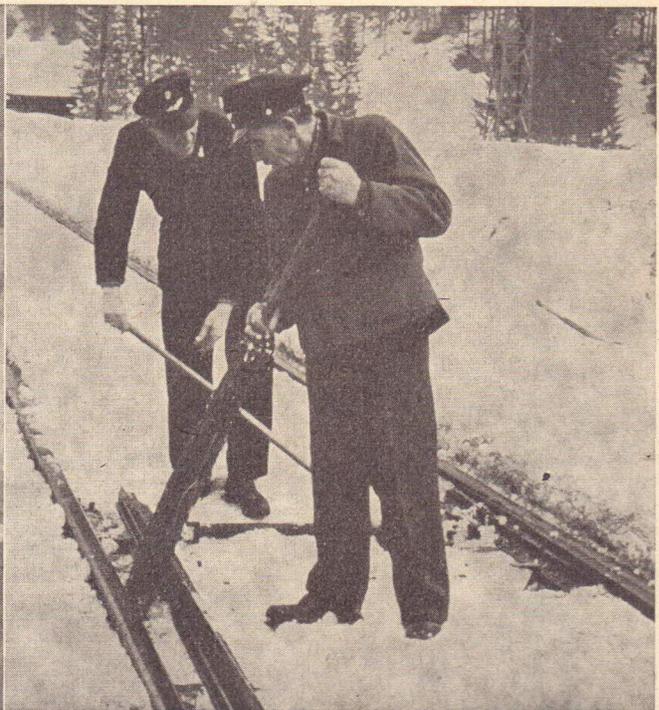
Sehr oft kommt es dann zum Anfrieren von Bremsklötzen. In den kürzeren Tunnels friert das Sickerwasser zu langen Eisbehängen, die von den Bediensteten des E-Dienstes in kürzeren Abständen abgeschlagen werden müssen.

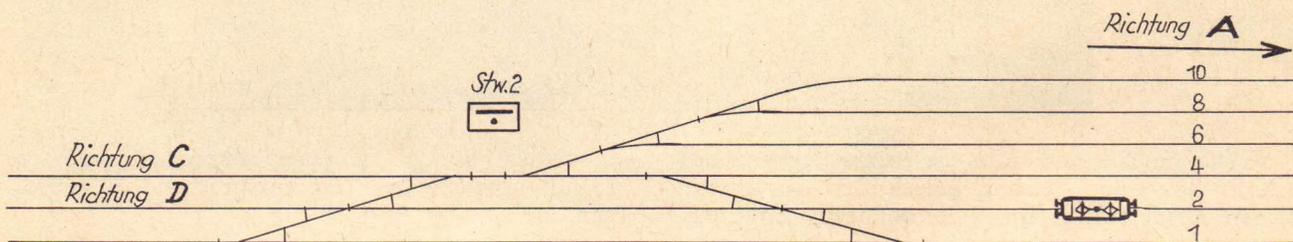
Bf B

An einem wunderschönen Samstag im März sollte sich ein Verschubteil aus Gleis 10 in Richtung C (eingl. Strecke) in Bewegung setzen. Zu diesem Zweck gab ein Verschieber, der sich auf dem 3. Wagen des gezogenen Verschubteils befand — nicht vielleicht der Verschubleiter, der sich zwischen den Gleisen 8 und 10 aufhielt — das Signal „Wegfahren“. Damit die Unfallgefahr größer wird, hatte er Aushängestange und Signalfahne in einer Hand. Daß das Signal „Wegfahren“ ein Hand- und Pfeifsignal ist, dürfte dem Bediensteten nicht mehr in Erinnerung gewesen sein, denn der Signalgeber gab das Signal einmal mit der Hand. Zu seiner Ehre sei jedoch gesagt, daß er es wenigstens mit der Signalfahne gab. Nachdem der Verschubteil in Höhe des Stellwerkes 2 fuhr, wurde dem Stellwerkswärter vom Verschieber zugerufen: „Achte, Zehnte, Achte!“ Der Verschubleiter verweilte noch immer zwischen den Gleisen 8 und 10. Eine Wiederholung dieses mündlich erteilten Verschubauftrages gab es nicht. Glücklicherweise wurde jedoch der Verschubweg auf Gleis 8 gestellt, nur mußte der Verschieber, um den Verschubweg beobachten zu können, ins Nachbargleis treten. Gott sei Dank ging auch das noch gut. Wie wäre es wohl gewesen, wenn da ein Kl oder ein Zug am falschen Gleis aus Richtung D gekommen wäre? Interessant, was der Verschubleiter inzwischen tat, nichts? Gar nichts, glauben Sie, werter Leser? Da irren Sie sich, der war ein arbeitsamer Mensch und legte auf Gleis 8 einen Hemmschuh, obwohl auf einem Wagen des nach Gleis 8 rollenden Verschub-

Der nächste Verschubteil, in dessen Mitte sich ein Gepäckwagen befand, dessen Handbremse als unbrauchbar gekennzeichnet war, sollte nach Gleis 10 abgestoßen werden. Wieder muß der „Prügelmann“ ins Nachbargleis treten, nur um den Verschubweg zu beobachten, dafür als Ausgleich gibt er auch diesmal — so wie beim Abstoßen auf Gleis 8 — das Signal „Abstoßen“ wieder nur mit der Signalfahne. So rollt dieser Verschubteil glücklich auf Gleis 10.

Aber zurück zu unserem Vershubteil unter der Leitung eines Verschiebers. Dieser fuhr gerade auf Gleis 8 zurück und sollte an einen dort stehenden Vershubteil angekuppelt werden. Da jedoch der Vershubleiter inzwischen in die Unterkunft gegangen war, blieb dem Verschieber auch noch das Ankuppeln vorbehalten. Wie sah es aus? Der Verschieber, der wohl am vordersten Wagen des geschobenen Vershubteiles stand — ohne jedoch das Signal „Herkommen“ zu geben — gab eine Wagenlänge vor Erreichen des stehenden Vershubteiles so etwas wie „Langsam“, sprang dann eine halbe Wagenlänge vorher ab und ging in aufrechter Haltung ins Gleis, um zu kuppeln. Ob der stehende Vershubteil gegen Entrollen gesichert war? Mit dem Ankuppeln auf Gleis 8 war die Vormittagsarbeit auf diesem Bf fertig oder beendet, das klingt besser. Fertig war aber wirklich der Beobachter, nahm sein Taschentuch und weinte bitterlich, denn er hatte mit viel Mühe alle hier Beteiligten zum Verkehrsdienst ausgebildet.

Verstöße gegen die DV V 3, Punkte: 59, 60, 61, 62, 68, 87, 92, 99 a, 113, 261, 295.
