Verkehrs-Unterrichtsblatt

5. Stück

Wien, am 1. Mai 1973

21. Aus dem Verkehrsgeschehen

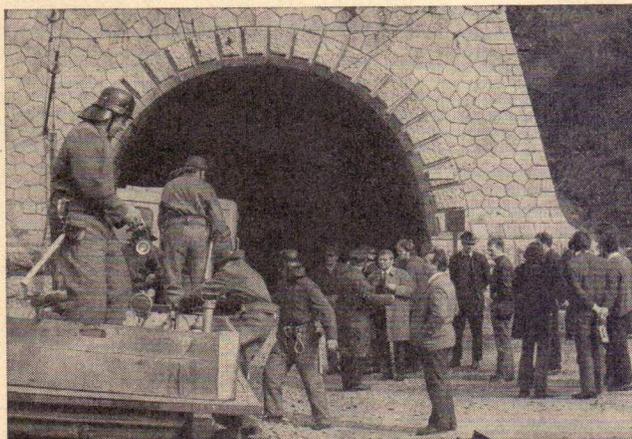
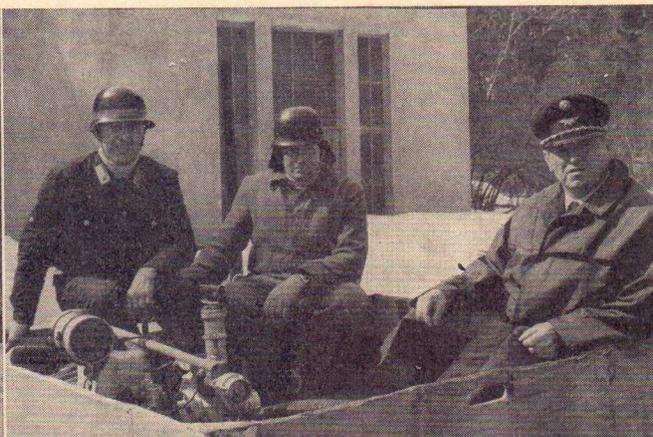
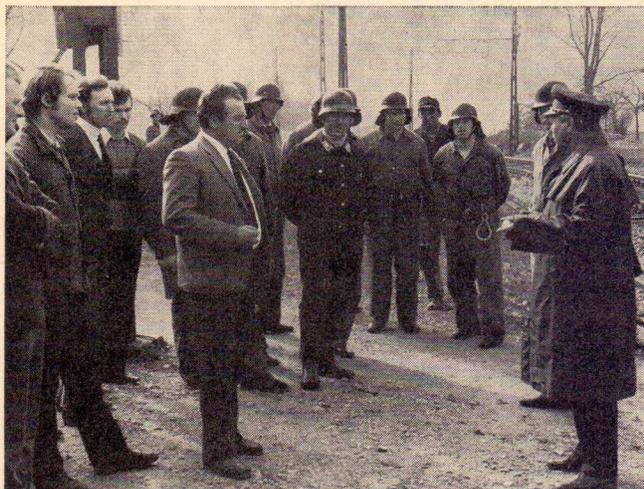
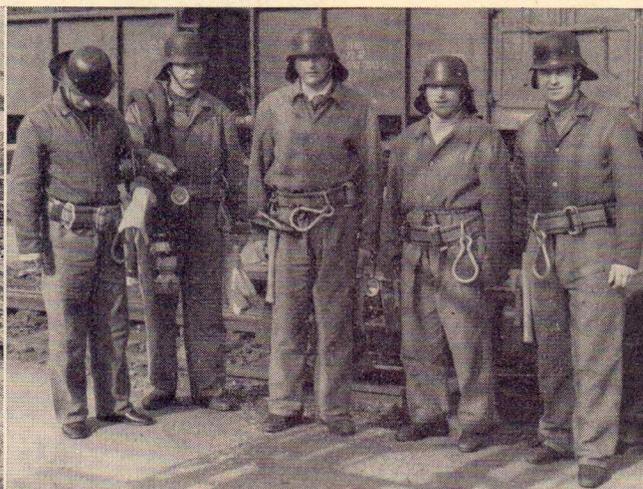
ren. Diese im Oktober 1972 begonnene Ausbildung umfaßte vorerst 25 im Turnusdienst stehende Bedienstete; weitere 25 folgten. Hiedurch ist gewährleistet, daß in jeder Dienstschicht genügend Bedienstete zu einem Einsatz im Tunnel bereitstehen.

Es muß an dieser Stelle besonders betont werden, daß sich der Bf-Vorstand des Bf Rosenbach, Insp. Josef Kossegg und der bereits erwähnte Bezirksfeuerwehrkommandant sowie der Kommandant der Ortsfeuerwehr St. Jakob im Rosental, Johann Wrolich (BB-Ass., Verschubaufseher am Bf Rosenbach), in vorbildlicher Weise der Ausbildung der Bediensteten widmeten. So wurden u. a. auch mehrere Fahrten in den Karawankentunnel durchgeführt, um die Bediensteten an den Aufenthalt im Tunnel zu gewöhnen und ihnen das Ge-

fühl einer eventuellen Beklemmung zu nehmen. Auch die am 27. März 1973 erfolgte Einsatzübung, an der der Verfasser dieser Zeilen teilnehmen durfte, gab eindeutig Zeugnis für die Einsatzfreudigkeit der beteiligten Bediensteten; die Übung bewies aber auch, daß die Bemühungen seitens des Bf-Vorstandes und der Herren der Feuerwehr von Erfolg gekrönt waren.

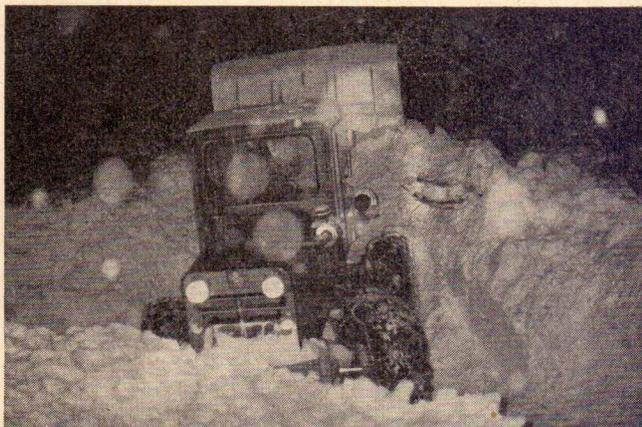
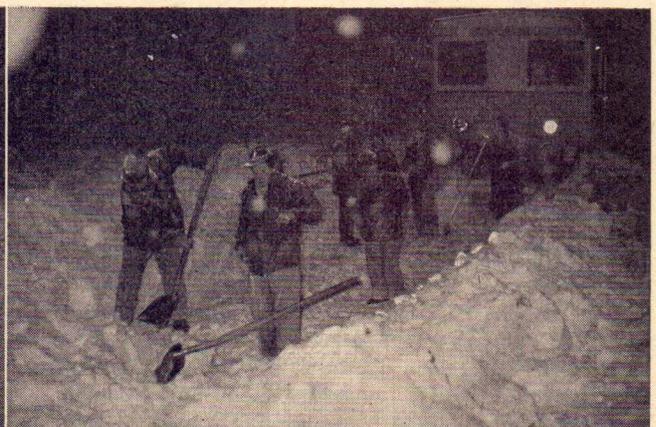
Am 27. Februar 1973 um 19.15 Uhr lagerte sich zwischen den Bf Bad Aussee und Obertraun-Dachsteinhöhlen eine Schnee-Staublawine auf dem Bahnkörper ab. Sie war auf der Südseite des Sarsteins (1954 m hoch) aus einer Höhe von zirka 1000 m abgegangen, hatte das Flußbett der Kop-

pen-Traun durchrollt und war auf dem zirka 50 m über dem Flußbett gelegenen Bahnkörper zum Stillstand gekommen. Auf eine Länge von rund 300 m und Höhen bis zu 2,50 m war der Bahnkörper verschüttet und die Fahrleitung durch Abreißen dreier Ausleger beschädigt.

angefordert werden. Dadurch war die Ankunft des Hilfszuges verzögert. Es sollte aber die Strecke bis zu den Frühzügen geräumt sein. Daher war der Bahnmeister bemüht, bis zur Ankunft des Schneeräumers die Zeit zu nützen und Vorarbeiten zu leisten. Er verständigte einige seiner Leute und innerhalb kürzester Zeit waren spontan und aus eigenem Antrieb 30 Bedienstete zur Räumarbeit eingetroffen! Sie hatten sich teils durch Telefon untereinander verständigt, teils mit Kraftfahrzeugen oder persönlich einander geholt.

Damit die Handarbeit bei dem mit Baum- und Strauchwerk durchsetzten und stark gepreßten Schnee erfolgreich würde, setzte der Bahnmeister auch noch einen Schublader einer Transportfirma ein, der mit seiner 2,60 m breiten Ladeschaufel den Schnee lockern und wegschaufeln konnte. Als dann der Schneeräum-Hilfszug eintraf, war so viel wertvolle Vorarbeit geleistet, daß die Freimachung des Gleises und die Wiederherstellung der beschädigten Fahrleitungsanlagen zeitgerecht beendet waren.

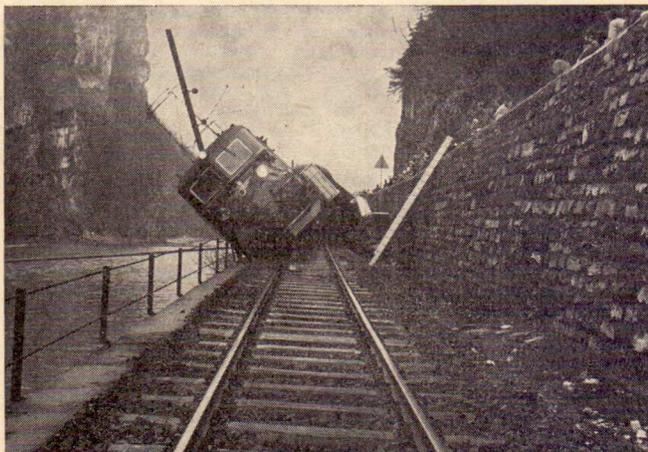
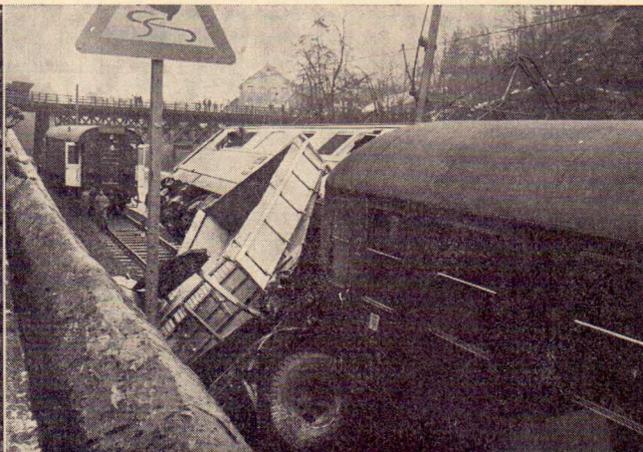
Freitag, 2. Februar 1973 um 9.04 Uhr kam es im km 48,200 zwischen den Bf Feldkirch und Frastanz zum Zusammenprall des mit etwa 70 km/h fahrenden Zuges Ex 1119 „Vorarlberg-Express“ (Dortmund—Innsbruck, Tfz 1110.15, 450 t, 44 Achsen, 130 Reisende) mit dem von der parallel zum Bahnkörper verlaufenden Bundesstraße 1 abgekommenen und auf das Streckengleis gestürzten Lkw T 23.555. Dabei entgleiste das Tfz mit allen Achsen und kam in Schräglage, wobei der Fahrleitungsmast Nr. 47/16 geknickt wurde. Der als erstes Fahrzeug gereichte Kurswagen Ulm-Innsbruck entgleiste mit dem 1. Drehgestell.

Das Tfz 1110.15 wurde schwerst beschädigt, der mit Schotter beladene Lkw brannte trotz Einsatzes der Freiw. Feuerwehr Feldkirch (2 Fahrzeuge + 7 Mann) total aus.

Die Photos zeigen mit aller Deutlichkeit, welche weitere schwere Unfallfolgen hätten eintreten können, wenn nicht der Fahrleitungsmast das Abstürzen des Tfz in die Ill verhindert hätte. Zweifellos wären dann ein oder mehrere Reisezugwagen mitgerissen worden!
