Verkehrs-Unterrichtsblatt

9. Stück	Wien, am 1. September 1968	Jahrgang 1968
----------	----------------------------	---------------

Inhalt: 60. Außergewöhnliche Ereignisse im Verkehr — mit oder ohne Folgen

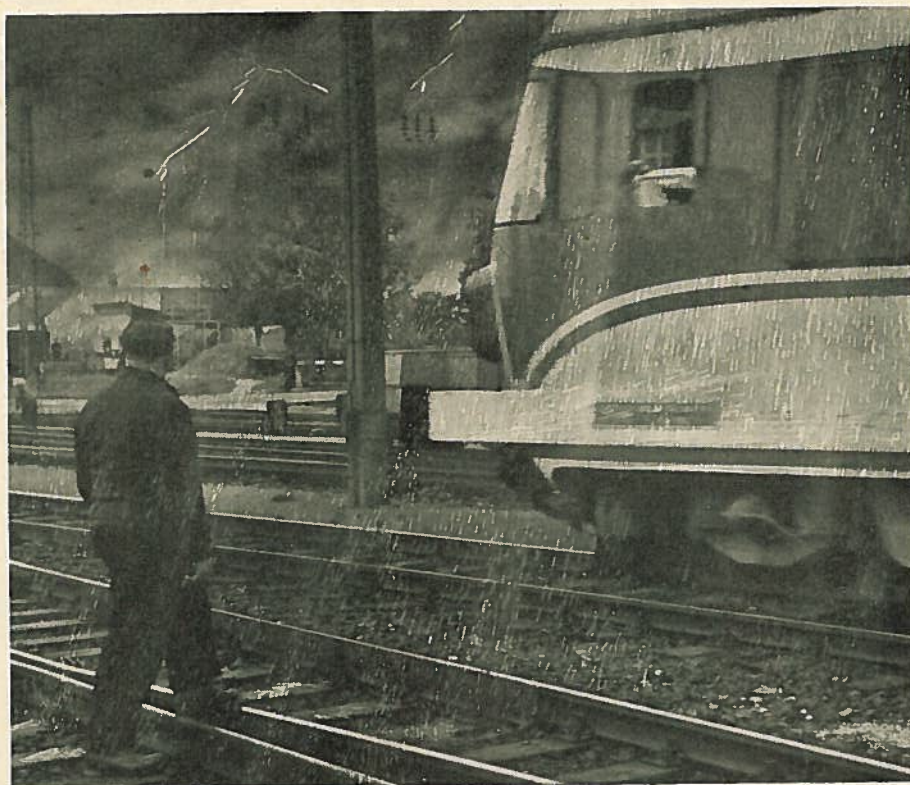
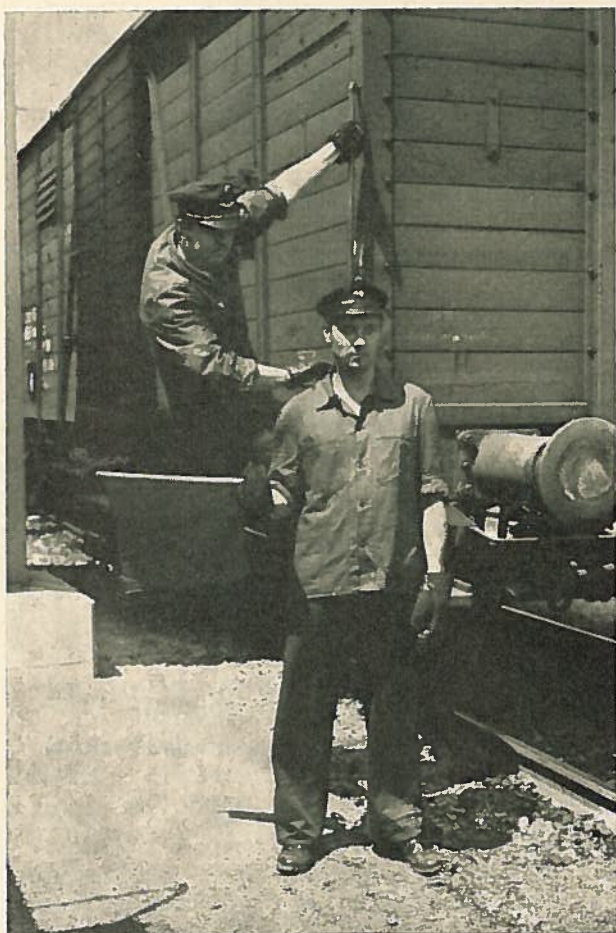
Im Bf. B kuppelte Verschieber A. auf Gleis 11 ein Tfz ab und wollte anschließend neben dem Gleis 9 zur Fahrdienstleitung gehen, wobei er nicht auf einen auf diesem Gleis herannahenden Vershubteil achtete. Der am vorderen Verschiebertrittbrett des auf Gleis 9 fahrenden Vershub-Tfz befindliche Vershubleiter beobachtete den Verschieber A., der die vom Tfz-Führer gegebenen Achtungssignale anscheinend überhörte, und konnte das Überfahrenwerden des Kollegen nur dadurch verhindern, daß er ihn — sich stark vorneigend — mit der Schulter zur Seite stieß.

Verschieber A. kam hiebei wohl zu Sturz und wurde schwer verletzt (Gehirnerschütterung und Prellungen), der Vershubleiter dürfte aber seinen Kollegen davor gerettet haben, überfahren worden zu sein. Selbstverständlich wurde der Bedienstete für sein rasches und folgerichtiges Handeln belobt und belohnt.

Unterschätzt daher nicht die Gefahren beim Überschreiten der Gleise!

Schaut — ehe Ihr ein Gleis überschreitet — immer nach links und rechts. Nur so könnt Ihr rechtzeitig herannahende Zug-, Vershub- oder Kleinwagenfahrten erkennen!
