Verkehrs-Unterrichtsblatt

11. Stück

Wien, am 1. November 1970

53. Außergewöhnliche Ereignisse im Verkehr — mit oder ohne Folgen

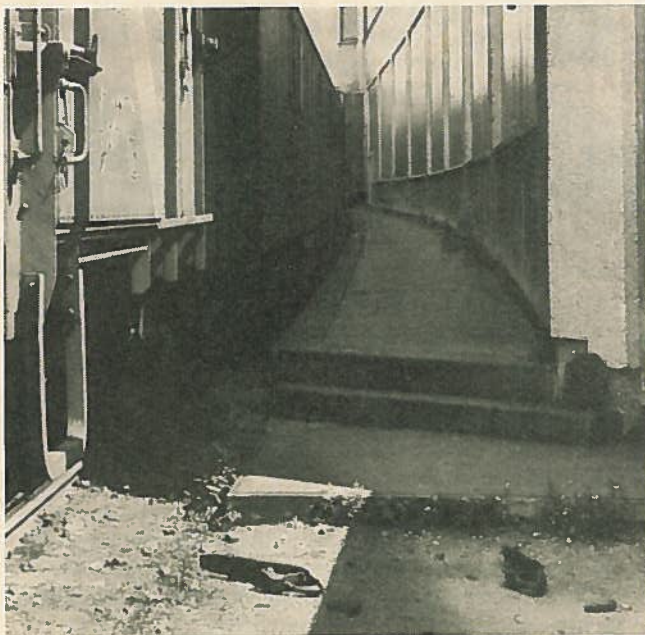
Ist das notwendig ?

Vor der Einfahrt eines planmäßig anhaltenden Personenzuges in den Bf L. hatte ein Bf-Bediensteter den beladenen Gepäckkarren neben dem Gleis 2 abgestellt; der Bedienstete erwartete den einfahrenden Zug beim Gepäckkarren. Während der Zug langsam ausrollte, öffnete Schaffner M. vorzeitig eine Wagentür, wodurch die auf dem Gepäckkarren gelagerten Güter gestreift wurden, die Wagentüre zugeworfen wurde und dabei gegen den Kopf des Schaffners schlug. Der bewußtlose Bedienstete mußte in ein Krankenhaus eingeliefert werden. Er war über 1 Monat im Krankenstand.

Die geöffnete Tür des Wagens steht zirka 20 cm über die Seitenwand hinaus, wodurch sich ergibt, daß der Gepäckkarren in einer geringeren Entfernung aufgestellt gewesen sein muß.

Die DV V 3 besagt im Punkt 264 d) u. a., „... ob nicht Hindernisse neben ... dem Gleis (z. B. zu nahe dem Gleis stehende Karren . . .) die Zugfahrt gefährden.“ Die Aufstellung der Karren hat

daher außerhalb des lichten Raumes des zu befahrenden Gleises zu erfolgen.

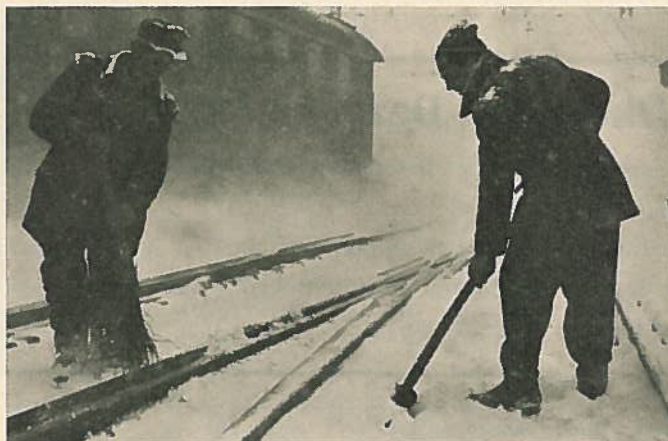
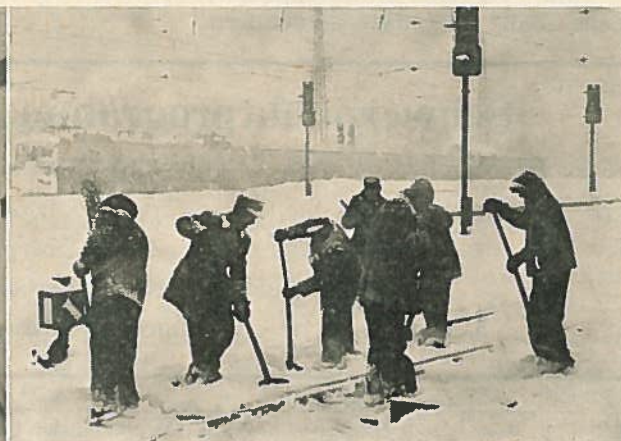
Achtung bei Schneeräumarbeiten !

Schneeräumarbeiten in Gleisen und an Weichen sind gefährlich, weil der Schnee das Fahrgeräusch dämpft und das Ausweichen vor bewegten Fahrzeugen, namentlich bei großen Schneemassen, sehr erschwert ist. Besondere Vorsicht ist daher bei Schneetreiben, großer Kälte, Eis- und Schneeglätte sowie bei Dunkelheit geboten.

Bei hohen Schneemassen (Schneemauern) müssen an der Arbeitsstelle außerhalb der Umgrenzung des lichten Raumes Austrittsnischen in genügender Größe und Anzahl vorhanden sein.

Da oft Bedienstete bei der Schneesäuberung an Weichen ohne Sicherungsposten tätig sind, sollen sie tunlichst so arbeiten, daß sie den auf diesem Gleis zu erwartenden Fahrten entgegenblicken; sie

müssen häufig Umschau halten und auf die Annäherung von Fahrzeugen achten!
