Verkehrs-Unterrichtsblatt

1. Stück	Wien, am 1. Jänner 1970	Jahrgang 1970
----------	-------------------------	---------------

- Inhalt:
1. Einfahrt eines Lz auf besetztes Gleis
 2. Unterlassene Disposition eines Fdl
 3. Der Vershubleiter
 4. Mängel in der Bedienung der elektrischen Widerstandsheizung mit selbsttätiger Regelung in Personenwagen schweizerischer Bauart
 5. Etwas für jeden
 6. Unfallverhütung

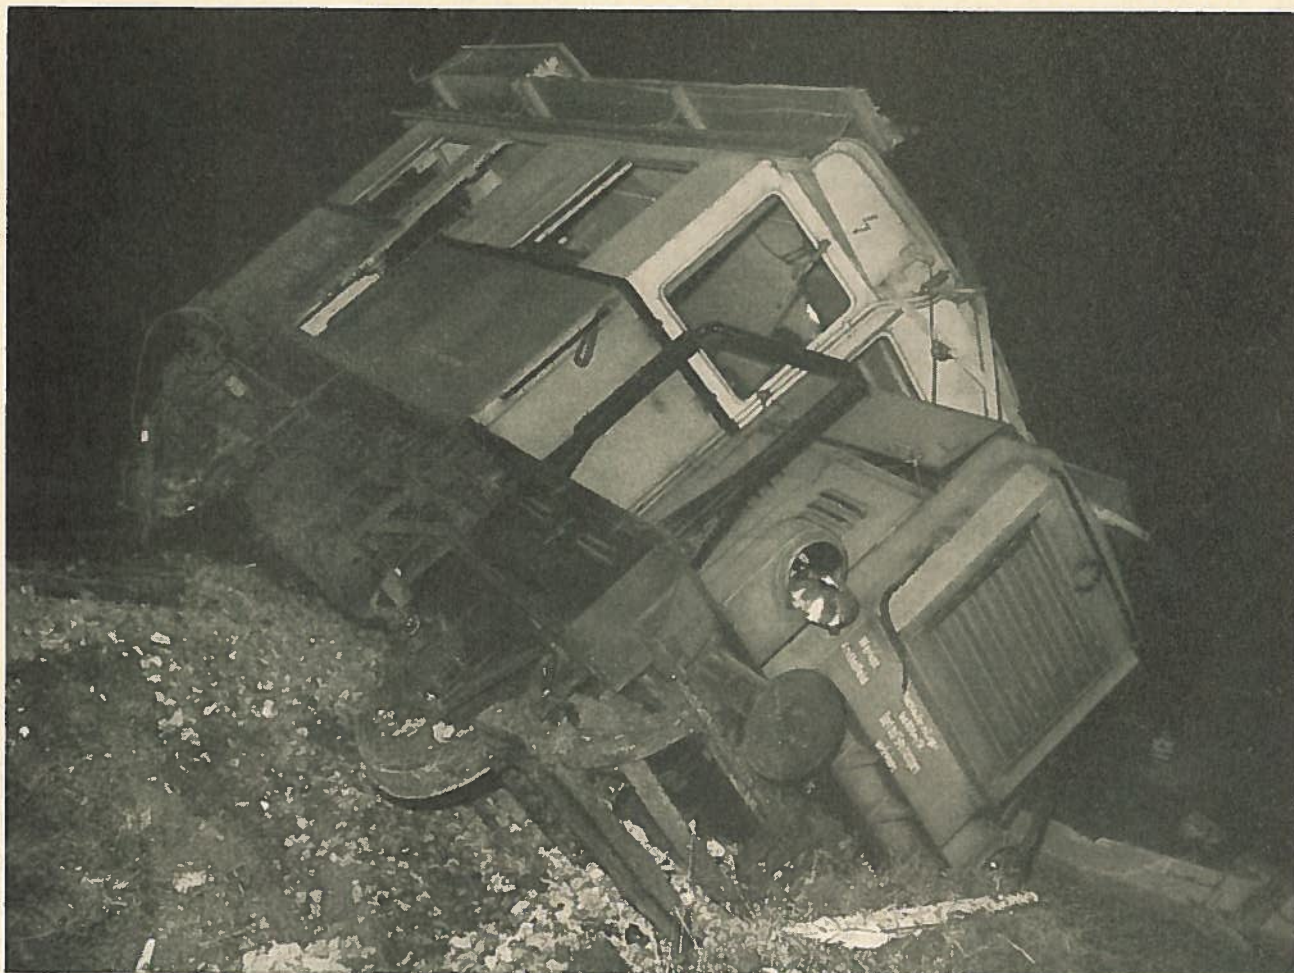
Das ist das Ergebnis

(Anfahren eines Ferngüterzuges an einen Turmwagen; schwere Beschädigung des Turmwagens; Umstürzen eines Fahrleitungsmastes; Entgleisung des Zug-Tfz; Sachschaden: S 500.000,— !),

wenn

ein Fdl auf eine Zugfahrt vergißt und eine auf der Strecke beginnende KI-Fahrt zuläßt!
