Verkehrs-Unterrichtsblatt

11. Stück	Wien, am 1. November 1968	Jahrgang 1968
-----------	---------------------------	---------------

Inhalt: 70. Außergewöhnliche Ereignisse im Verkehr — mit oder ohne Folgen

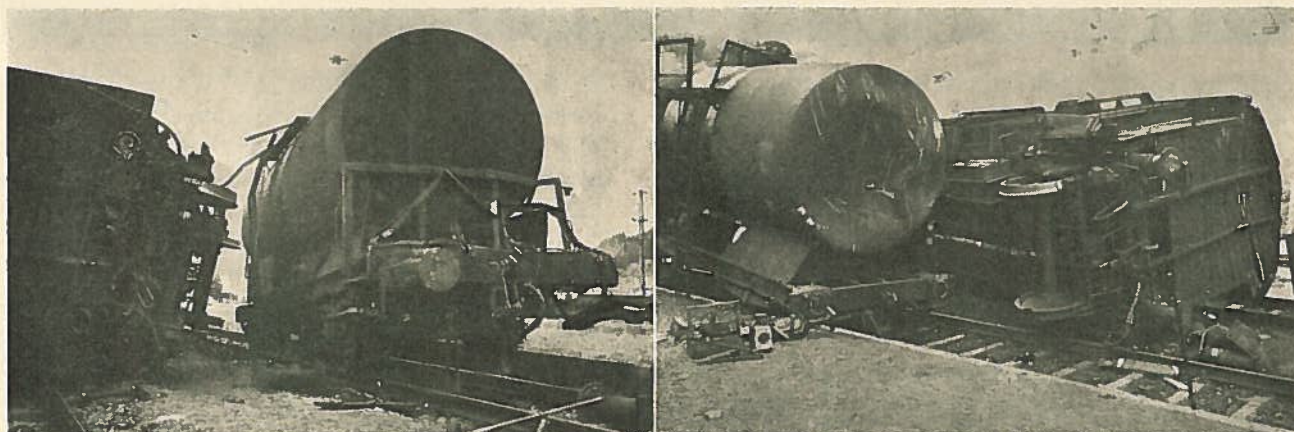
Am 12. September um 1.00 Uhr fuhr im Bf A. ein Güterzug planmäßig auf Gleis 4 ein und blieb im Fahrstraßenprüfbereich des Fdl stehen; anschließend sollte eine vereinfachte Bremsprobe durchgeführt werden. Der Fdl wohnte dieser nicht bei sondern begab sich nach Stillstand des Zuges in die Fahrdienstleitung und nickte dort ein!

Um etwa 1.30 Uhr, beim Einlangen der akustischen Vormeldung für einen nachfolgenden Güterzug, schreckte der Fdl auf, ging zum Blockapparat und gab im Dämmerzustand ohne Einholen einer Gleisfreimeldung vom Wärter des Stellwerkes 2 und ohne eine Fahrstraßenprüfung durchzuführen, neuerlich eine Einfahrt nach Gleis 4 frei. Der Wärter im Stellwerk auf der Einfahrseite prüfte daraufhin seinen Bereich, der frei war. Das beleuchtete Zugschlußsignal des Güterzuges auf Gleis 4 konnte er auf Grund der örtlichen Verhältnisse von seinem Standort aus

Der Tfz-Führer des einfahrenden Güterzuges konnte das Zugschlußsignal des auf Gleis 4 stehenden Güterzuges erst auf zirka 200 m Entfernung erkennen und leitete hierauf Schnellbremsung ein. Er konnte jedoch nicht verhindern, daß es zum Zusammenstoß kam, wobei 3 Wagen entgleisten — einer davon stürzte um — und zum Teil schwer beschädigt wurden. Sachschaden: S 100.000!

1. Der Fdl war eingenickt! Die Erhebungen ergaben, daß der Bedienstete tagsüber mit dem Bau seines Eigenheimes beschäftigt war und seinen Dienst übermüdet angetreten hatte! Eine solche Handlungsweise muß als grobfahrlässig angesehen werden. Der Bedienstete hätte voraussehen müssen, daß er infolge seiner Übermüdung Fehlhandlungen oder Unterlassungen begehen würde, wie es dann auch tatsächlich der Fall war (DV V 3, Punkte 9, 18, 181, 1. Absatz, 261, 264, 266 und DO § 18).

2. Der Zugführer wußte, daß sein Zug planmäßig nur 5 Minuten Aufenthalt hatte. Dennoch ließ er 35 Minuten verstreichen ohne sich über die Ursache des Aufenthaltes zu erkundigen. Ganz abgesehen davon, daß er dem Fdl keine Meldung über den Verlauf der in diesem Bf zwingend vorgeschriebenen, vereinfachten Bremsprobe erstattete! Er wurde erst durch den Zusammenstoß, bei dem er eine leichte Verletzung erlitt, zu weiteren Handlungen veranlaßt [DV V 3, Punkte 463 und 475 sinngemäß DV M 26, Punkt 184 b)].

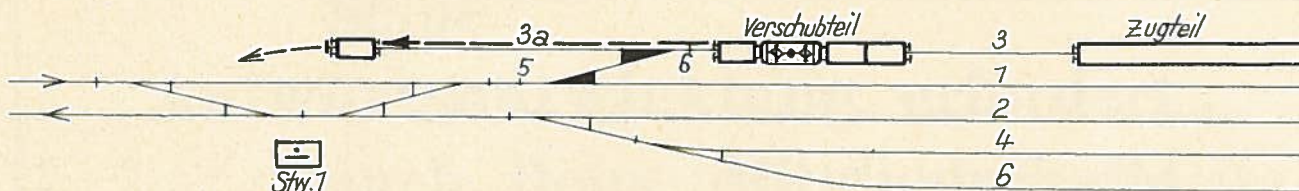
Bahnhof R

Am 25. September um 4.19 Uhr entgleisten im dargestellten Bf infolge eines Verschubzusammenstoßes im Bereich des Stumpfgleises 3a ein leerer Güter- und ein Gepäckwagen. Während der

schubteil nach Durchfahrt eines Güterzuges auf Gleis 1 von Gleis 3 nach Gleis 6 überstellt werden. Der Verschubteil stand vor der Weiche 6, um die Durchfahrt des Güterzuges abzuwarten.

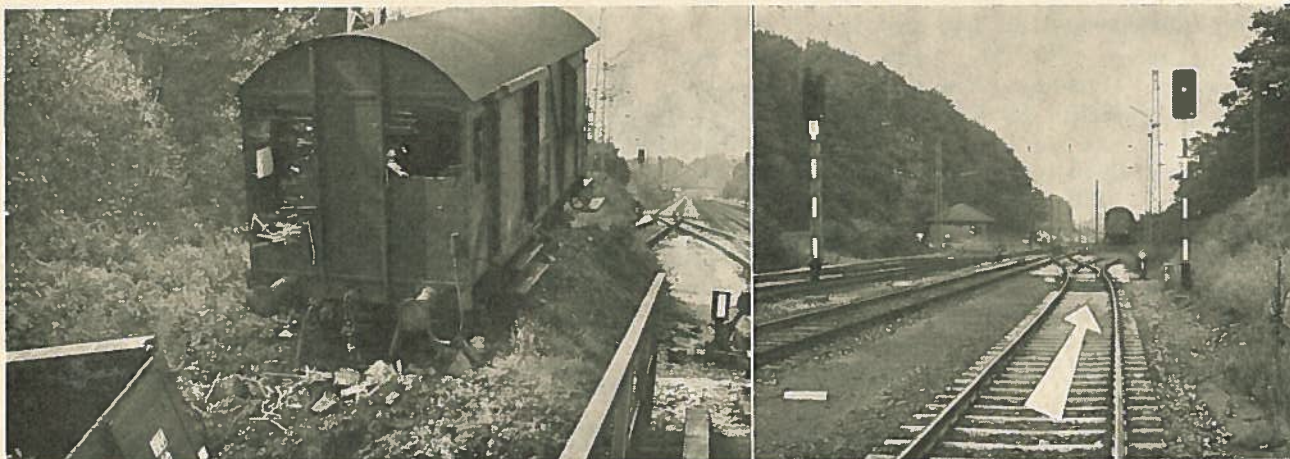
Güterwagen nach Überfahren des Gleisabschlusses in einen Graben stürzte, kam der Gepäckwagen auf dem Erdkegel zum Stillstand.

Durch die dabei verursachte Beschädigung der Fahrleitung über den Hauptgleisen wurde der durchgehende Verkehr bis 5.44 Uhr unterbrochen.

Als nach dieser Zugfahrt der Wärter des Stellwerkes 1 mit dem Handscheinwerfer in Richtung des Verschubteiles leuchtete, um sich vor dem Umstellen vom Freisein der Weiche 6 zu überzeugen, nahm der Verschubleiter dies als Zustimmung für den Beginn der Verschubbewegung an. Ohne sich von der Stellung der Weiche 6 zu überzeugen, leitete er die Verschubbewegung ein. Da diese Weiche noch in Richtung Stumpfgleis stand, stieß der Verschubteil heftig an einen dort stehenden leeren Güterwagen, wodurch es zur geschilderten Entgleisung kam.

Daher Signale nur mit den vorgeschriebenen Signalmitteln geben! Auch hier war der Verschieber — wie er angab — der Ansicht, daß der Stellwerkswärter wie in vielen anderen Fällen das Signal „Herkommen“ gab. Dies veranlaßte ihn zu seiner Fehlhandlung, die beträchtliche Folgen nach sich zog [DV V 3, Punkte 57, 62, 63 a) und 71].

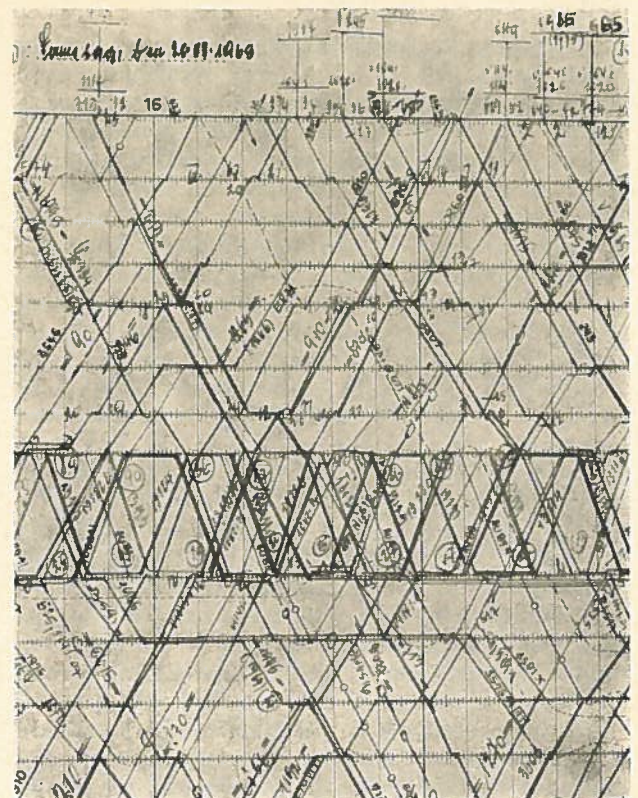
dem Zugüberwacher abgesprochen, da dieser ja den Überblick über den Gesamtverkehr auf der Strecke hat. Auf seiner Arbeitsunterlage, dem Belegblatt — siehe Bild — ist mit schwacher brauner Farbe der Sollfahrplan der gesamten Tauernstrecke dargestellt. Mit verschiedenen Farbstiften wird der Istverkehr auf Grund der durch die einzelnen Bf spätestens 5 Minuten nach der Zugfahrt gemeldeten Daten eingetragen. So ist der Zugüberwacher in der Lage, jederzeit Verkehrsstauungen vorzubeugen bzw. bestimmte

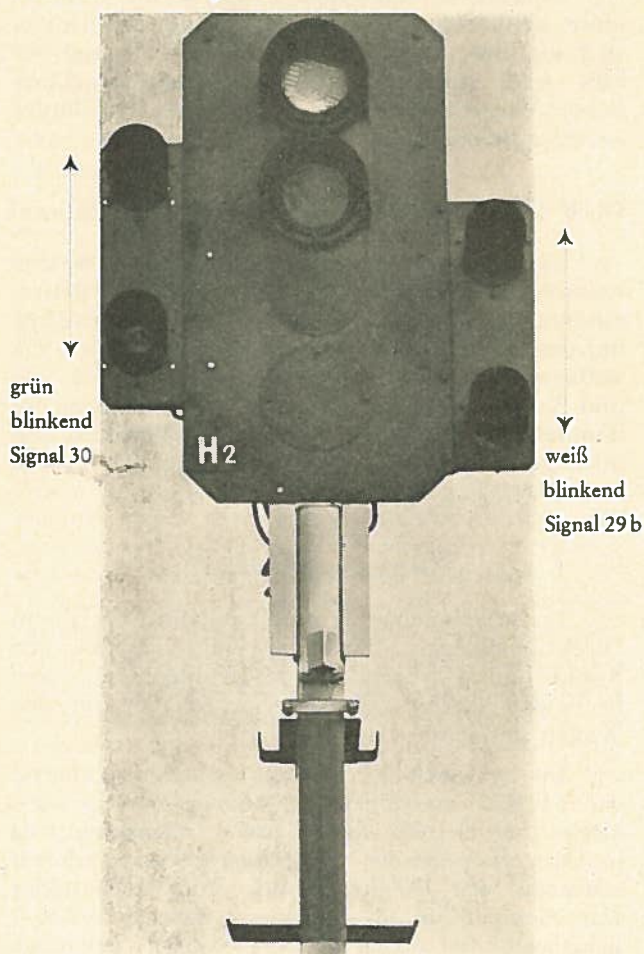
Durch die Errichtung ferngesteuerter Bf sowie für besonders gelagerte Fälle ist es notwendig geworden, ein Lichtsignal 30 zu entwickeln. Ein solches steht seit 2. September 1968 im Bf Baden Bfb in Erprobung.

Das Lichtsignal 30 besteht aus 2 lotrecht untereinander angeordneten grünen Lichtern, die abwechselnd aufleuchten. Es ist am Ausfahrsignal an der linken Seite des Signaltragschildes angebracht und unausgesetzt so lange zu geben, bis der Zug am Signal vorbeigefahren ist.
