## Im Dienste des ARBEITNEHMERSCHUTZES

# Aktuelles vom Vorschriftenendienst

## Auswirkungen der Reform der Betriebsvorschriften vom 1. 6. 1980

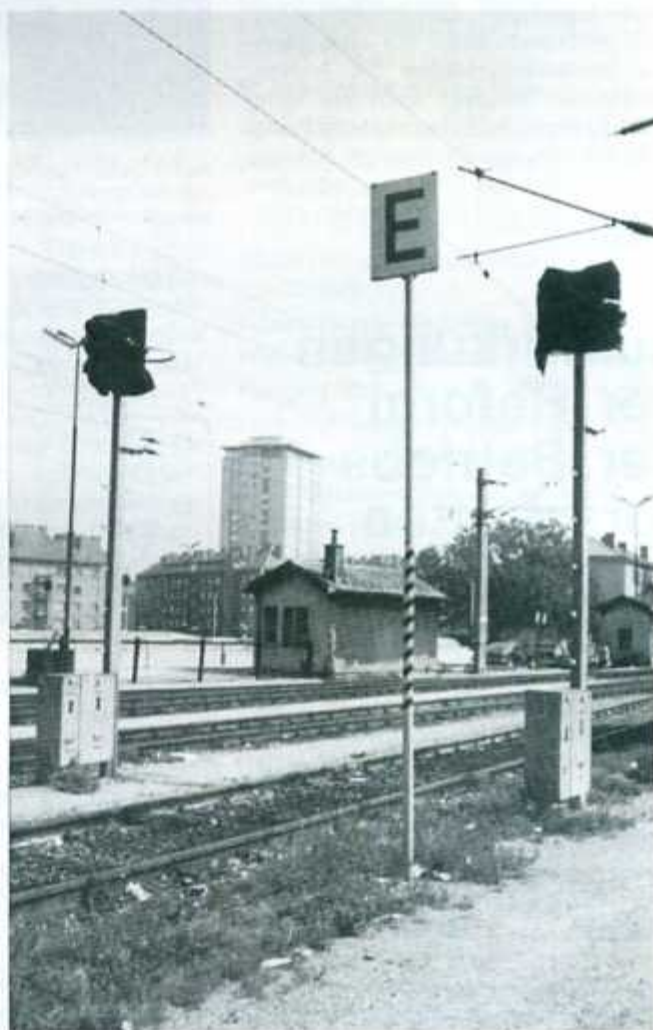
**Besondere Kennzeichnung  
des Signales Fahrwegende**  
(zum Beitrag auf Seite 16)

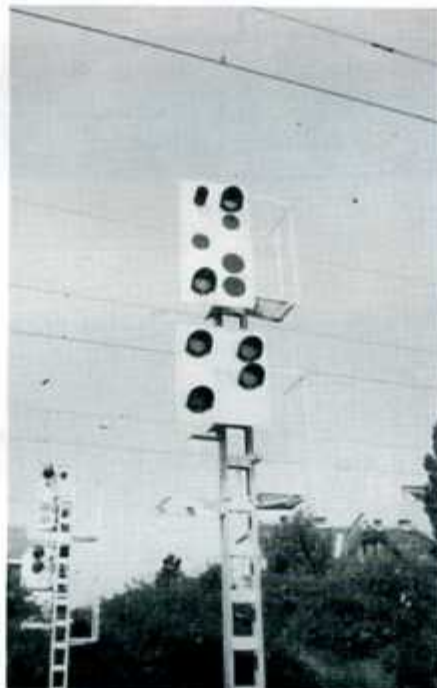
Bild 1 (und Titelbild): Im Bahnhof Liesing neu aufgestellte, noch nicht in Betrieb genommene Hauptsignale.

Die Bauhöhe mancher Hauptsignale hat Ausmaße erreicht, die sich im Betrieb ungünstig auswirken. Vor allem die Höhe des Rot-

lichtpunktes erlaubt es in den meisten Fällen dem Triebfahrzeugführer nicht, nahe genug an das haltzeigende Hauptsignal heranzufahren, da sonst das Signal nicht mehr einwandfrei erkannt werden kann. Die neue Bauform ist sehr kompakt, in Einzelfällen konnten um mehrere Meter niedrigere Signale erreicht werden. Anbringungsort, Lichtstärke und Abstände der Optiken mußten sehr genau bestimmt werden, um ein Überstrahlen der Lichtpunkte zu vermeiden.

Die Maste sind als Gittermaste ausgeführt, eine Gefährdung durch Aufstiegsprossen ist daher nicht mehr gegeben. Die Arbeitsbühne wurde wesentlich verbessert. Die Schilder können um den Mast gedreht werden. Der Vorteil dieser Lösung liegt in der besseren Einstellmöglichkeit bei Signalstandorten im Gleisbogen und in der Möglichkeit, noch nicht in Betrieb genommene Signale seitlich wegklappen zu können (Bild 1).

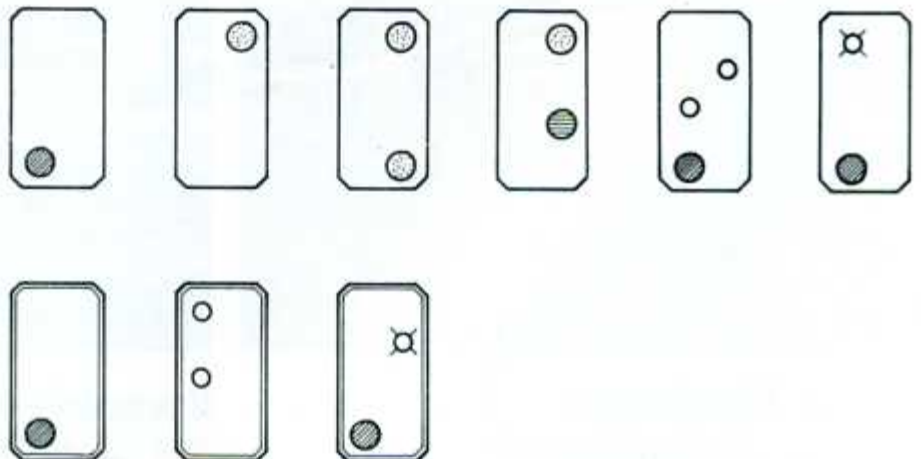
### Signalschild für Haupt- und Schutzsignale

Bild 2: Haupt- und Schutzsignale

Haupt-, Verschieb- und Ersatz- bzw. Vorsichtssignal werden in einem einzigen Schild angeordnet, wobei – ohne „Auswüchse“ – die einzelnen Lichtpunkte immer an der selben Stelle stehen. Das Schutzsignal wurde in die Vereinheitlichung mit einbezogen (Bild 2).

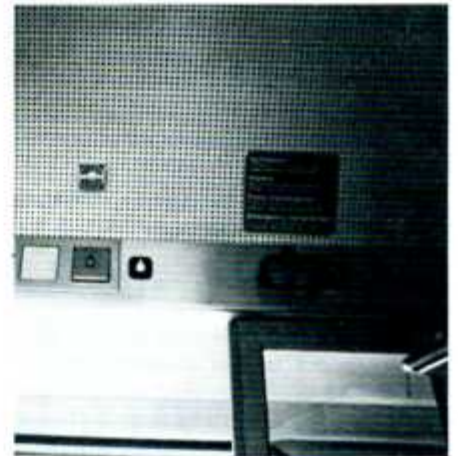
Beim mechanischen System ist jeder Notbremsgriff mittels eines Seilzuges, der in dünnen Rohren verlegt ist, mit dem Notbremsventil verbunden. Dieses ist manchmal an einem Ende des Seitenganges, oft im Abortraum angebracht. Ein roter Ring weist darauf hin. Wird ein Handgriff gezogen, so geschieht nichts anderes, als daß über den Seilzug eine Klappe aufgerissen

wird und Luft aus der Hauptleitung über einen großen Querschnitt in die Atmosphäre entweicht. Im Gepäckwagen ist meist ein plombierter Hebel zum direkten Öffnen der Klappe angebracht.

Ist die Bremsung vollzogen und besteht die Absicht, den Druck in der Hauptluftleitung wieder aufzubauen und in weiterer Folge die Bremsen vom Tzf aus wieder zu lösen, so ist es zunächst notwendig, die Klappe wieder zu verschließen. Nachdem durch das Geräusch der ausströmenden Druckluft der Wagen, von wo aus die Bremsbetätigung erfolgt ist, geortet wurde, wird vorübergehend die Luftzufuhr unterbrochen. Es ist dann ganz leicht, die Klappe wieder zu schließen. Das Plombieren des gezogenen Handgriffes erfolgt später.
