## Aus dem Verkehrsgeschehen

## Zusammenstoß eines einfahrenden Ferngüterzuges mit einem alleinverkehrenden Tfz

# Hilfslok rammte im Tunnel „verschnaufenden“ Expresß

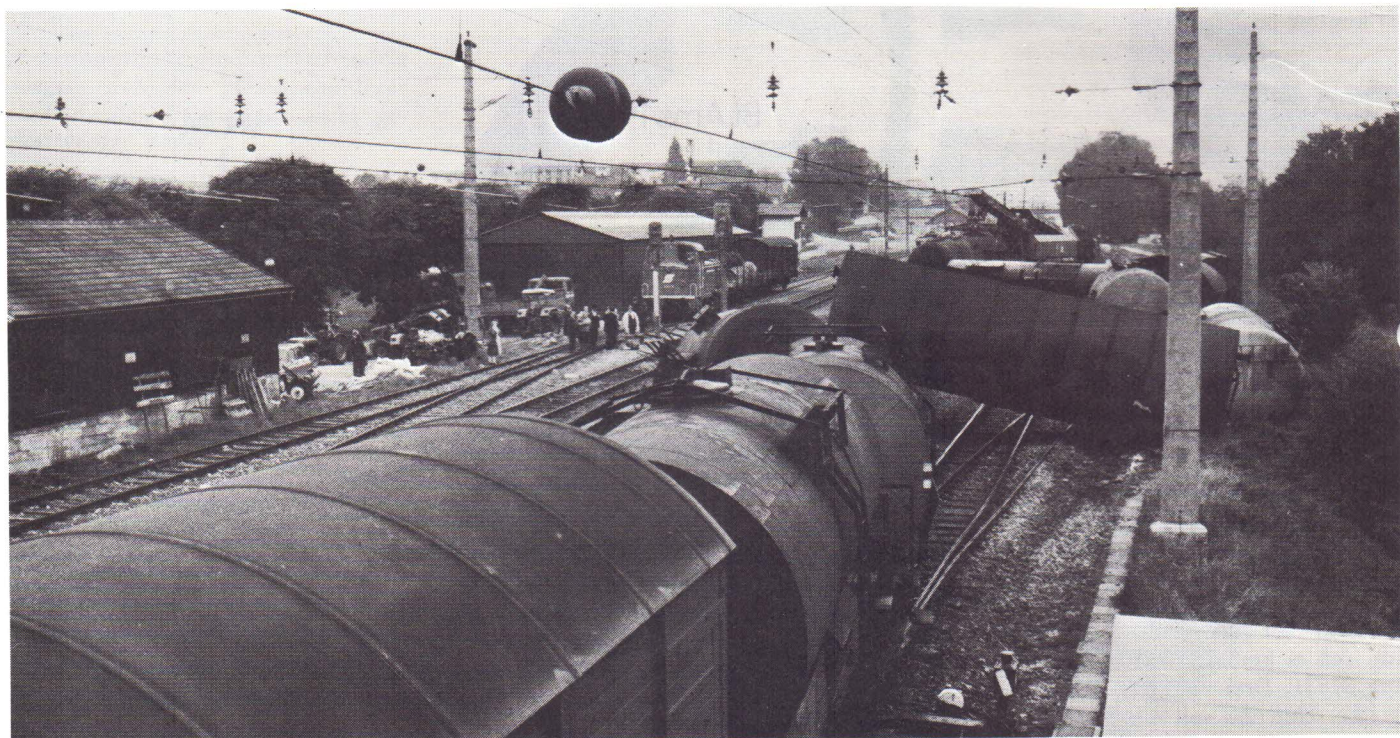
eines Wagens des Gütereilzuges 44673 zwischen den Bf Hallwang-Elixhausen und Seekirchen-Mattsee. Nach ca. 2,0 km Fahrt entgleisten bei der Einfahrt in den Bf Seekirchen-Mattsee im Bereich der Einfahrweiche weitere 17 Güterwagen. Obwohl der Tzf-Führer des in Gegenrichtung fahrenden Güterzuges 69724 an dem Zug 44673 eine Unregelmäßigkeit wahrgenommen hatte und seinen Zug sofort anhalt, konnte er den Unfall nicht mehr verhindern.

Schadenshöhe ca. S 5,5 Mio.

Es sei in diesem Zusammenhang an die Bestimmungen der DV V 3, Punkte 182, 384, 451 und 476 erinnert. Die ZSV 14 sagt außerdem:

„Genaue Zugbeobachtung hat den Zweck, durch rechtzeitiges Erkennen von Unregelmäßigkeiten an Fahrzeugen Unfälle zu verhüten.“

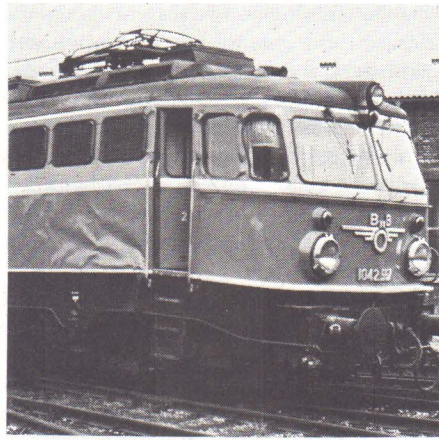
Donnerstag, 19. 8. 1976, um 1.58 Uhr stieß im Bf Gloggnitz, ca. 70 m vom Stellwerk entfernt, ein mit ca. 25 km/h auf Gleis 2 einfahrender Ferngüterzug mit einem auf Weiche 72 stehenden, alleinverkehrenden, unbegleiteten Tfz zusammen.

Dabei entgleiste dieses Tfz mit einem Drehgestell und wurde schwerstens beschädigt. Am Vorspann-Tfz 1042.557 des Ferngüterzuges sowie an der Weiche 72 entstanden gleichfalls schwerste Schäden.

Der Tfz-Führer des beim Ereignis auf Weiche 72 stehenden Tfz war beauftragt,

nach vorhergegangener Vorspannleistung bei einem Güterschnellzug von Gleis 2 über Gleis 4 an einen auf Gleis 5 stehenden Gütereilzug als Vorspann-Tfz zu fahren. Er fuhr bis zum „Verschub verboten“ zeigenden Verschubsignal V 2—4 und machte während des einige Minuten dauernden Aufenthaltes Eintragungen in seinem Leistungsblatt. Durch das mit dem Scheinwerfer des Stellwerkes gegebene Signal 32 „Herkommen“ — es herrschte klares Wetter und die Sichtverhältnisse waren bei eingeschalteter Platzbeleuchtung gut — aufmerksam gemacht, bezog er das vom Stellwerkswärter für die auf Gleis 3 stehende Verschubreserve vorschriftswidrig abgegebene Signal 32 „Herkommen“ — ohne auf die Stellung des Verschubsignals V 2—4 zu achten — auf

sich und setzte das Tfz in Bewegung. Als er die ihm nächstliegende Weiche 71 befuhr — diese befand sich in der richtigen Stellung — bemerkte er die Annäherung des Ferngüterzuges, leitete Schnellbremsung ein und kam erst auf der Weiche 72, die im verriegelten Zustand aufgeschnitten wurde, zum Stillstand. Da ein Zurückfahren nicht möglich war, sprang er vom Tfz ab. Obwohl der Tffz des Ferngüterzuges, der beim Einfahrtsignal wegen Platzmangels verhalten worden war, bemerkte, daß sich im Fahrweg des Zuges ein Tfz befand, sofortige Schnellbremsung einleitete, konnte er den Zusammenstoß nicht mehr verhindern; er senkte die Stromabnehmer und konnte sich nur durch Flucht in den Maschinenraum in Sicherheit bringen.
