# Verkehrs-Unterrichtsblatt

Wien, am 1. April 1964

- Inhalt: 18. Außergewöhnliche Ereignisse im Verkehr — mit oder ohne Folgen  
19. Vorbildliches Verhalten eines Zugführers  
20. Trunkenheitsanstand  
21. Fernschriften, wie sie **nicht** sein sollen  
22. Beförderungsdauer: 25 Tage und 20 Stunden!  
23. Kundendienst so oder so

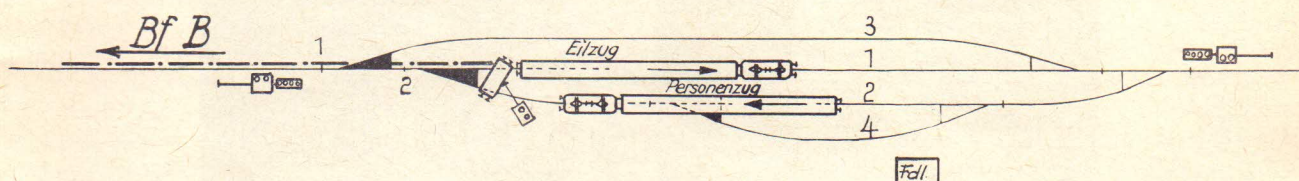
Bf G

Bf G. besitzt ein elektrisches Gleisbildstellwerk. Laut Tafel B 11 des Besonderen Anhangs ist bei allen Zügen die grenzfremde Einfahrt vom Schlußschaffner an den Fdl zu melden. Wegen Umbauarbeiten war der Gleisfreimeldeabschnitt im Bereich der Weichen 1 und 2 abgeschaltet; die Fahrstraße mußte vom Fdl mit der Hilfstaste aufgelöst werden.

Am 12. Februar um 19.40 Uhr fuhr in G. ein 16 Minuten verspäteter Eilzug bei freizeigendem Einfahrsignal auf Gleis 1 ein. Der Fdl löste **noch während der Einfahrt** des Zuges die Fahrstraße mit der Hilfstaste auf, um die Abfahrt eines auf Gleis 2 stehenden Personenzuges zu beschleunigen. Das Umstellen der Weiche 2 — für die Ausfahrt des Personenzuges — erfolgte unter dem letzten Wagen des Eilzuges! Dadurch rollte das vordere Drehgestell nach Gleis 1, das hintere nach Gleis 2. Der Wagen stellte sich, ohne zu entgleisen, quer und kam 150 m nach der Weiche 2 zum Stillstand. Verletzt wurde niemand. Gleis 1 wurde 35 cm gegen Gleis 2 und dieses 30 cm gegen Gleis 1 verschoben. Das zwischen den beiden Gleisen befindliche Ausfahrtsignal wurde umgerissen.

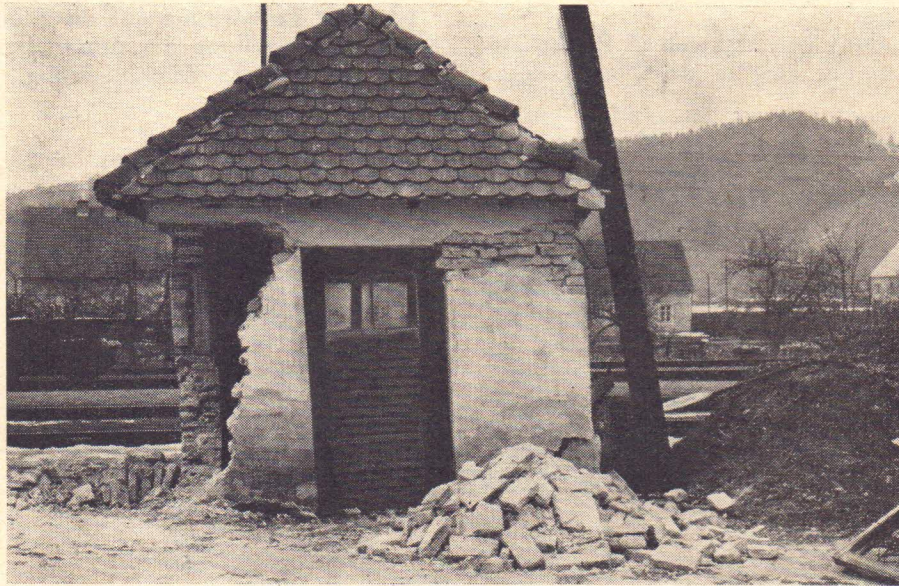
überrollte und das unmittelbar danach befindliche gemauerte Waaghaus sowie einen Lichtmast schwer beschädigte.

Wir erinnern an die Bestimmung des Punktes 87 der DV V 2: „... Beim Aufhören der Signalabgabe hat der Tfz-Führer die Verschiebung

wegung einzustellen...“ Dies gilt auch dann, wenn — wie im geschilderten Fall — die Sicht z. B. durch Rauchschwaden genommen ist und Verschiebsignale nicht mehr wahrgenommen werden können.
