Verkehrs-Unterrichtsblatt

11. Stück

Wien, am 1. November 1969

57. Außergewöhnliche Ereignisse im Verkehr mit oder ohne Folgen

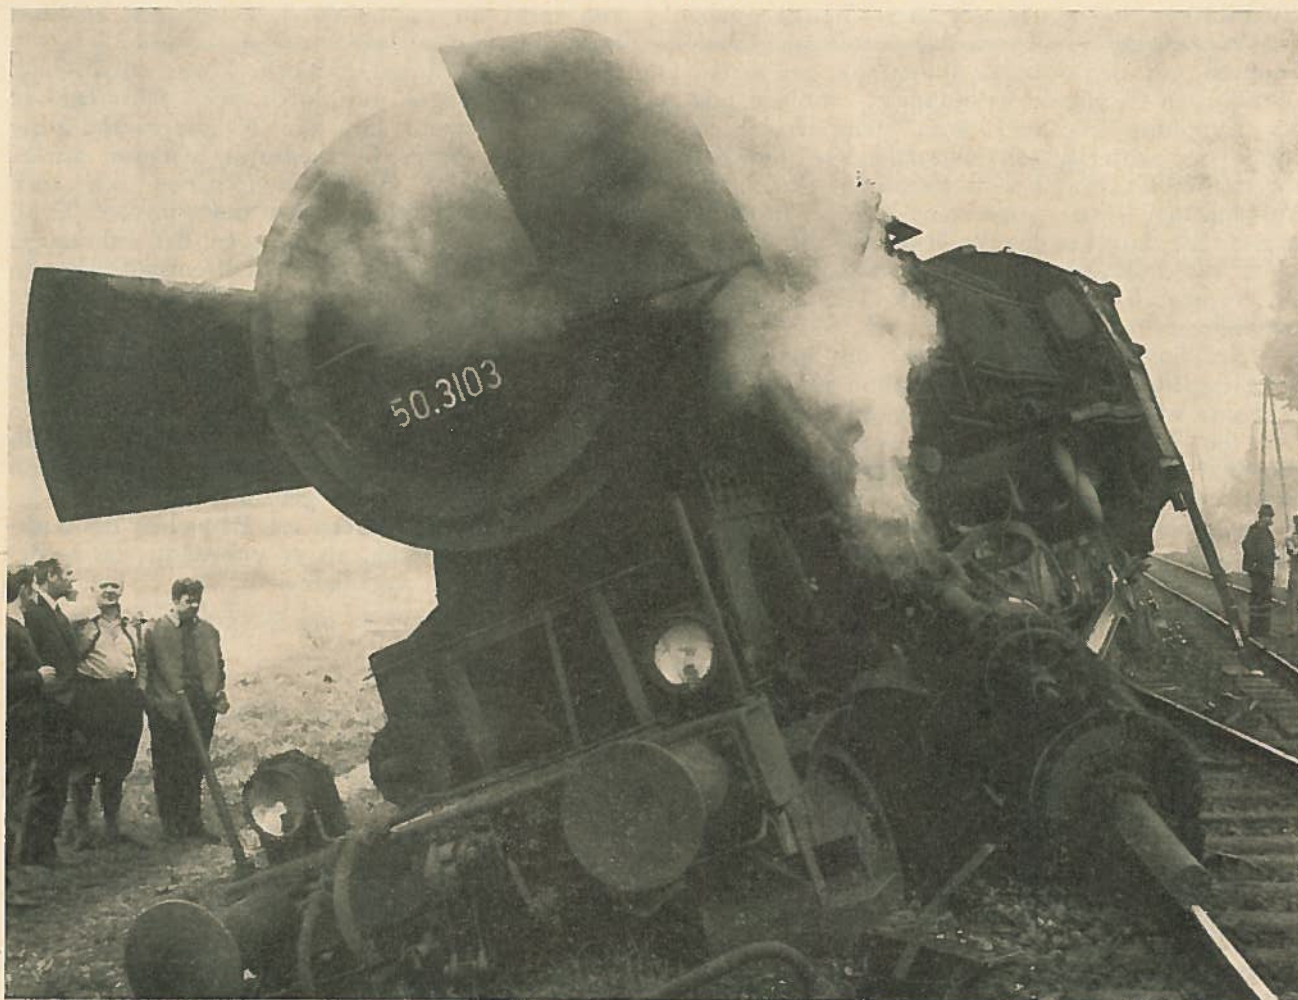
Das ist das Ergebnis

(Zusammenstoß eines durchfahrenden Lz mit Tfz eines nach Verschubarbeiten auf der Ausfahrseite nicht grenzfrei stehenden Güterzuges. Entgleisung eines Tfz mit allen Achsen. Verletzung von drei Bediensteten. 5-stündige Unterbrechung des durchgehenden Verkehrs. Sachschaden: zirka 1,5 Millionen Schilling!),

wenn

ein Fdl — noch dazu bei dichtem Nebel — die Fahrstraßenprüfung unterläßt!

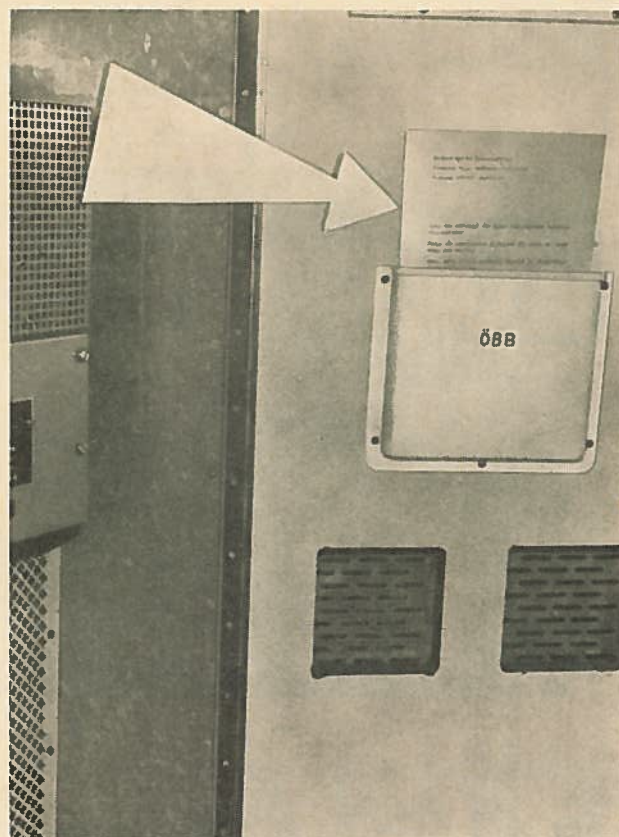
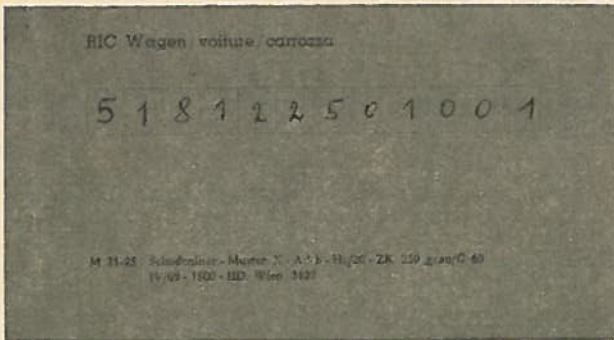
Schadenliste — Muster X (Vordruck M 31-25)

Um den Komfort für den Fahrgast weiter zu heben, wurden in den im internationalen Verkehr eingesetzten Reisezugwagen Schadenlisten

(M 31-25) mit Nummerncode über Störungen und Schäden aufgelegt. Diese Schadenliste ist im Schaltschrank für elektrische Einrichtungen aufbewahrt, und zwar in einer Aufbewahrungstasche aus Kunststoff. Auch in den Wagen anderer Verwaltungen liegen bereits Schadenlisten auf.

Um den erwarteten Erfolg zu gewährleisten, ist gewissenhaftes Ausfüllen bzw. Beachten der Schadenliste von allen beteiligten Bediensteten erforderlich. Die Drucksorte enthält im vorderen Teil ein dreisprachiges Nummernverzeichnis über die einzelnen Störungen und Schäden.

Die entsprechende Codenummer sowie weitere erläuternde Angaben sind in die Spalte 3 des Musters X einzutragen, um die Auffindung und Behebung des Schadens zu erleichtern. Der Bedienstete, der den Schaden festgestellt hat, trägt in Spalte 5 unter Dienstort seine Heimatdienststelle ein. Die Spalte 6 wird in allen 4 Rubriken „a“ bis „d“ durch jenen Bediensteten (in einer Werkstätte eventuell durch den Werkmeister oder

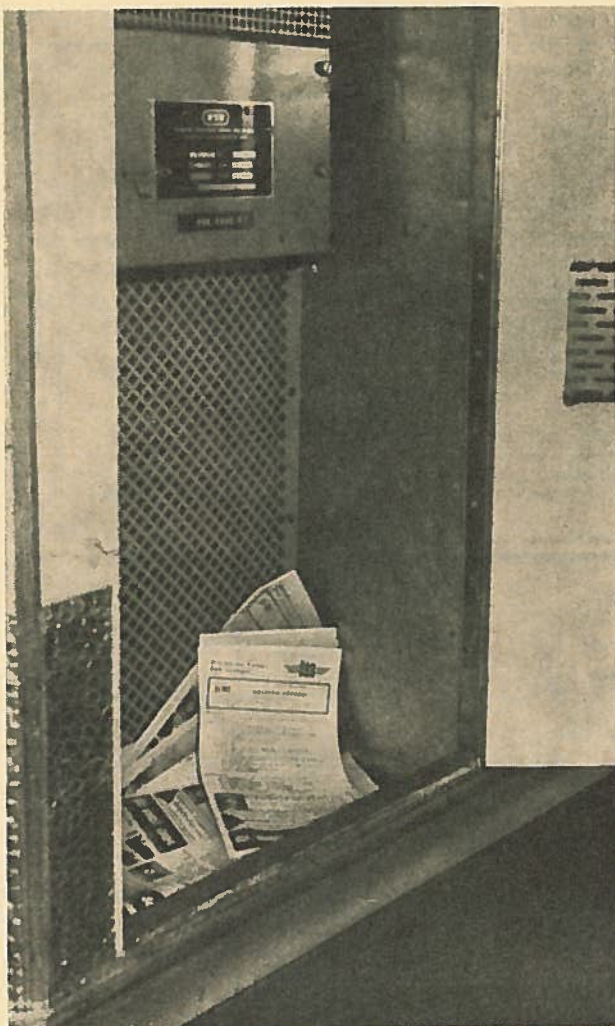
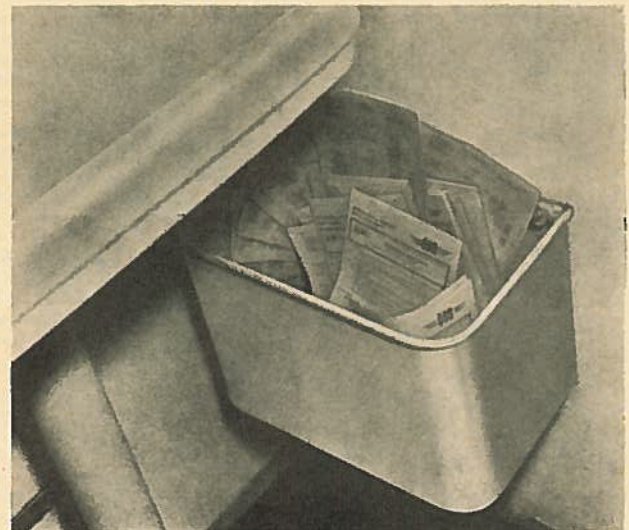
Fehlverwendung des Fahrplanauszuges „Ihr Zugbegleiter“

Anlässlich der Foto-Aufnahmen zu vorstehendem Artikel „Schadenliste — Muster X (Vordruck M 31-25)“ mußte leider eine bemerkenswerte Feststellung gemacht werden. Im betreffenden Schaltschrank, aber auch im benachbarten WC des Wagens fanden sich Stöße des Fahrplanauszuges „Ihr Zugbegleiter“!

Wir erinnern daran, daß der bei den Fahrgästen sehr beliebte Fahrplanauszug nicht nur durch die persönliche und in höflicher Form vorzunehmende Übergabe kundenwerbend wirken soll, sondern auch im Interesse der darin inserierenden Firmen verteilt werden muß!

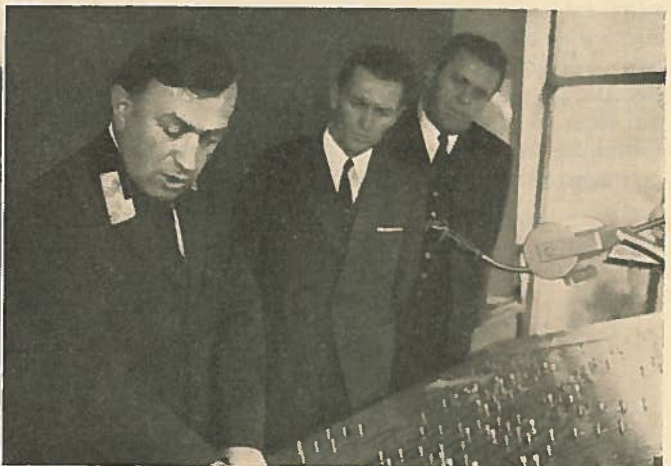
Wie es nicht sein soll!

Aus einer Fernschrift: „ . . . Montag, den 1. 1. 1968, um 14.00 Uhr Zusammenstoß des Zuges 2787 mit PKW bei EK im km 47,007“
