# Verkehrs-Unterrichtsblatt

Wien, am 1. November 1965

## 58. Außergewöhnliche Ereignisse im Verkehr — mit oder ohne Folgen

### a) Zusammenstoß eines Triebwagenschnellzuges mit Güterzug

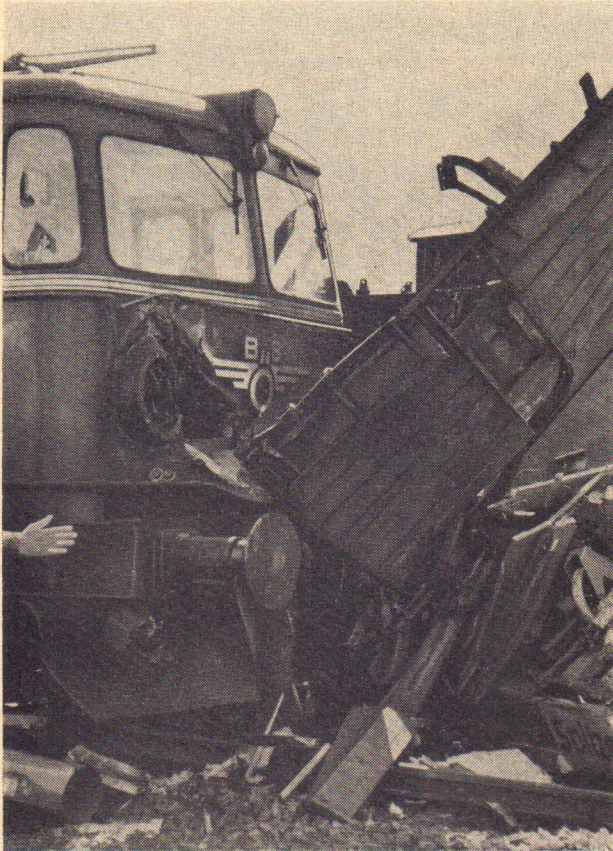
Bf M. war am 1. Oktober von 8.00 bis 12.00 Uhr wegen Arbeiten am Stromnetz laut Ankündigung der STEWAG stromlos. Die Einfahrtsignale waren unbeleuchtet und demnach untauglich; Auftrag zur Vorbeifahrt an denselben wurde mittels Signal 29 a erteilt.

Der Güterzug sollte auf Gleis 3 einfahren; hiezu ordnete der Fdl blockmäßig die Fahrstraßenprüfung und -sicherung an Stellwerk 2 an. Zu diesem Zeitpunkt näherte sich der Güterzug bereits dem Einfahrsignal. Der dort als Signalgeber eingesetzte Bedienstete der zuständigen Bahnmeisterstelle gab hierauf, ohne hiezu beauftragt worden zu sein, dem Zug Signal 29 a.

Als der Güterzug die Einfahrweiche befuhr, wurde diese eben vom Stellwerkswärter, der die Annäherung des Zuges nicht wahrgenommen hatte, in die angeordnete Stellung gebracht, wodurch es zur Entgleisung kam.

Der Dienst des Signalgebers ist verantwortungsvoll. Es dürfen zu diesem Dienst nur solche Bedienstete herangezogen werden, die ihre Aufgaben auch zu erfüllen vermögen. Daraus ergibt sich, daß der Vorgesetzte, der einen Bediensteten zum Signalgeber bestimmt, hinsichtlich dessen Verwendbarkeit verantwortlich ist. Aufgabe des Bf-Vorstandes ist es, den Signalgeber mit seiner Tätigkeit vertraut zu machen. Der Bedienstete muß die einschlägigen Bestimmungen der DV V 2 und V 3 beherrschen, ehe er seinen Dienst selbständig ausübt.

Abschließend ist zu sagen, daß auch ein Verschulden des Stellwerkswärters vorlag, da er eine Weiche umstellte, wiewohl sie von Fahrzeugen besetzt war.
