Verkehrs-Unterrichtsblatt

Wien, am 1. Dezember 1963

57. Außergewöhnliche Ereignisse im Verkehr — mit oder ohne Folgen

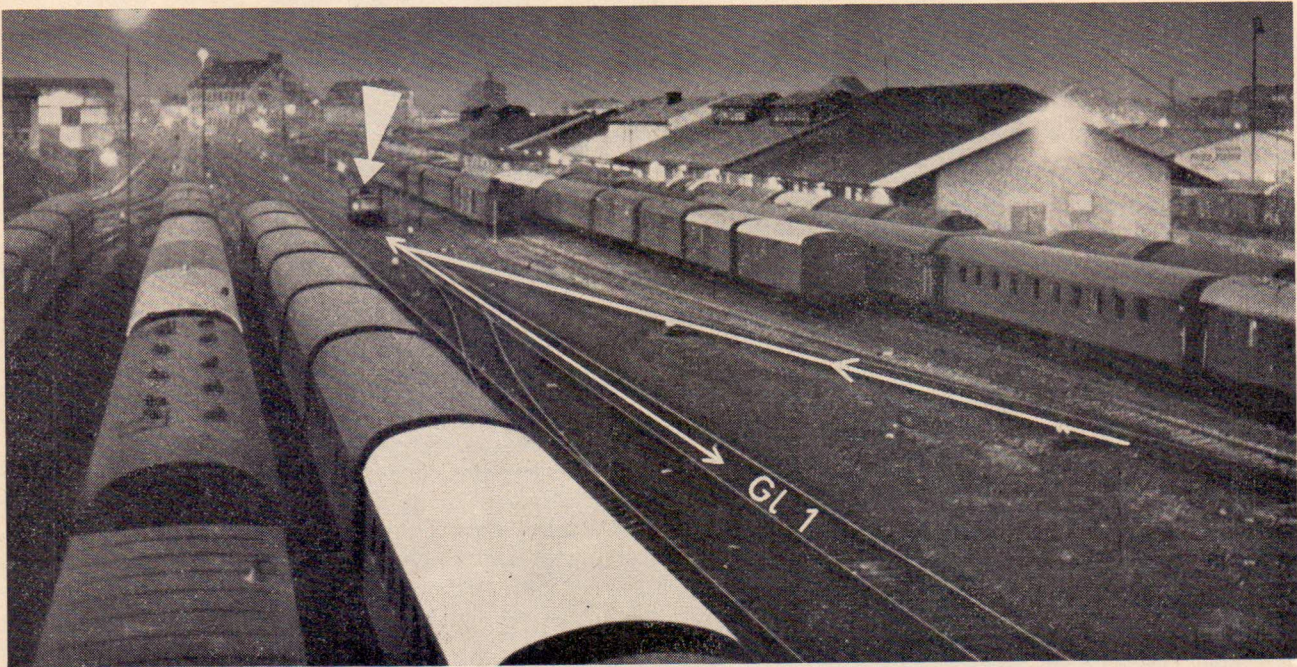
Blick vom Stellwerk 3 auf das Vershub-Tfz

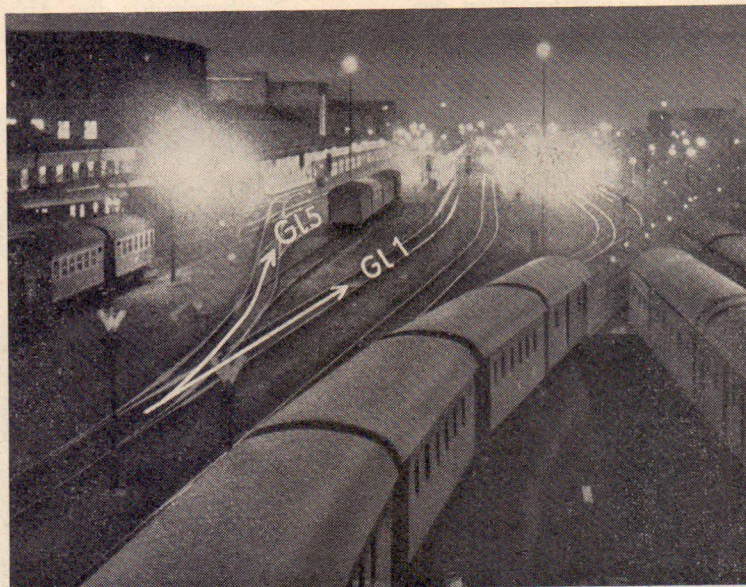
Blick vom Stellwerk 3 in Richtung Hallegleise

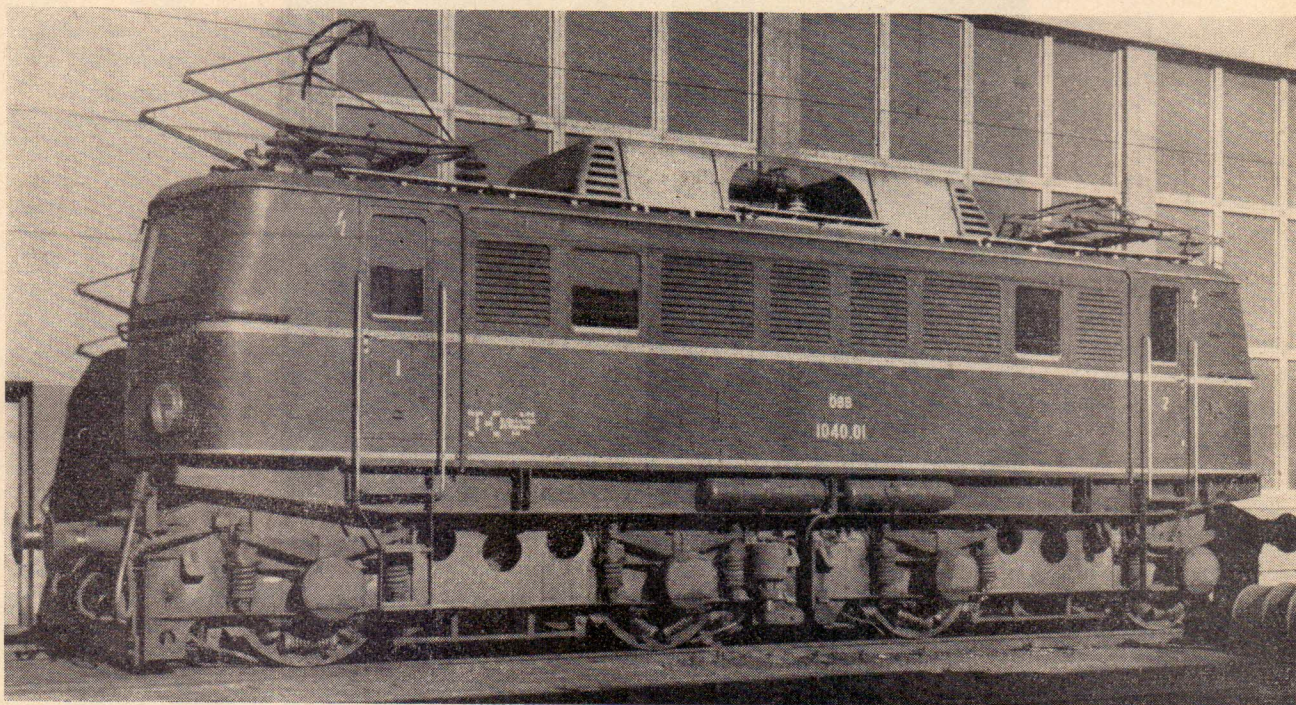
Nachstehend die Abbildung eines Tfz der Reihe 1040 und dessen Notbremseinrichtung.

Nach Punkt 435, 2. Absatz, der DV V 3 muß der Zugführer von seinem Platz aus die durchgehende Bremse betätigen können. Hat der Zugführer seinen Platz am hinteren Führerstand des Tfz und ist ihm die Stelle, an der sich die Notbremseinrichtung befindet sowie die Art ihrer Betätigung nicht bekannt, so hat er sich vor **Antritt der Fahrt** unbedingt durch den Tfz-Führer unterrichten zu lassen.
