Verkehrs-Unterrichtsblatt

Wien, am 1. Jänner 1971

Inhalt: 1. Er handelte richtig!

1. Er handelte richtig!

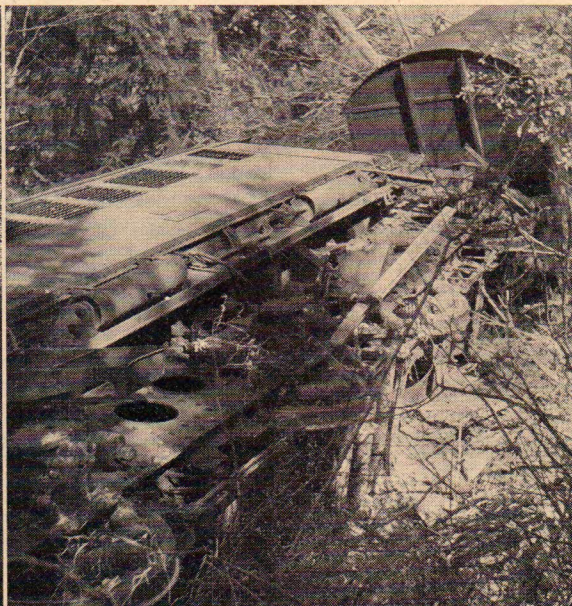
Am 10. November 1970 um 21.32 Uhr kam es auf der Tauernstrecke zwischen den Bf Penk und Kolbnitz zum „Durchgehen“ eines Bezirksgüterzuges (377 t, 50 Achsen). Der Zug überfuhr im Bf Kolbnitz das haltzeigende Ausfahrtsignal R 2 sowie den Gleisabschluß des Gleises 2 b mit Tfz,

dem Gepäckwagen (mit Zugführer und 1 Schaffner besetzt) und einem beladenen Güterwagen; die 3 Fahrzeuge stürzten über die anschließende Stützmauer ab und blieben schwer beschädigt in einer Mulde liegen. Von der Zugmannschaft erlitt lediglich der Beimann, der vom Tfz abgesprungen war,

leichte Verletzungen. Durch die Entgleisung war der durchgehende Verkehr auf der Tauernstrecke **nicht** unterbrochen.

Ecker wählte aus diesen Erwägungen heraus die dritte Möglichkeit und stellte schließlich die Weiche 53 zur Fahrt nach Stumpfgleis 2 b gänzlich um, da er der Ansicht war, daß der Zug durch den dort befindlichen eisernen Prellbock und den dahinter liegenden Erdkegel zum Stillstand kommen würde. Den Bediensteten mag zu seiner Handlungsweise auch die Annahme bewogen haben — er konnte dies allerdings nach dem überstandenen Schock nicht mehr mit Sicherheit angeben —, daß sich die Zugmannschaft nach Erkennen der drohenden Gefahr ohnedies durch Abspringen in Sicherheit gebracht habe (der Beimann war vor seinen Augen in Höhe des Stellwerkes abgesprungen) und daß die Form des Geländes nach dem Gleisabschluß des Gleises 2 b (Mulde, kein Steilhang) relativ die geringsten Folgen erwarten ließ.
