Verkehrs-Unterrichtsblatt

8. Stück

Wien, am 1. August 1969

Inhalt: 42. Außergewöhnliche Ereignisse im Verkehr — mit oder ohne Folgen
 43. Etwas für jeden
 44. TEEM-Züge (Trans-Europ-Express-Güterzüge)
 45. Unfallverhütung

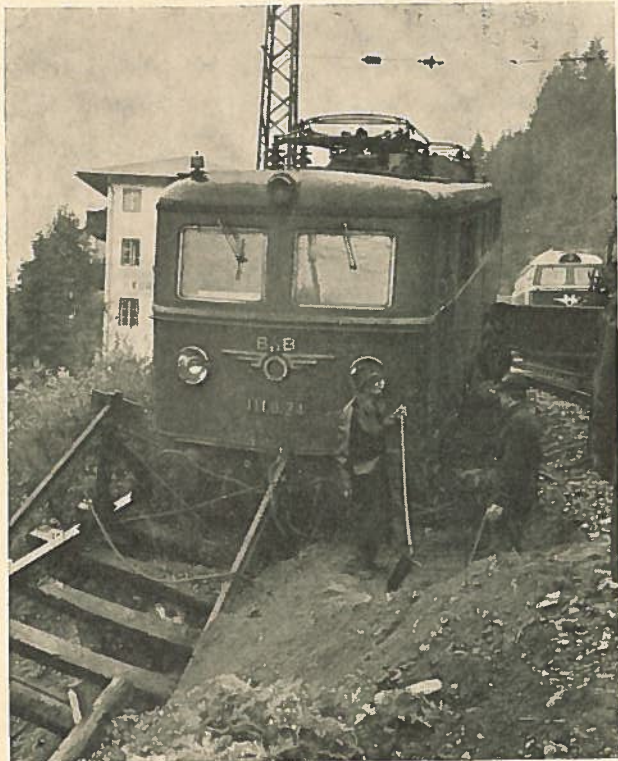
Am 1. Juni um 5.15 Uhr entgleiste im Bf B. einer eingleisigen Hauptbahn das Tfz 1110.24 nach Anfahren an den Stumpfgleisabschluß des Gleises 3 a mit dem vorderen Drehgestell, schob den eisernen Prellbock einige Meter vor und beschädigte die Stützmauer einer Straßenunterführung. Verletzt wurde niemand.

Das Tfz war um 5.10 Uhr als Vorspann-Tfz mit einem Personenzug auf Gleis 3 angekommen.

Anschließend verständigte der Fdl (Mittelstellwerk) den Tfz-Führer, den angekommenen Zug über Gleis 1 zu umfahren und auf Gleis 3 einen neuerlichen Vorspann-Dienst abzuwarten. Unmittelbar darauf gab der Fdl trotz der eben gegebenen Anordnung die Einfahrt für einen Lz am DrS-Stellwerk nach Gleis 1 frei. Hiedurch stellte sich die Weiche 5, die für die geplante Verschiebung von Gleis 3 nach Gleis 1 stand, in die Gerade nach dem nur zirka 30 m langen Stumpfgleis 3 a um. Der Tfz-Führer des bereits fahrenden Vorspann-Tfz bemerkte knapp vor der Weiche 5 deren Umstellung und leitete Schnellbremsung ein. Hierauf sprang er ab, da er sah, daß ein Überfahren des Stumpfgleisabschlusses nicht zu vermeiden und ein Abstürzen des Tfz auf die Straßenunterführung nicht auszuschließen war.

Welche Folgen der Fehler des Fdl und die damit verbundene Entgleisung des Tfz nach sich zog, möge aus Nachstehendem entnommen werden:

Da die Aufgleisung mit einem 45-t Kran ohne weitere Beschädigung der Stützmauer nicht möglich war, mußte von einer 400 km entfernt liegenden Einsatzstelle ein 80-t Kran zugeführt werden.

Die Aufgleisung selbst erfolgte 2 Tage nach dem Unfall, wobei 4 Teilsperren auf dem Einfahrgleis 1 und damit Unterbrechung des durchgehenden Verkehrs notwendig waren. Während der Sperrzeiten bestand Schienenersatzverkehr. 13 Güterzüge wurden bis zu 9 Stunden verspätet, 2 Güterzüge mußten umgeleitet werden!
