Verkehrs-Unterrichtsblatt

Wien, am 1. Februar 1966

9. Außergewöhnliche Ereignisse im Verkehr — mit oder ohne Folgen

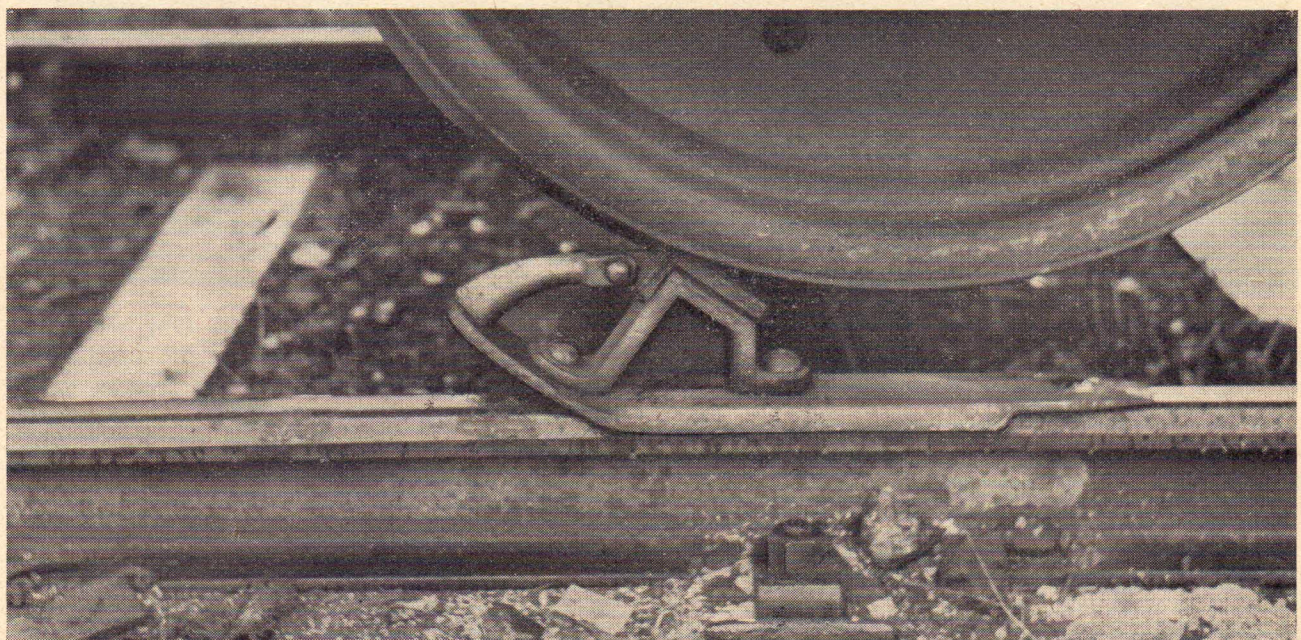
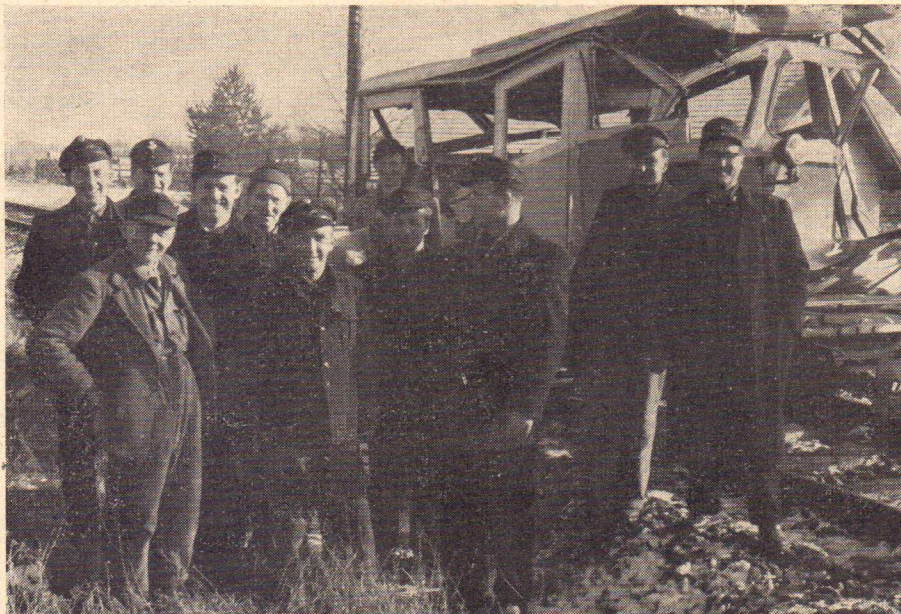
Am 2. Dezember um 7.25 Uhr traf ein Güterzug (5 Wagen, 10 Achsen) im Bf S. auf Gleis 1 ein. Der Verschubleiter überstellte anschließend den ersten Wagen nach Gleis 4 zum Magazin, ohne jedoch vorher die restlichen 4 Wagen gegen Entrollen zu sichern. Während der Überstellung kuppelte ein Verschieber über Auftrag des Verschubleiters bereits den 2. Wagen ab.

Als der Verschubleiter mit dem Zug-Tfz wieder nach Gleis 1 fuhr, um auch den 2. Wagen zum Magazin zu überstellen, kam es beim Anfahren an den zu kuppelnden Wagen zum Entrollen der 3 restlichen Wagen auf die Strecke mit 12 ‰ Gefälle, weil die Wagen vor dem Anfahren nicht

Nach 1,2 km Fahrt stießen die Wagen mit einem entgegenkommenden Motorbahnwagen und 4 beladenen Anhängern, mit 14 Bediensteten besetzt, zusammen. Dabei wurden die Kleinwagen 120 m zurückgeschleudert, der Motorbahnwagen und 2 Anhänger zertrümmert. Der Schaden beträgt S 10.000.

Es ist selbstverständlich, daß das Verhalten des KI-Führers entsprechend gewürdigt werden wird. Ihm und seinen Kollegen seien die veröffentlichten Bilder Erinnerung an die schwere Gefährdung, die durch leichtfertiges Handeln des Verschubleiters hervorgerufen wurde!
