Verkehrs-Unterrichtsblatt

Wien, am 1. Oktober 1971

Inhalt: 45. Aus dem Verkehrsdienst
 46. Etwas für jeden
 47. Beginn der Elektrifizierung der Bahnen Österreichs — 60 Jahre elektrischer Betrieb auf der Mariazellerbahn
 48. Kundendienst
 49. Unfallverhütung

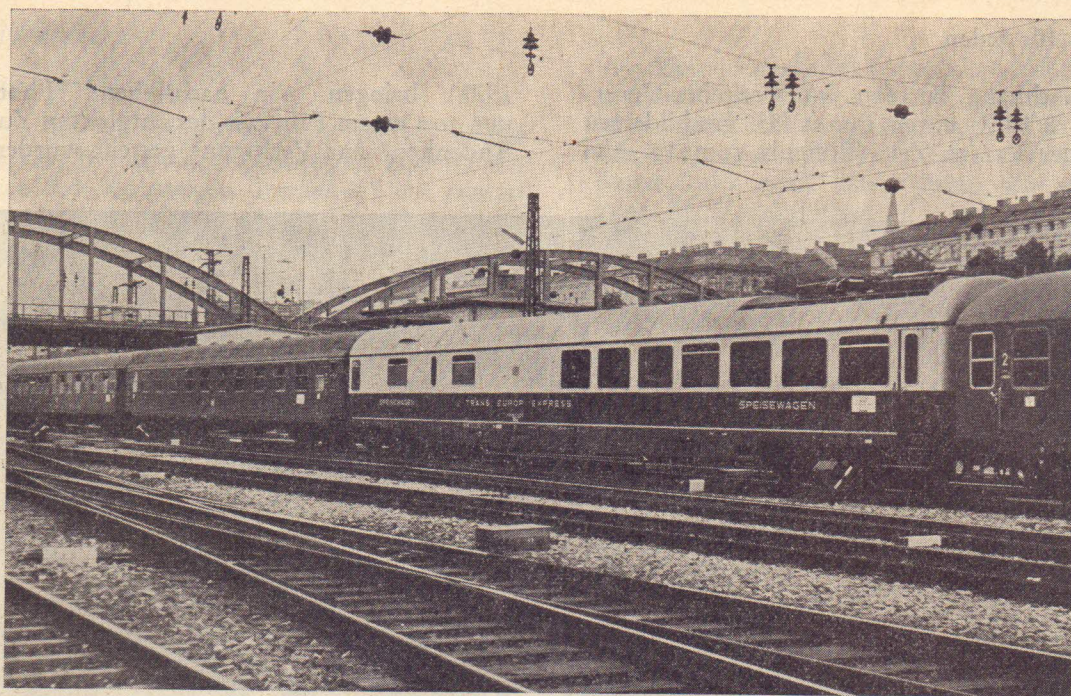
Hiefür wurde die Bedienungsanweisung für Bf-Bedienstete, die in übersichtlicher Form die zur Sicherstellung der Betriebsarten „Kühlbetrieb oder Teilbetrieb“ erforderlichen Maßnahmen zusammenfaßt, erstellt.

Die Bedienungstafel mit den Schaltern befindet sich im Vorraum auf der Küchenseite im Inneren des Wagens.

Im Betrieb des Speisewagens werden vier Betriebsarten, und zwar Kühlbetrieb, Teilbetrieb, Vollbetrieb und Notbetrieb unterschieden.

Um Kühlung der in den Kühlschränken gelagerten Lebensmittel zu gewährleisten bzw. Schäden an den Einrichtungen des Speisewagens bei Frost hintanzuhalten, ist es notwendig, daß während des Aufenthaltes im Wendebf von Bf-Bediensteten Handhabungen vorgenommen werden, die die Betriebsarten Kühlbetrieb oder Teilbetrieb garantieren.

- a) Bewegung des Wagens um zirka 1 Radumdrehung
 - b) Betätigung des Wagenhauptschalters am Untergestell
 - c) Betätigung des Notschalters im Apparateschrank
 - d) Spannungsausfall in der Fahrleitung
 - e) Absinken des Anpreßdruckes des Stromabnehmers unter 5,5 atü
 - f) fehlendem Fahrdraht
 - g) Einspeisung aus der Hauptheizleitung
- selbsttätig senkt und, ausgenommen die Punkte f) und g), durch Betätigung des Drucktasters S 1 b 1 wieder gehoben werden muß.
