Verkehrs-Unterrichtsblatt

Wien, am 1. August 1971

Inhalt: 35. Unfälle der letzten Zeit
36. Auskunft nicht nur im Reisezug-, sondern auch im Güterzugverkehr
37. Etwas für jeden
38. Kundendienst
39. Unfallverhütung

35. Unfälle der letzten Zeit

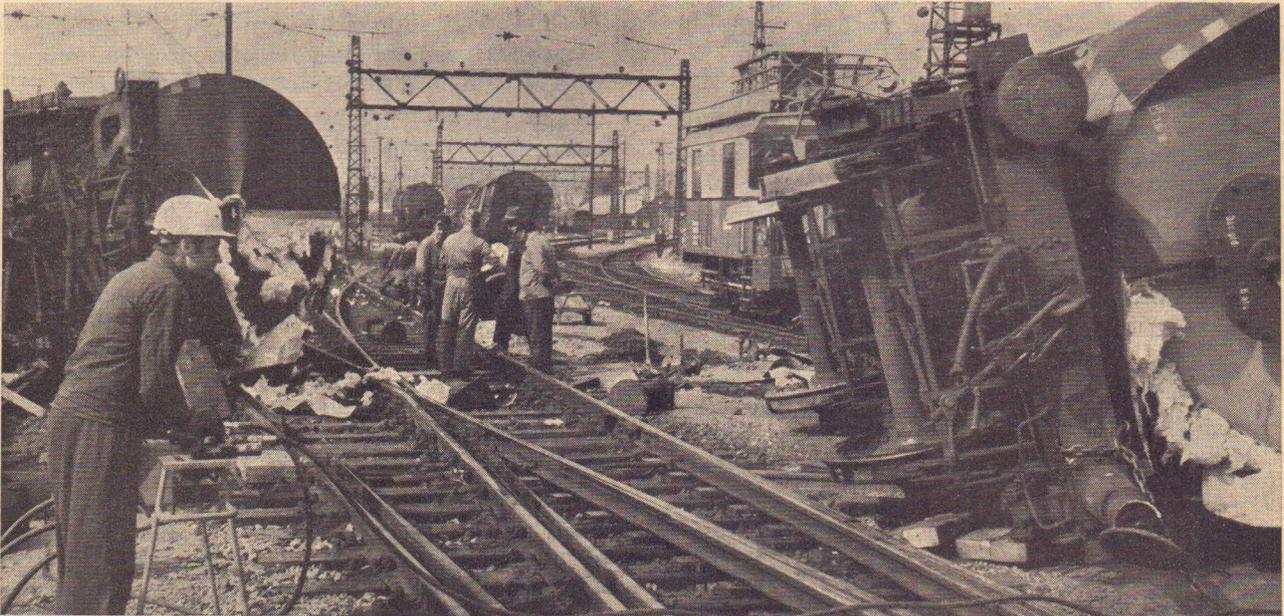
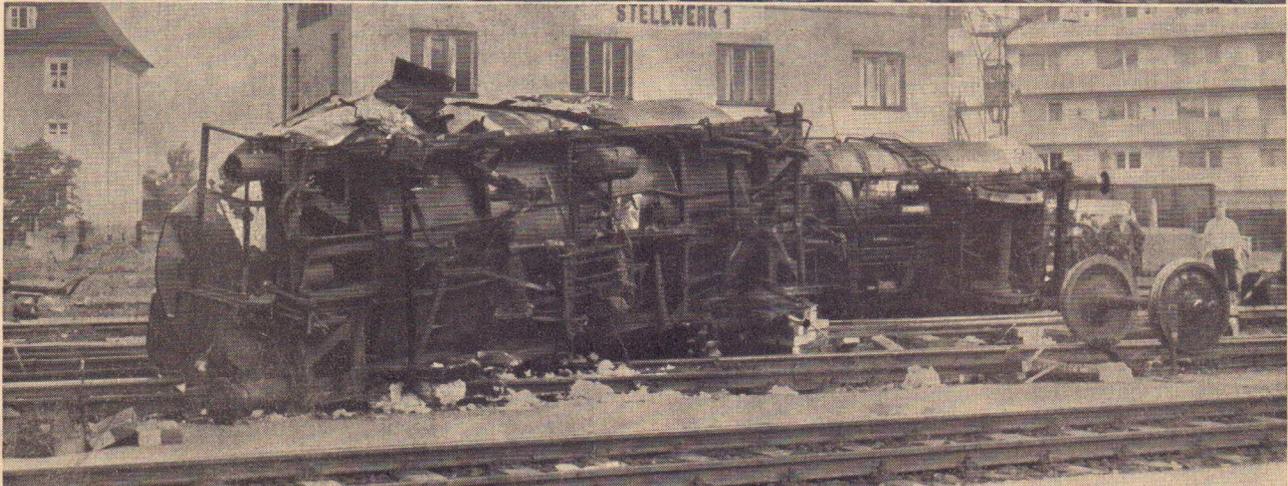
Das ist das Ergebnis

(Zusammenstoß eines aus 3 leeren Güterwagen bestehenden entrollten Verschiebeteiles mit einem ausfahrenden Bezirksgüterzug. Entgleisung von 6 Wagen, Beschädigung eines Fahrleitungsmastes und des Oberbaues. Starke Behinderung des Zugverkehrs.

Sachschaden: Zirka S 400.000 !),

der Verschieber entgegen den Bestimmungen der DV V 3, Punkt 98 g) und Bf-Do einen Verschieber ohne Handbremse in einem Gefälle von mehr als 2,5 ‰ abstoßen läßt und der Verschieber — zum Auffangen der Fahrzeuge beauftragt — diesem Auftrag nicht nachkommt!

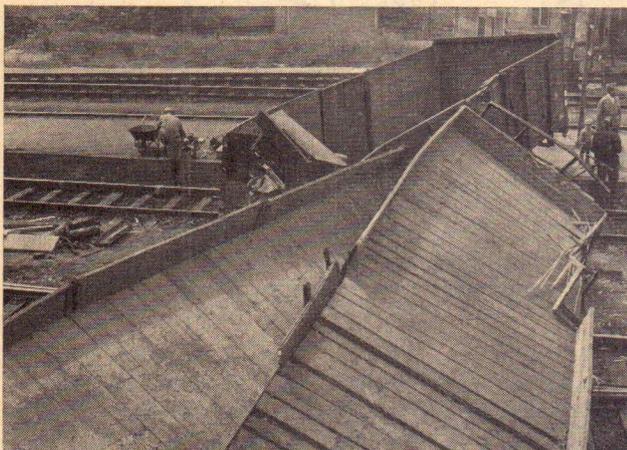
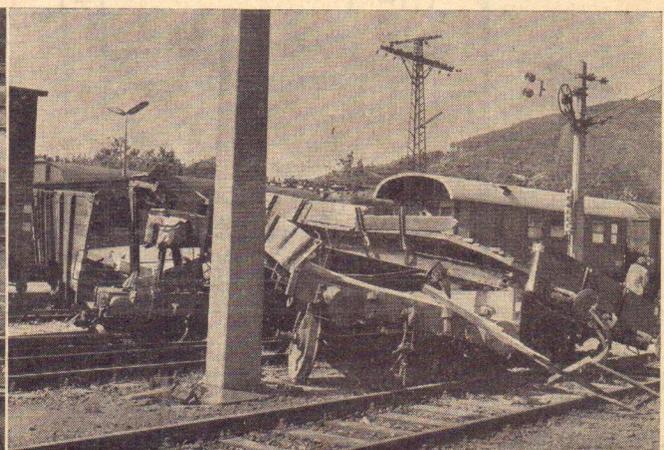
Am gleichen Tag nur wenige Minuten später — um 12.55 Uhr — stieß im Bf M. auf Gleis 8 eine aus Gleis 106 entrollte Wagen- gruppe (18 Wagen mit 332 t) mit einer stehenden Fahrzeug- gruppe (17 Wagen) zusammen. Dabei wurden 4 leere Wagen total zertrümmert. Es entstand Sachschaden in Höhe von etwa S 110.000,—!

Von einer auf Gleis 106 abgestellten Wagen-Gruppe (35 Wagen) sollten 17 Wagen nach Gleis 8 vorgezogen werden. Der Verschiebler ließ diese abkuppeln und sicherte die stehengebliebenen Wagen nur durch Unterlegen mit 2 Hemmschuhen, wiewohl 2 Handbremsen vorhanden waren.

Unmittelbar nach Abziehen der 17 Wagen gerieten die im Gefälle von 14,3—10,3 ‰ nur unzureichend gesicherten Wagen in Bewegung und rollten — die beiden Hemmschuhe vor sich her-

schiebend — dem gezogenen Vershubteil nach, wobei es im Gleis 8 zum Zusammenstoß kam.

Hier lag eine grobe Verfehlung des Verschieblers vor, der schon auf Grund seiner Ortskenntnisse wissen mußte, daß die Sicherung einer Wagen-Gruppe mit einem Gesamtgewicht von 332 t in einem Gefälle von über 10 ‰ niemals durch Unterlegen mit 2 Hemmschuhen gewährleistet sein konnte!
