Verkehrs-Unterrichtsblatt

2. Stück	Wien, am 1. Februar 1969	Jahrgang 1969
----------	--------------------------	---------------

4. Zusammenstoß eines Personenzuges mit verschiebendem Tfz

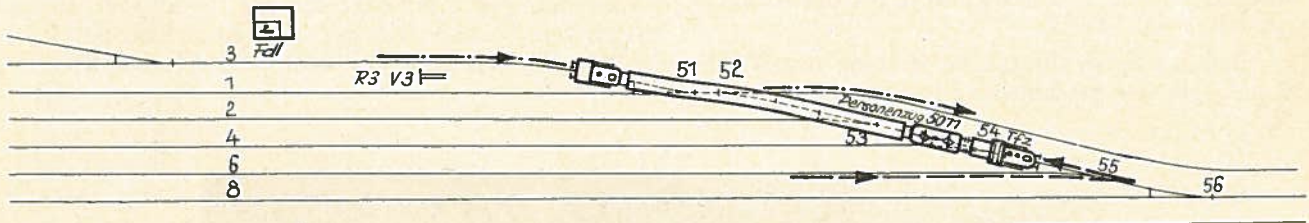
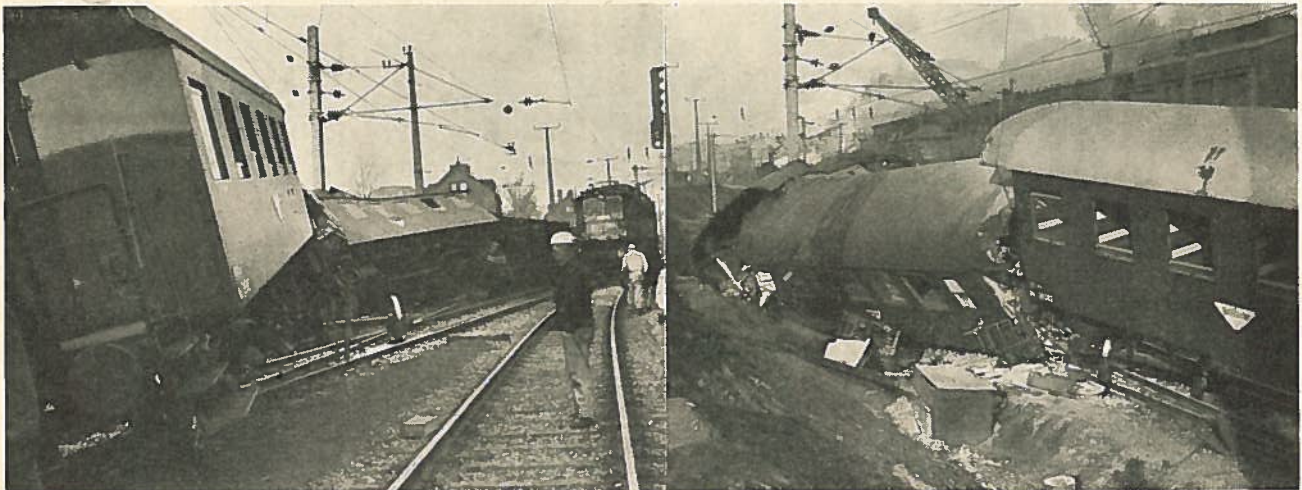
Stw2

Am 10. Dezember um 6.27 Uhr stieß im skizzierten Bf ein aus Gleis 3 ausfahrender Personenzug, der mit etwa 250 Fahrgästen besetzt war, zwischen den Weichen 53 und 54 mit einem verschiebendem Tfz der Reihe 52 frontal zusammen. Dabei stürzten die ersten drei Personenwagen um, der vierte stellte sich schräg und verkeilte sich mit

dem dritten Wagen. Der fünfte und sechste Personenwagen entgleisten mit beiden Achsen, der siebente und achte mit je einer Achse; desgleichen das verschiebende Tfz mit einer Tenderachse.

Beim Zusammenstoß wurde 1 Fahrgast getötet; 3 Personen erlitten schwere und 26 leichte Verletzungen.

Die Weichen im Bereich des Stellwerkes 2 in diesem Bf waren wegen Bf-Umbaus ortsbedient, schlüsselgesperrt und nicht signalabhängig. Dem Stellwerksmeister war ein Schlüsselträger beigegeben. Da die Fahrleitungsarbeiten im Bf noch nicht beendet waren, wurden haltende Züge mit Dampf-Tfz aus dem Bf geschoben.

Um 6.20 Uhr beauftragte der Stellwerksmeister des Stellwerkes 2 den Schlüsselträger, den Schubweg für eine Tfz-Überstellung von Gleis 6 über die Weichen 55, 54 und 53 nach Gleis 2 herzustellen. Da nach Ausfahrt des erwähnten Personenzuges eine weitere Verschubfahrt von Gleis 2 nach Gleis 5 geplant war, nahm der Schlüsselträger auch den Schlüssel der Weiche 52 vom Schlüsselbrett und begab sich auf den Platz. Dort stellte er vorbereitend die Weiche 52 in die Ablenkung und dann den angeordneten Schubweg (Gleis 6/2) her. Dies war ihm möglich gewesen, weil der Stellwerksmeister keinen Einwand gegen die Entnahme des Schlüssels der Weiche 52 erhoben hatte.

Nachdem der Fdl fernmündlichen Auftrag zur Prüfung und Sicherung der Fahrstraße für den Personenzug an den Stellwerksmeister gegeben hatte, meldete dieser — ohne dem Auftrag nachzukommen — den Vollzug und stellte das Ausfahrtsignal R 3 auf „Frei“.

Bedingt durch die falsche Stellung der Weiche 52 gelangte der geschobene Personenzug nicht auf

das Streckengleis sondern fuhr auf dem Verbindungsgleis in Richtung Weiche 54, wobei es zum Zusammenstoß mit dem in verkehrter Stellung in Richtung Weiche 53 fahrenden Tfz kam.

Dem Unfall lag u. a. krasse Mißachtung der Bestimmung des Punktes 270. b) 2. zugrunde, der bezüglich der richtigen Stellung nicht signalabhängiger Einrichtungen folgendes besagt: „. . . Kann die Fahrstraße nicht verschlossen werden, so gilt die richtige Stellung als gewährleistet, wenn . . . bei Weichen und Gleisperrschuhen, die durch Handverschluß gesichert werden, die zu der entsprechenden Stellung gehörigen Schlüssel abgezogen sind . . .“.

Nicht minder schwer war der Verstoß gegen die Bestimmungen des Punktes 272. b) der DV V 3, wonach ortsbediente spitzbefahrene Weichen und Gleisperrschuhe, die nicht verriegelt werden können, durch Handverschluß zu sichern und die betreffenden Schlüssel am richtigen Platz zu verwahren sind.

Wenn der Stellwerksmeister auch bemüht war, für rasche Durchführung des geplanten Verschubes zu sorgen, so durfte ihm dies keinesfalls dazu bewegen, sich über elementare Sicherheitsbestimmungen hinwegzusetzen, wodurch neben großem Sachschaden der Tod eines Fahrgastes sowie Verletzungen bei zahlreichen Reisenden eintrat.
