Verkehrs-Unterrichtsblatt

10. Stück

Wien, am 1. Oktober 1970

49. Außergewöhnliche Ereignisse im Verkehr — mit oder ohne Folgen

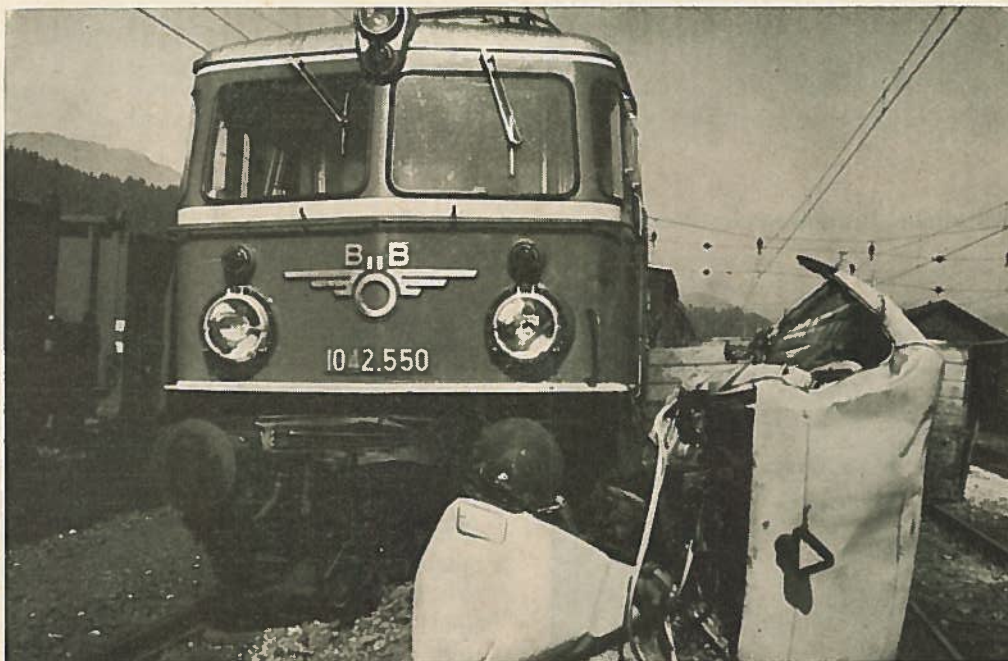
Vergessen darf es nicht geben!

Am 14. August um 8.13 Uhr kam es auf einer abgeschrankten EK (Gemeindestraße) im Bf N. bei **offenem** Schranken zum Zusammenprall eines Gütereilzuges mit einem Lkw, wobei dieser 500 m weit mitgeschleift und schwer beschädigt wurde. Der Beifahrer des Lkw verstarb noch an der Unfallstelle, der Kfz-Lenker erlitt schwere Verletzungen. Das Tfz des Gütereilzuges entgleiste mit 2 Achsen.

Der Schranken wird vom Wärter im Stellwerk 1 des Bf N. bedient und befindet sich un-

mittelbar neben dem Stellwerk! Der Wärter hatte auf das Schließen des Schrankens vergessen!

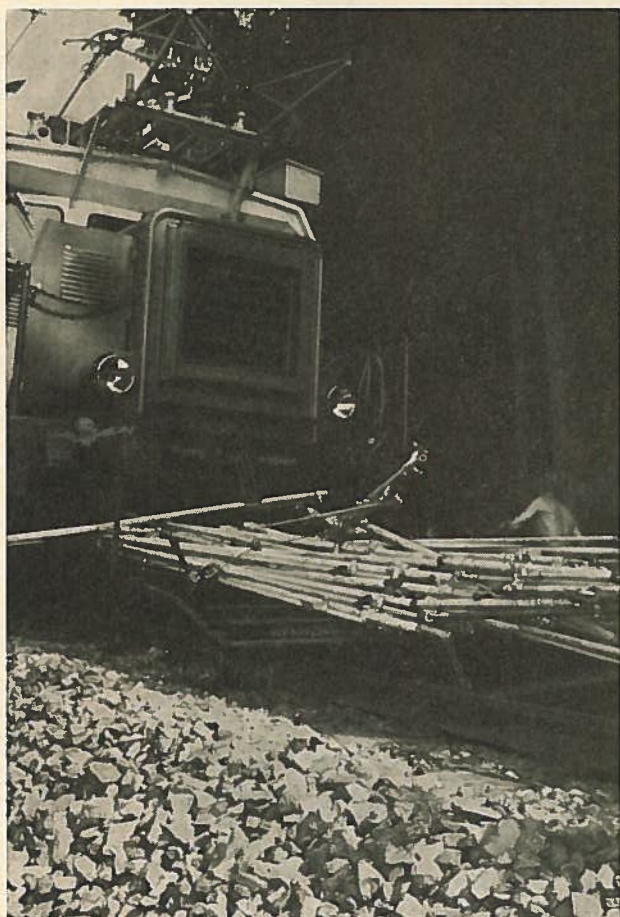
a) Zusammenstoß zweier Sperrfahrten

Am 4. August um 15.06 Uhr kam es im km 2,623 zwischen den Bf F. und N. zum Zusammenstoß der Sperrfahrt 2 (Arbeitszug bestehend aus Tfz und 4 beladenen Talbotwagen geschoben) mit der stehenden Sperrfahrt 1 Kl (Turmwagen + 3 Anhänger). Dabei wurden 3 mit Ladearbeiten zwischen den Turmwagenanhängern beschäftigte Bedienstete schwer und ein weiterer leicht verletzt. Einer der Schwerverletzten verstarb noch am gleichen Tag im Krankenhaus.

Um 14.52 Uhr fertigte der Fdl des Bf F. die Sperrfahrt 1 Kl in Richtung Bf N. bis km 7,1 und zurück mit einer Gleisbesetzung bis 15.30 Uhr ab. Da der Turmwagen wegen Besetzung aller Bf-Gleise nicht zum Aufnahmegebäude fahren konnte, begnügte sich der Fdl damit, dem Kl-Führer die die Kl-Fahrt betreffenden Angaben fernmündlich durchzugeben, anstatt sie selbst in die Fahrplanweisung einzutragen. Der Kl-Führer unterließ die Eintragung der fernmündlich erhaltenen Weisungen, die auch beinhalteten, daß der Kl wegen der nachfolgenden Sperrfahrt 2 bis km 7,1 ohne Aufenthalt durchzufahren habe.

Um 14.59 Uhr folgte die Sperrfahrt 2 Arbeitszug, deren Mannschaft vom Fdl lediglich einen A-Befehl betr. Fahrplan und Bremsausmaß mit dem Vermerk „Sperrfahrt 1 Kl voraus“ erhalten hatte. Ihr war die Fahrt bis km 4,1 und zurück mit einer Gleisbesetzung ebenfalls bis 15.30 Uhr vorgeschrieben. Die Ausstellung eines V-Befehles über die im Streckengleis befindliche Sperrfahrt 1 Kl unterließ der Fdl.

Entgegen der Anordnung des Fdl hielt die Sperrfahrt 1 KI bereits im km 2,623 an, worauf — ohne Deckung der Fahrzeuge — mit Ladearbeiten begonnen wurde. Die Mannschaft der mit zirka 20 km/h nachfolgenden Sperrfahrt 2 Arbeitszug bemerkte die Sperrfahrt 1 nach Ausfahrt aus einem Gleisbogen auf eine Entfernung von zirka 80 m. Wiewohl der Spitzenschaffner sofort Haltsignale gab und der Tzf-Führer Schnellbremsung einleitete, war der Zusammenstoß nicht mehr zu verhindern.

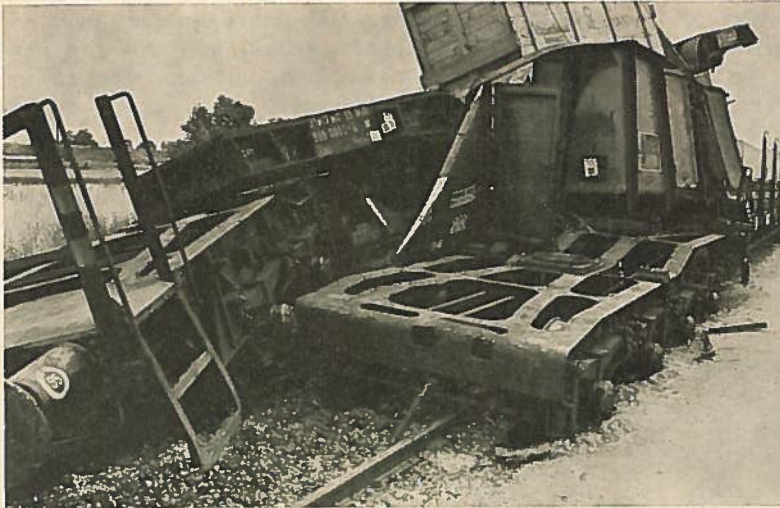
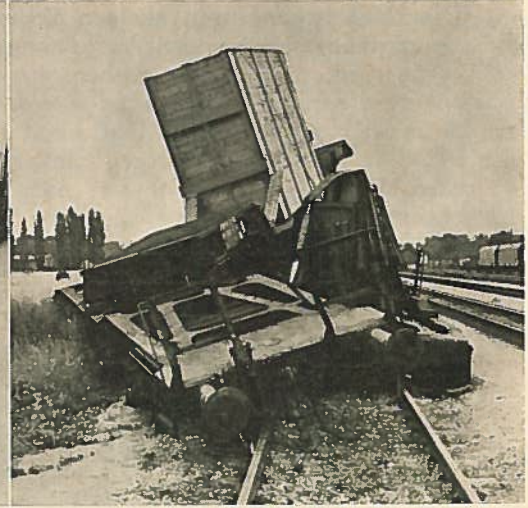
Am 3. Juli um 4.50 Uhr stieß im Bf K. ein auf Gleis 1 zur Hinterstellung eingetroffener Güterzug beim Umstellen auf Gleis 5 so heftig an die dort stehenden 3 Wagen, daß ein 8-achsiger Tiefladewagen und ein weiterer Güterwagen entgleisten und schwerstens beschädigt wurden. Schadenssumme: Über S 100.000 !

Wir verweisen daher neuerlich auf unsere Ausführungen im VUB 2/1970 unter Punkt 7 und rufen in Erinnerung, daß die Beschädigung von Tiefladewagen beim Verschub als grobfahrlässig gewertet wird.
