Verkehrs-Unterrichtsblatt

Wien, am 1. März 1965

13. Außergewöhnliche Ereignisse im Verkehr — mit oder ohne Folgen

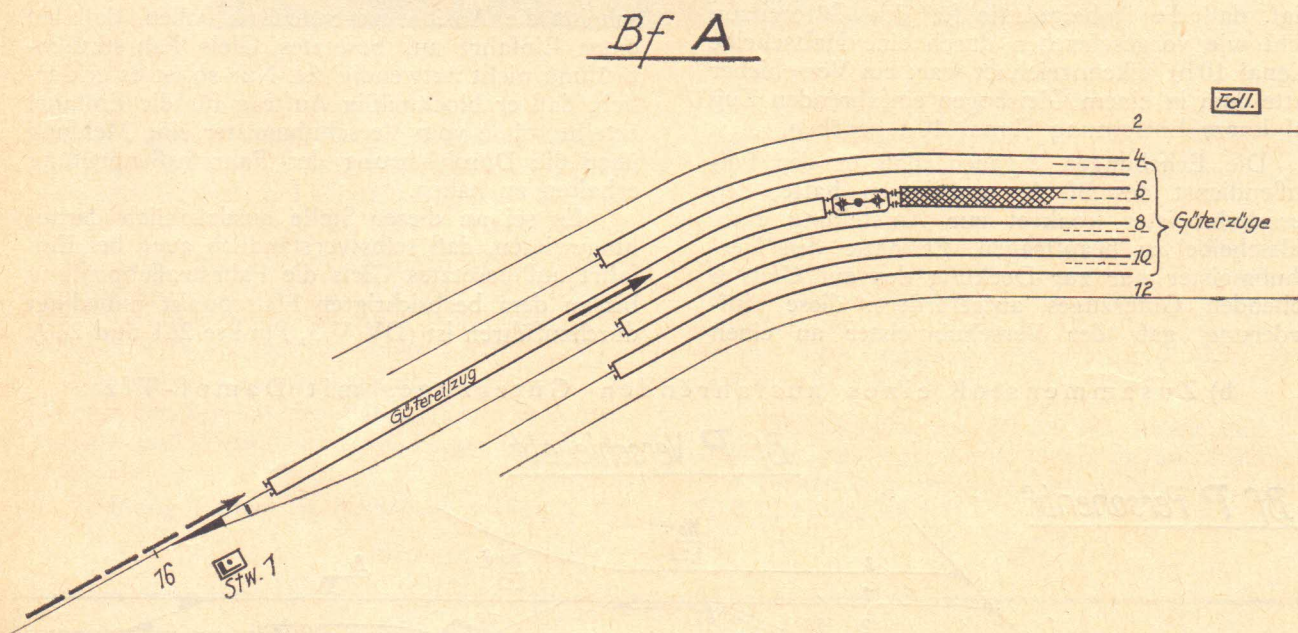
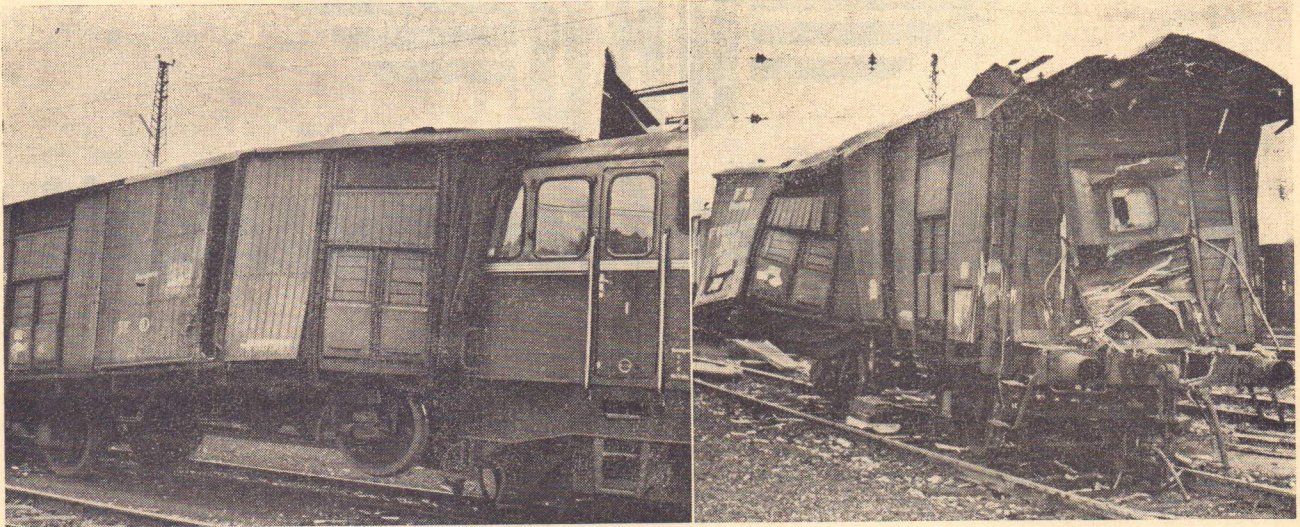
- a) Zusammenstoß eines Gütereilzuges mit stehendem Güterzug bei Einfahrt auf besetztes Gleis

Im dargestellten Bf A. fuhr um 13.41 Uhr ein wegen Platzmangels auf das besetzte Gleis 6 einfahrender Gütereilzug (Tfz Reihe 1042, 313 t, 32 Achsen) auf den 300 m von der Grenzmarke der Weiche 16 entfernt stehenden letzten Wagen eines Güterzuges auf. Dabei wurde dieser

Wagen zertrümmert, der vorletzte Wagen des Güterzuges schwer und ein weiterer leicht beschädigt. Am Tfz des Gütereilzuges entstand Sachschaden am Bruststück und an der Blechverkleidung.

Sachschaden: S 79.000!

Zug- und Tfiz-Führer des Gütereilzuges waren im Zwischenbf W. mit A-Befehl von der Einfahrt auf besetztes Gleis im Bf A. verständigt worden. Der Tfiz-Führer hatte jedoch bei der Einfahrt in den Bf A. auf die Verständigung durch A-Befehl vergessen. Wiewohl der Zug beim Einfahrtsignal verhalten worden war und der Fdl den Zugführer (am hinteren Führerstand des Tfiz) am Signalfernsprecher neuerlich an die Einfahrt auf besetztes Gleis erinnert hatte, hielt es der Zugführer für überflüssig, auch den Tfiz-Führer hierauf nochmals aufmerksam zu machen.

Der Zusammenstoß wurde dadurch begünstigt, daß die Anhaltestelle für den Gütereilzug nicht wie vorgeschrieben durch eine Haltscheibe (Signal 10 b) gekennzeichnet war; ein Verschieber hatte dem in einem Gleisbogen einfahrenden Zug auf kurze Entfernung Signal 10a gegeben.

Die Erhebungen ergaben, daß es der Fdl-Außendienst des Bf A. unterlassen hatte, den Verschubmeister konkret zur Aufstellung einer Haltscheibe zu beauftragen. Er hatte den Verschubmeister nur zur Deckung des auf Gleis 6 stehenden Güterzuges aufgefordert; diese Aufforderung gab der Verschubmeister an einen

Etwa 20 Minuten vor Einfahrt des Gütereilzuges waren Fdl-Innen- und -Außendienst sowie der Verschubmeister übereingekommen, den Zug auf das besetzte Gleis 6 einfahren zu lassen, worauf die Verständigung des Gütereilzuges mittels A-Befehles durch den Zwischenbf W. veranlaßt wurde. Als sich der Zug dem Bf näherte, unterließ es jedoch der Fdl-Innendienst, den zur Durchführung der Fahrstraßenprüfung zuständigen Verschubmeister hiezu aufzufordern. Der Fdl scheint die Ansicht vertreten zu haben, daß bei einer Einfahrt auf besetztes Gleis Fahrstraßenprüfung nicht notwendig sei. Nur so ist es erklärlich, daß er blockmäßig Auftrag für die Einfahrt erteilte, ohne vom Verschubmeister eine Meldung über die Durchführung der Fahrstraßenprüfung erhalten zu haben.

Es sei an dieser Stelle ausdrücklich darauf hingewiesen, daß selbstverständlich auch bei Einfahrt auf besetztes Gleis die Fahrstraßenprüfung bis zu dem beabsichtigten Haltepunkt unbedingt durchzuführen ist (DV V 3, Punkte 261 und 266).

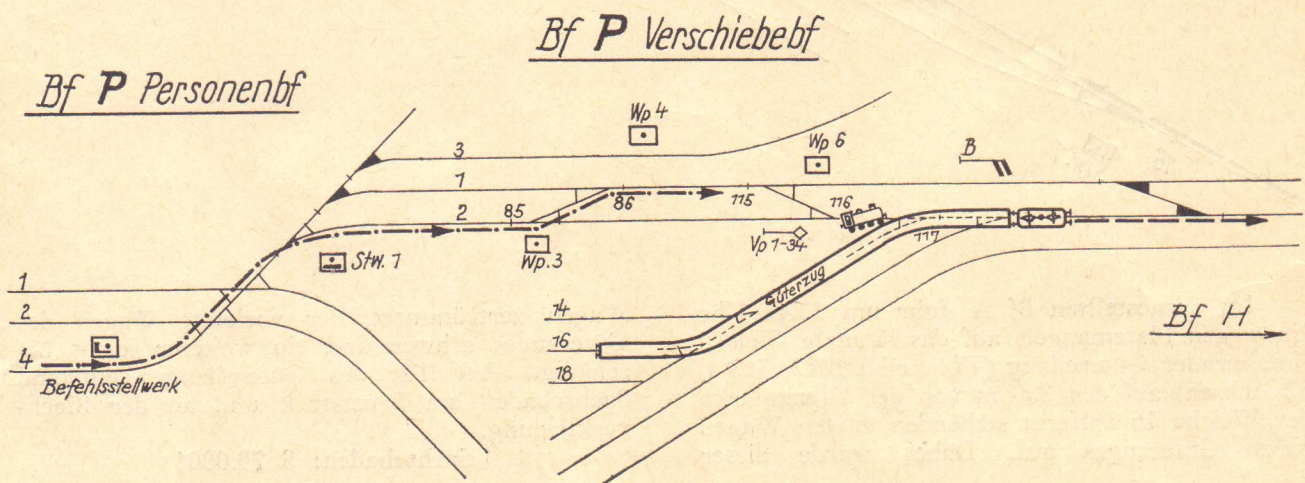
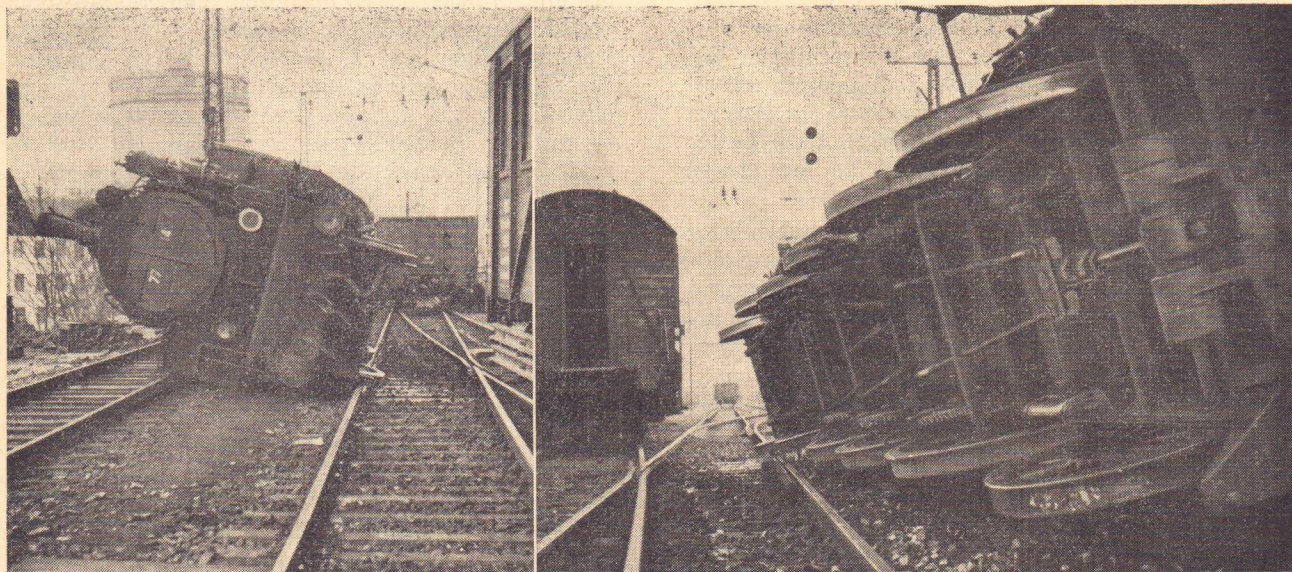
b) Zusammenstoß eines ausfahrenden Güterzuges mit Dampf-Tfiz

Im Bf P. war um 9.57 Uhr ein Lokz (Dampf-Tfz für Bf H. bestimmt) auf Gleis 4 eingefahren und hatte in Höhe des Befehlsstellwerkes im Personenbf angehalten. Der Tfz-Führer wurde vom Stellwerkswärter verständigt, daß Weiterfahrt nach P. Verschiebefbf als **Verschubfahrt** zu erfolgen habe. Anschließend benachrichtigte der Wärter im Befehlsstellwerk seinen Kollegen im Stellwerk 1 des Verschiebefbf sowie auch den Weichenposten 3 und 4 von der Verschubfahrt und gab dem Tfz-Führer die Erlaubnis zur Fahrt. Der Verschubweg führte im Verschiebefbf über Gleis 2 und die Weichen 85 und 86 nach Gleis 1.

Unterdessen hatte der Fdl des Bf P. Verschiebefbf die Ausfahrt für einen Güterzug aus Gleis 16 in Richtung H. freigegeben, worauf das Vershubsignal Vp 1-34 in die Stellung „Verschub verboten“ und das Gruppenausfahrtsignal B in die Stellung „Frei mit Geschwindigkeitsbeschränkung“ gebracht wurden.

Der Wärter des Weichenpostens 6 war unmittelbar darauf vom Wärter des Weichenpostens 4 von der Verschubfahrt des Dampf-Tfz auf Gleis 1 verständigt worden und hatte der Fahrt bis zu

der in Höhe des Vershubsignals Vp 1-34 befindlichen Weiche 115, die wegen Aufstellung von Arbeitswagen auf dem verlängerten Gleis 1 in ablenkender Stellung festgelegt war, zugestimmt. Diese Zustimmung rief der Wärter des Weichenpostens 4 dem Tfz-Führer bei der Vorbeifahrt zu; der Zuruf wurde von diesem durch Kopfnicken zur Kenntnis genommen.

Als die Tfz-Mannschaft bei der Weiterfahrt plötzlich das freizeigende Gruppenausfahrtsignal B sah, nahm sie an, das Tfz verkehre nunmehr als Lokz, bezog deshalb die Freistellung des Signals auf ihre Fahrt und beachtete daher auch nicht die Stellung des Vershubsignals Vp 1-34.

Erst als der Lokheizer die Stellung der Weiche 117 und den aus Gleis 16 ausfahrenden Güterzug sah, rief er dem Tfz-Führer „Halt“ zu. Dieser bremste zwar sofort, konnte jedoch den Zusammenstoß mit dem zweiten Wagen des ausfahrenden Güterzuges nicht mehr verhindern. Dabei stürzte das Dampf-Tfz um und wurde schwer beschädigt. Beim Güterzug entgleisten der 2. und 3. Wagen. Verletzt wurde niemand.

Sachschaden: S 92.000!

Tfz-Führer und Lokheizer haben gegen folgende Bestimmungen verstoßen:

- DV V 2, Punkte 10 und 94,
- DV V 3, Punkte 8, 9, 71 und 132,
- DV M 22, Teil A, Punkt 6.

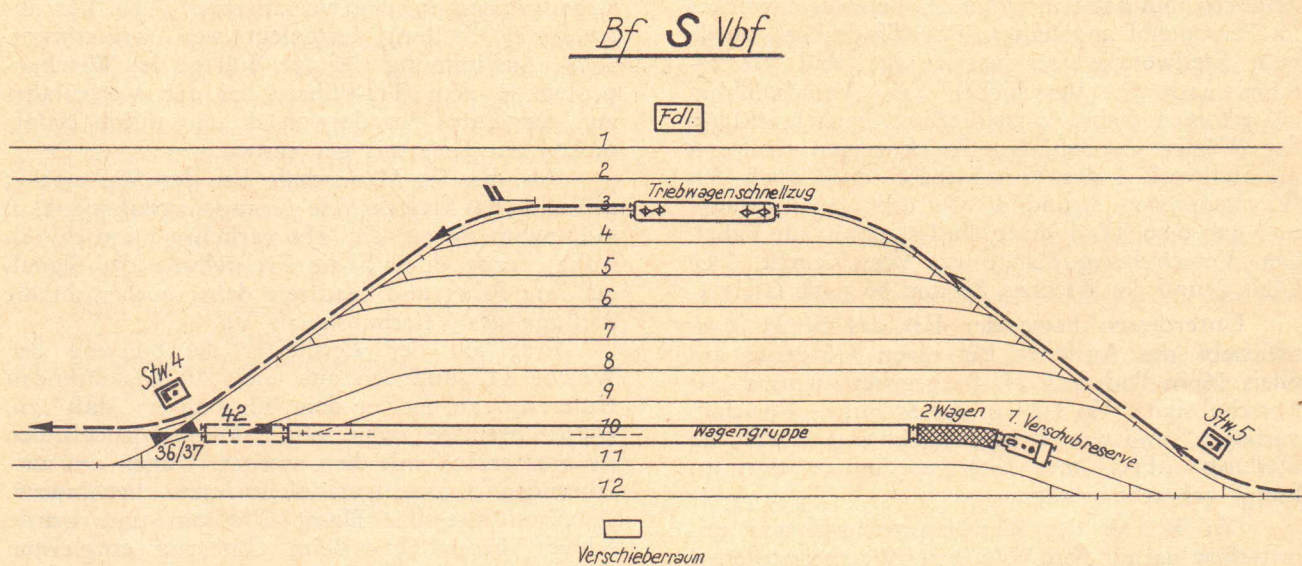
c) Gefährdung eines internationalen Triebwagenschnellzuges

Gleis 10 des dargestellten Bf S. Verschiebbf, das 609 m lang ist und 110 Achsen faßt, war am Ereignistag mit einer Wagengruppe (92 Achsen) besetzt. Um etwa 18.00 Uhr beauftragte der Verschiebemeister, der von der fast vollständigen Besetzung des Gleises Kenntnis hatte, den Verschiebaufseher der 1. Verschubreserve, zwei im Bereich des Stellwerkes 5 auf diesem Gleis knapp hinter der Grenzmarke stehende Wagen an die übrige Wagengruppe zu schieben.

Er unterließ es aber, den Verschiebemeister der 2. Verschubreserve — im Bereich des Stellwerkes 4 — hiervon in Kenntnis zu setzen und achtete auch nicht auf die Bestimmung der Bf-DO, wonach 10 Minuten vor der Fahrt des internationalen Triebwagenschnellzuges durch Gleis 3 Verschiebbewegungen auf den Gleisen 4—10 verboten sind.

Der über die beabsichtigte Verschiebbewegung verständigte Stellwerksmeister des Stellwerkes 5 erhob, obwohl der Triebwagenschnellzug bereits im Anrollen war, keinen Einspruch und unterließ es außerdem, den Wärter im Stellwerk 4 von der Verschiebbewegung in Kenntnis zu setzen. Dem im selben Stellwerk Dienst versiehenden zweiten Stellwerksmeister teilte er unrichtig mit, daß die 1. Verschubreserve nach Gleis 12 fahre; auf diesem Gleis wäre auch trotz der bevorstehenden Fahrt des Triebwagenschnellzuges eine Verschubfahrt laut Bf-DO zulässig gewesen.

Unterdessen war um 18.02 Uhr die Durchfahrt für den Triebwagenschnellzug auf Gleis 3 gestellt worden. Als nun der Verschiebaufseher der 1. Verschubreserve — ohne sich mit dem Verschiebleiter der 2. Verschubreserve ins Einvernehmen zu setzen und ohne den Verschiebweg überblicken zu können (kein Spitzenverschieber) — mit den beiden Wagen auf Gleis 10 anschoß, gelangte der vorderste Wagen der Wagengruppe nach Befahren der Weiche 42 bei der DKW 36/37 in die Fahrstraße des Triebwagenschnellzuges.

Glücklicherweise bemerkte ein im Verschieberraum (in Bf-Mitte neben Gleis 12 gelegen) befindlicher Hemmschuhleger das Ingangsetzen der Wagengruppe auf Gleis 10 und erkundigte sich bei seinem Verschiebleiter (2. Verschubreserve), welche Arbeit durchgeführt werde. Der Verschiebleiter erkannte die Gefahr und forderte sofort den Stellwerksmeister im Stellwerk 4 zum Zurückstellen des für den Triebwagenschnellzug freistehenden Ausfahrtsignals auf; auch verständigte er den Fdl. Aber auch der Stellwerksmeister im Stellwerk 4 hatte die Verschiebbewegung wahrgenommen und Stellwerk 5 zum Anhalten des Zuges aufgefordert. Der Zug war aber beim Stellwerk 5 bereits vorbeigefahren. Auf Grund der erhaltenen Verständigung gelang es dem Fdl, den Zug mit Haltsignalen in Höhe des Aufnahmsgebäudes anzuhalten. Nach Freimachen der Fahrstraße setzte der Zug die Fahrt mit 12 Minuten Verspätung fort.
