Verkehrs-Unterrichtsblatt

4. Stück

Wien, am 1. April 1968

- Inhalt: 22. Einfahrt eines Triebwagenpersonenzuges in einen besetzten Raumabschnitt
23. Etwas für jeden
24. Ein Probealarm, wie er nicht sein soll!
25. Schienenbrüche
26. Heiteres am Schienenstrang oder die Sache mit dem Stier
27. Reinigung der Reisezugwagen
28. Starkes Ansteigen der Fälle von Überfahren haltzeitender Hauptsignale
29. Neue Eisenbahndrehkräne „EDK 500“
30. Kundendienst

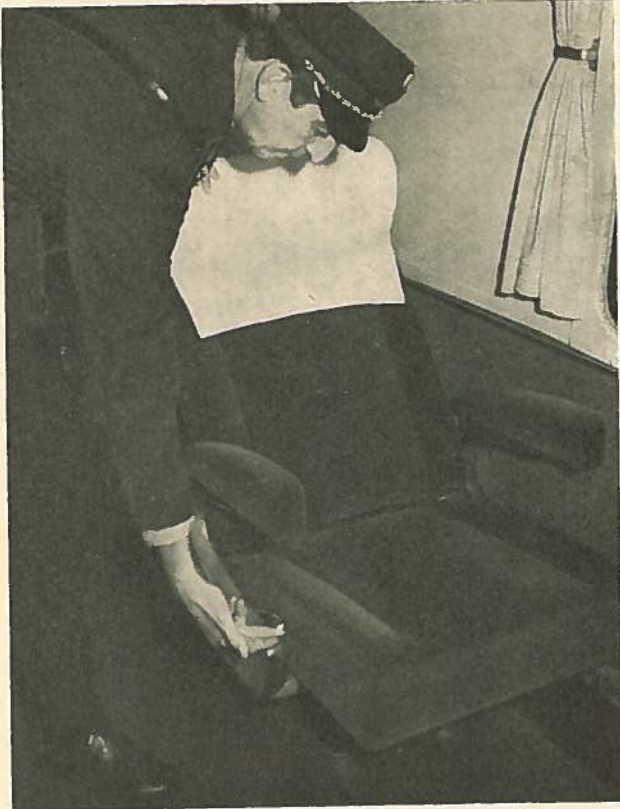
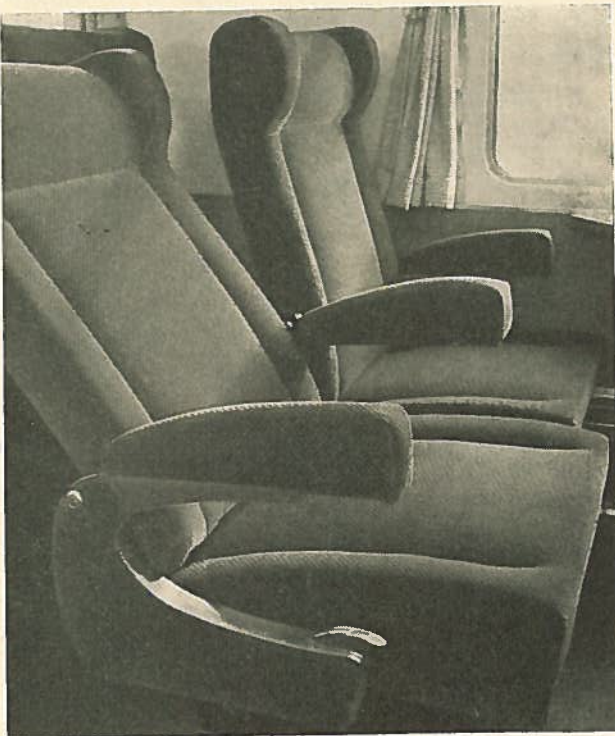
das Reisen so angenehm wie möglich machen. Zeigt unseren Gästen deshalb, daß man mit nur einem einfachen Handgriff die Lehnen der Sitze in den Garnituren schräg stellen kann, um so bequemer zu reisen.

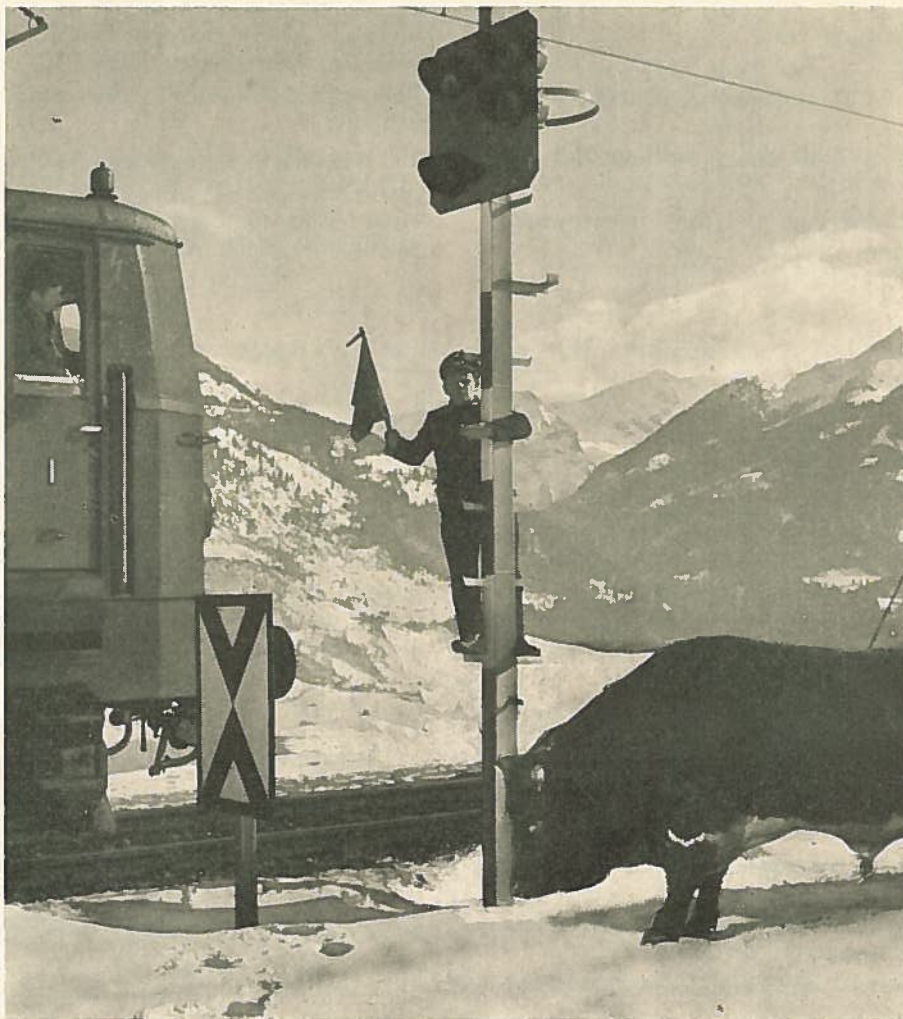
(Einfahrsignal mit Ausfahrversignal)

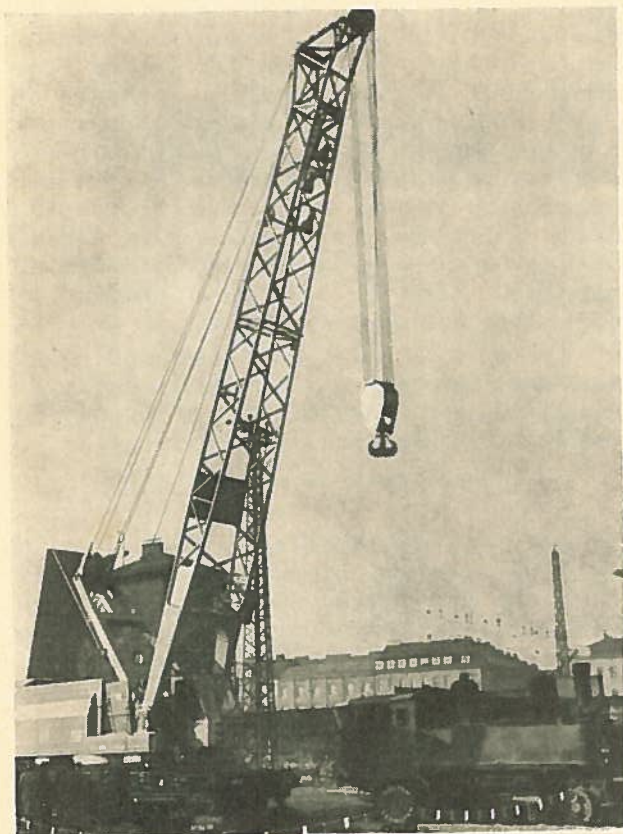
29. Neue Eisenbahndrehkräne „EDK 500“

Die ÖBB haben vor kurzem 2 dieselelektrische Eisenbahndrehkräne der Bauart „EDK 500“ erworben, die auf Grund ihrer technischen Ausstattung und schnellster Einsatzbereitschaft wertvolle Dienste insbesondere bei Aufgleisungen, Brückenbauten usw. leisten werden.

Geringe Vorbereitungsarbeiten am Einsatzort durch niedrige Abstützhöhe sowie die Möglichkeit der Stromabgabe für die Beleuchtung der Einsatzstelle und den Anschluß von elektrischen Arbeitsgeräten gelten als weitere Vorzüge beider Kräne.

Technische Daten:

Bahndienstfahrzeug Nr. 966.500 und Nr. 966.501

maximale Tragkraft: bis zu 80 t je nach Ausladung

Arbeitsgeschwindigkeit: Heben von Lasten bis 80 t: 3 m pro Minute

Antrieb: Deutz-Dieselmotor mit 200 PS

Generator für 160 kVA

Gesamtgewicht: 115 t

Meterlast: 9,4 t

Achslast: 20 t

Anzahl der Achsen: 6

Anzahl der Drehgestelle: 2

Länge über Puffer: 11,9 m

Fahrgeschwindigkeit mit eigenem Antrieb: 6 km/h

Für den Transport des Kranes ist ein Plattformwagen als Schutzwagen erforderlich. Er dient bei der Zugfahrt auch als Ablage der Hakenunterflasche und anderer Zubehörteile.

Zu jedem Kranwagen werden je ein Wohn- und Gerätewagen gebaut, damit die Begleitmannschaft auch an der Einsatzstelle längere Zeit verweilen und erforderliches Gerät gut und übersichtlich verwahrt und mitgeführt werden kann.
