Verkehrs-Unterrichtsblatt

Wien, am 1. Jänner 1968

Das ist das Ergebnis

(Zusammenstoß eines einfahrenden Gütereilzuges mit stehendem Gütereilzug im Bf P. am 14. November 1967, Tod eines Tfz-Führers, Verletzung eines Zugführers, Unterbrechung des durchgehenden Verkehrs auf der zweigleisigen Hauptbahn von 4.15 Uhr bis 15.58 Uhr, Umleitung zahlreicher Züge, Einrichtung eines Schienenersatzverkehrs,

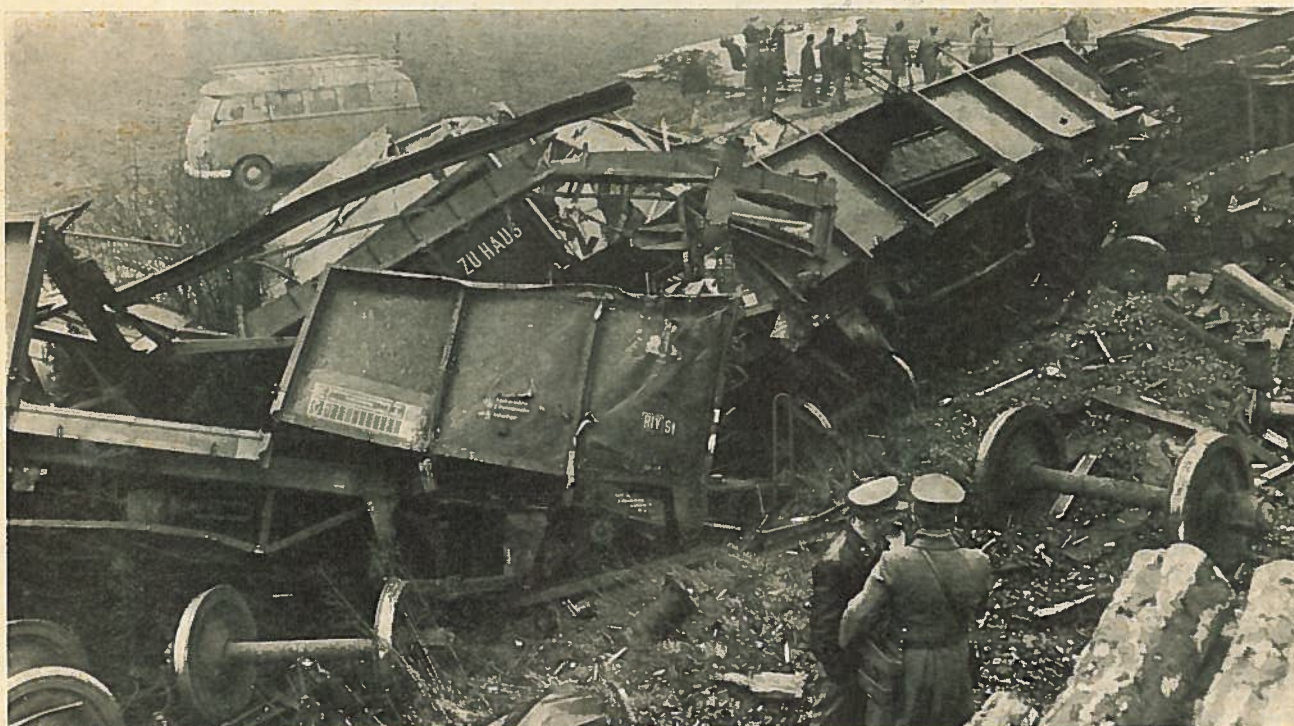
Schaden: Zirka S 8,5 Millionen)

des unverständlichen Versagens eines Fdl und eines Stellwerkswärterers!

Nach der um 3.59 Uhr erfolgten Ausfahrt eines Bezirksgüterzuges aus dem Bf P. hatte der Fdl im Befehlsstellwerk 2 (deutsche Bauart) für einen nachfolgenden Gütereilzug die Einfahrt

nach Gleis 1 und nach Einlangen der Rückblockung (für den Bezirksgüterzug) auch die Ausfahrt freigegeben; zu diesem Zeitpunkt war der Gütereilzug bereits an dem am Standort des Einfahrsignals angebrachten, in Stellung „Vorsicht“ befindlichen Ausfahrsvorsignal vorbeige-

fahren und vom Tzf-Führer, der das Ausfahr-signal wegen dichten Nebels nicht wahrnehmen konnte, eine Betriebsbremsung eingeleitet worden. Infolge Verbremens kam der Zug mit der Zugspitze 450 m vor dem Befehlsstellwerk 2 und der Zugschluß zwischen der getrennt voneinander liegenden Signal- und Fahrstraßenzugschlußstelle (20—30 m vom Stellwerk 1 entfernt) zum Stillstand.

Nachdem der Wärter im Stellwerk 1 die Rückblockung für den Gütereilzug abgegeben und das Befehlsempfangsfeld wieder geblockt hatte, löste der Fdl kurz darauf — in der Annahme, die Einfahrt noch nicht freigegeben zu haben — die Fahrstraße für den nicht grenzfrei stehenden Zug mittels des Schlüsselschalters auf und gab die Einfahrt nach Gleis 1 neuerlich frei.

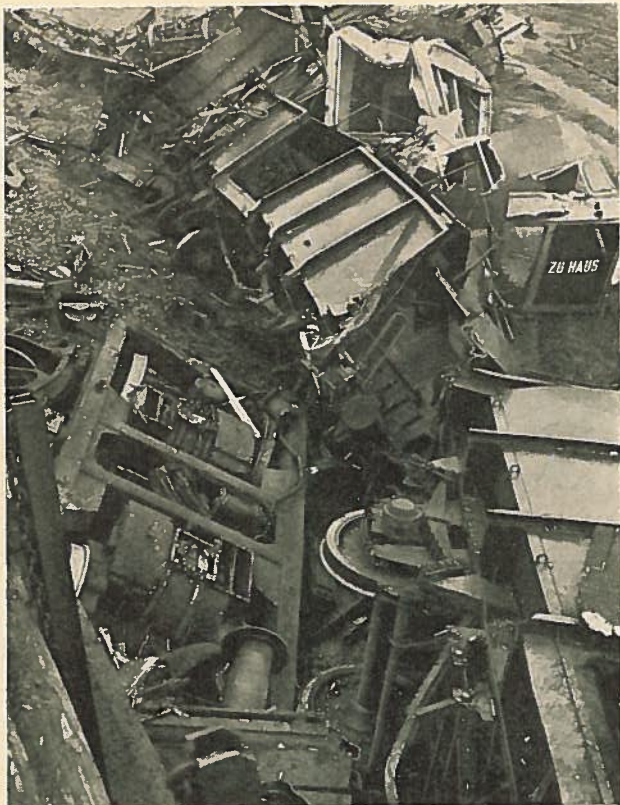
rückkam, war bereits die neuerliche Freigabe erfolgt. Wiewohl somit zwischen der Einfahrt des ersten Gütereilzuges und der neuerlichen Freigabe nur eine ganz kurze Zeitspanne verstrichen war, fiel dies dem Bediensteten nicht auf. Trotz dichtem Nebel unterließ der Bedienstete die Fahrstraßenprüfung und trug damit zum Zustandekommen des Zusammenstoßes bei.

Da der ersteingefahrene Gütereilzug ein unbeleuchtetes Zugschlußsignal hatte, wäre der Stellwerkswärter verpflichtet gewesen, dies dem Fdl zu melden. Auch das hätte zur Vermeidung des Unfalles beigetragen. Der Stellwerkswärter verstieß daher gegen die Bestimmungen der

Punkte 261, 264 und 313 der DV V 3 sowie der Bf-DO.

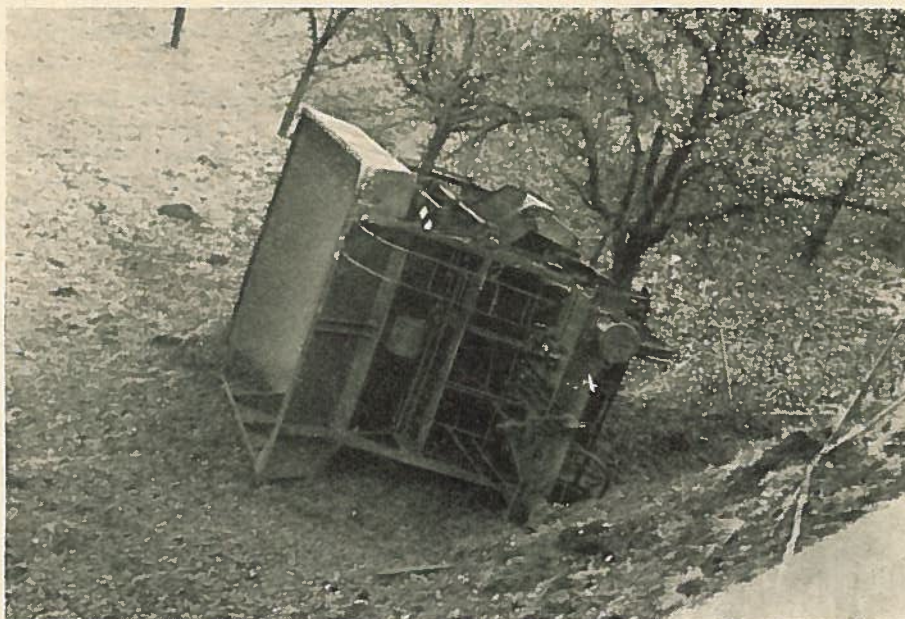
Am 7. November um 3.35 Uhr entrollte im Bf A. in einem Gefälle von 2,5‰ ein noch teil-

weise beladener Talbotwagen auf die Strecke. Der Wagen entgleiste 6,3 km vom Bf A. entfernt

in einem Gefälle von 25⁰/₁₀₀ infolge der erreichten hohen Geschwindigkeit, stürzte um und kippte über eine 5 m hohe Böschung. Eine Gefährdung von Zügen oder Personen war glücklicherweise nicht gegeben!

Zum Unfall kam es während Instandsetzungsarbeiten an einer EK im Bf A., in dem für die erforderliche Schottereinbringung ein Talbotwagen gestellt war. Zu seiner Beförderung an die Baustelle stand jedoch nur ein Motorbahnwagen zur Verfügung, der keine für Regelfahrzeuge vorgeschriebenen Zug- und Stoßvorrichtungen besaß. Dennoch ließ es der Fdl zu, daß der beladene Talbotwagen (29 t Gesamtgewicht, ohne Handbremse) mit dem Kl mittels Steifkupplung verbunden wurde und der Kl nicht am tiefsten Punkt gereiht war; auch der Bahn-

Nach teilweiser Entladung des Schotters an der Baustelle riß beim Weiterschieben des Talbotwagens infolge zu heftiger Abbremsung die Steifkuppel und wurde der aufgelegte Unterlagskeil vom entrollenden Wagen abgeworfen. Versuche, das Fahrzeug mittels Hemmschuhes aufzuhalten, mißlingen. Der Unfall war demnach nicht mehr abzuwenden. Welche Folgen er nach sich gezogen hätte, wenn der entrollte Wagen in verbautes Gebiet gestürzt wäre, ist für jedermann erkennbar!

Es lagen somit Verstöße gegen die Bestimmungen der DV V 3, Punkte 532 und 555, der ZSV 4 und DV A 40, Heft 2, Punkte 2.1.1.1 und 2.1.1.2 sowie Heft 6, Punkte 6.2.1.1 und 6.2.2.1 vor.

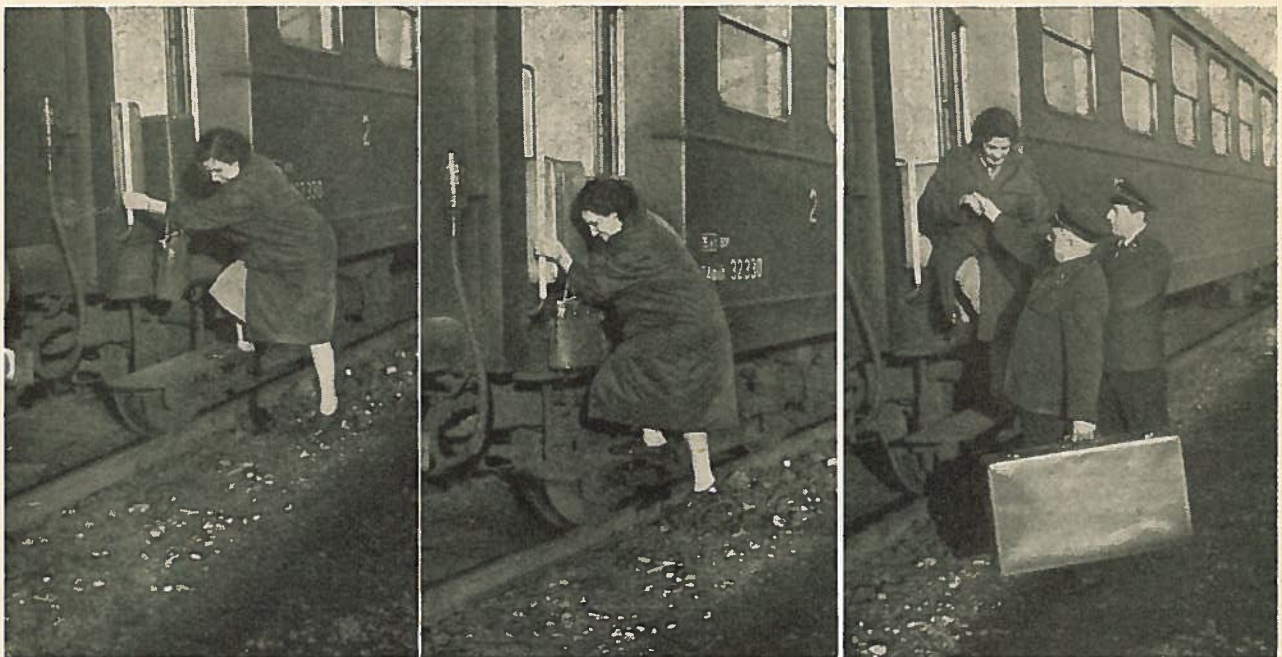
Sehr häufig wieder stürzen Fahrgäste beim Verlassen haltender Reisezüge in Bf von den Trittbrettern der Personenwagen, weil aus Verschulden nachlässiger oder gedankenloser Bediensteter Züge an Stellen zum Stillstand kommen, wo der Abstand vom untersten Trittbrett der Wagentreppe bis zur Gehfläche des Bahnsteiges zu groß ist.

Nicht so,

sondern so!

Um derartige Unfälle von Fahrgästen künftighin möglichst zu vermeiden, müssen alle beteiligten Bediensteten durch zweckmäßige und rechtzeitig zu treffende Anordnungen für die Sicherheit beim Zug sorgen. Es ist unverantwortlich, wenn der Fahrgast am Ende seiner Eisenbahnfahrt noch eine Körperverletzung hinnehmen muß.
