## Aus dem Verkehrsgeschehen

### Zusammenstoß eines durchfahrenden Schnellzuges mit einem Vershubteil

### Entgleisung eines Ferngüterzuges während der Durchfahrt

### Entgleisung eines Personenzuges bei Fehlausfahrt

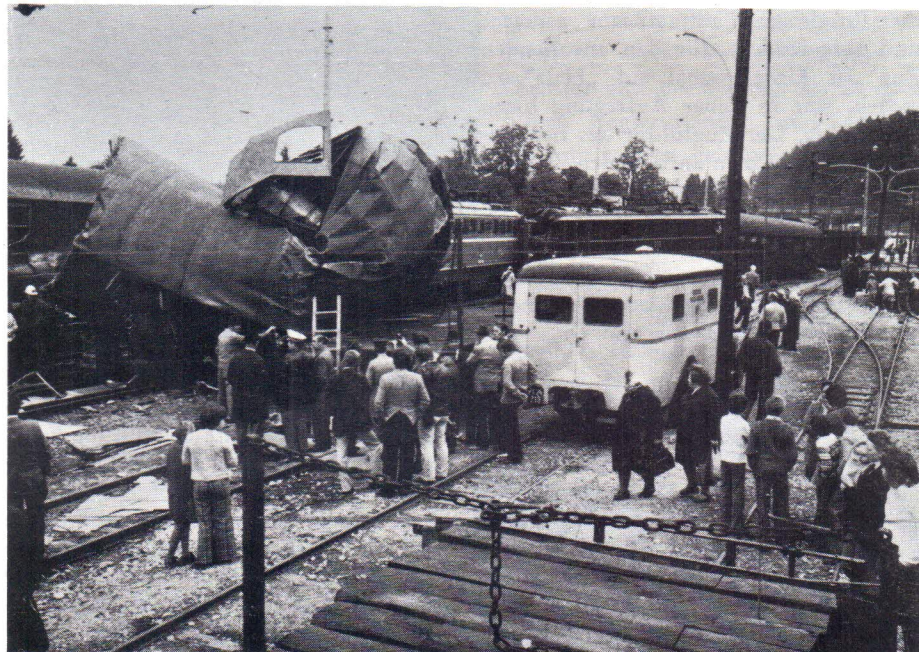
Der Bezirksgüterzug war im Bf V. um 3.49 Uhr auf Gleis 4 angekommen. Nach Verständigung der Beteiligten über die durchzuführenden Vershubarbeiten fuhr der Vershubteil, bestehend aus Tfz und 6 Wagen, vom Einfahrgleis im Bereich des Stellwerkes 2 über Gleis 1 nach Gleis 3, um dort die ersten 2 Wagen zwischen den Weichen 51 und 54 vorübergehend abzustellen.

Anschließend sollte der Vershubteil, dessen Tfz nach dem Anhalten auf Weiche 55 zum Stillstand gekommen war, wieder so weit vorziehen, daß der nächste Wagen nach Gleis 5 hätte gestoßen werden können. Die Weichen befanden sich für das Vorziehen des Vershubteiles von Gleis 3 in der richtigen Stellung. Unterdessen erhielt um 3.55 Uhr der Fdl die verbindliche Abmeldung für den Schnellzug mit der voraussichtlichen Durchfahrt im Bf F. um 3.57 Uhr. Nachdem er sich beim Wärter des Stellwerkes 2 erkundigt hatte, ob der Vershub

Mittlerweile hatte der Vershub die 2 Wagen abgehängt und — da die Weichen zu diesem Zeitpunkt noch für die Vershubfahrt richtig standen — mit dem Vorziehen begonnen. Gerade während dieser Vershubbewegung, stellte der Wärter des Stellwerkes 2 die Wei-

che 55 um, wodurch der hinter dem Tfz gereihte Wagen entgleiste. Eine vom Tfz-Führer sofort eingeleitete Bremsung brachte den Vershubteil mit dem Tfz beim Herzstück der Weiche 56 zum Stillstand.

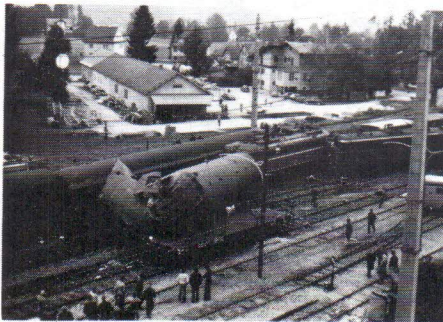
Mittwoch, 8. 10. 1975 um 4.00 Uhr stieß im Bf V., ca. 150 m vom Stellwerk 2 entfernt, ein mit ca. 90 km/h auf Gleis 1 durchfahrender Schnellzug mit einem auf Gleis 3 im Bereich der Weiche 56 nicht grenzfrei stehenden Vershubteil eines Bezirksgüterzuges zusammen. Dabei wurden 4 Postbedienstete, die sich in dem hinter dem Zug-Tfz des Schnellzuges gereihten Postwagen aufhielten und ein im Gepäckwagen fahrgastfahrender ÖBB-Bediensteter leicht verletzt. Beide Tfz, der Post- und der Gepäckwagen entgleisten mit allen Achsen. Vom Schnellzug entgleisten ein Expreßgutkurswagen und ein Reisezugwagen mit je einem Drehgestell. Der Postwagen stürzte um und wurde geknickt.

Vom Vershubteil entgleisten der erste und zweite Wagen mit beiden Achsen und wurden schwer beschädigt. Außerdem wurden 2 auf Gleis 15 abgestellte Güterwagen zur Entgleisung gebracht, einer davon stürzte um. Am Oberbau und an der Fahrleitung kam es ebenfalls zu schweren Beschädigungen. Der durchgehende Zugverkehr auf der Westbahn war bis 13.55 Uhr unterbrochen. 7 Schnellzüge mußten umgeleitet, für den entgleisten Schnellzug ein Ersatzzug und für 4 weitere Schnellzüge Flügelzüge geführt werden.

Der Tfz-Führer des Schnellzuges konnte auf ca. 150—200 m Entfernung die Haltsignale erkennen, leitete Schnellbremsung ein und flüchtete in den Maschinenraum. Die Auffahrgeschwindigkeit betrug 80 km/h.

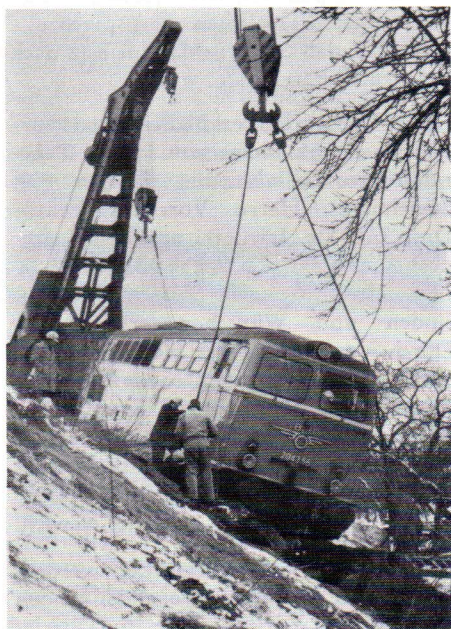
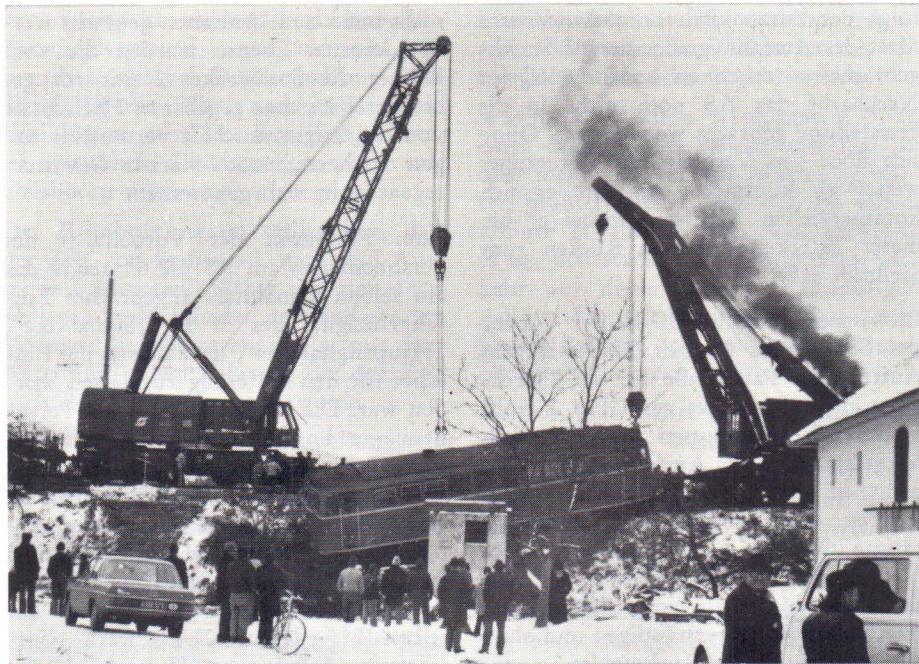
Samstag, 20. 12. 1975 um 5.24 Uhr stieß im Bf G. ein aus Gleis 2 ausfahrender Personenzug infolge Fehlausfahrt gegen den eisernen Prellbock des Stumpfgleises 2 a, wodurch dieser 20 m verschoben wurde. Das Zug-Tfz 2043.56 entgleiste mit allen Achsen und grub sich in das Erdreich der Böschung ein. Ein Personenzug entgleiste mit der vorderen Achse und wurde schwer beschädigt. Durch Knickung eines Fahrleitungsmastes und Fahrleitungsbeschädigungen kam es zur Streckenunterbrechung. Schienenersatzverkehr mußte für 6 Züge eingerichtet werden. Eine Reisende erlitt leichte Verletzungen.

nun die Weichen 1 und 2 für die Ausfahrt dieses Zuges umzustellen und ohne die Fahrstraßenprüfung durchzuführen, betätigte der Fdl nach Überbrückung der Achszählleinrichtung ganz einfach das Lichtsignal 29 b und fertigte den Personenzug um 5.23 Uhr ab. Als der Zug bereits mit ca. 30 km/h fuhr, sah der Tfz-Führer im Scheinwerferlicht die unrichtige Stellung der Weiche 2, die für die Fahrt in das Stumpfgleis 2 a stand. Er konnte trotz sofortiger Schnellbremsung den Zug nicht in dem kurzen Stumpfgleis (ca. 1 Wagenlänge) anhalten.
