Verkehrs-Unterrichtsblatt

Wien, am 1. Dezember 1965

63. Außergewöhnliche Ereignisse im Verkehr — mit oder ohne Folgen

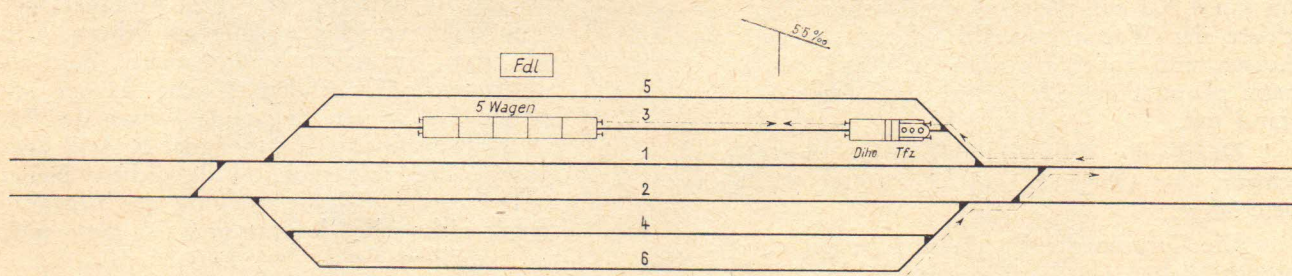
Am 11. Oktober um 5.20 Uhr wurden im dargestellten Bf auf Gleis 3 die 5 Wagen eines Bezirksgüterzuges etwa in Höhe der Fahrdienstleitung gesichert aufgestellt. Anschließend erfolgten auf Gleis 6 Vershubarbeiten mit dem Zug-Tfz. Danach fuhr das Zug-Tfz mit dem geschobenen Gepäckwagen nach Gleis 3, um dort an den Zug zu schließen.

Einer der Schaffner wollte den weiten Anfahrweg des Zug-Tfz an den Zug abkürzen, entfernte die Hemmschuhe und löste die bei einem Wagen angezogene Handbremse, worauf sich die 5 Wagen im Gefälle von 5,5 ‰ in Bewegung setzten. Sie stießen mit dem entgegenkommenden,

geschobenen Vershubteil so heftig zusammen, daß der Gepäckwagen mit einer Achse entgleiste und ebenso wie ein Güterwagen der entrollten Gruppe schwer beschädigt wurde. Am Tfz entstand geringer Sachschaden. Der Vershubleiter im Gepäckwagen und der Spitzenverschieber zogen sich Verletzungen zu und mußten ärztliche Behandlung in Anspruch nehmen.

Die unbesonnene Handlungsweise des Schaffners brachte nicht nur keinen Zeitgewinn ein, sondern hatte bedauerlicherweise die Verletzung zweier Bediensteter und erheblichen Sachschaden zur Folge.

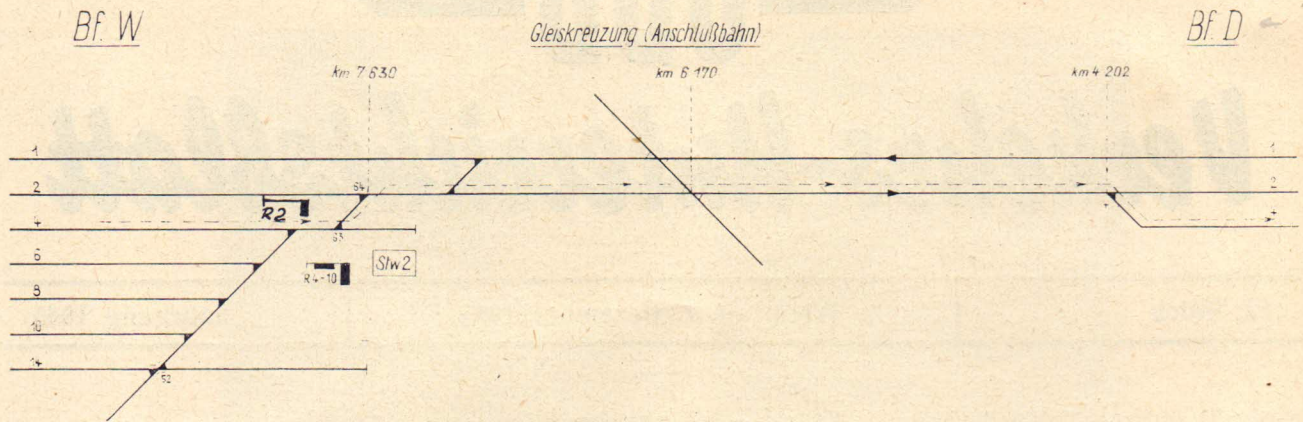
Am 26. Oktober um 3.30 Uhr wurden im skizzierten Bf. W. von einem Güterzug 13 Wagen auf Gleis 4 abgestellt und in Richtung Stellwerk 2 durch Anziehen zweier Handbremsen sowie durch Unterlegen mit einem Hemmschuh gesichert.

Um 4.45 Uhr traf ein weiterer Güterzug mit 11 Wagen auf Gleis 2 ein. Der Zug wurde über Stellwerk 2 nach Gleis 4 überstellt, wo ein Schaffner die dort stehenden 13 Wagen ankuppelte. Er löste zwar die beiden angezogenen Handbremsen, übersah aber den aufgelegten Hemmschuh und untersuchte die ihm zugewiesene Wagengruppe nur sehr mangelhaft.

Um 5.00 Uhr, bei Ausfahrt des Güterzuges aus Gleis 4, wurde der Hemmschuh bis zur Weiche 64 im km 7,630 mitgeschleift. Dort entgleiste der 12. Wagen mit einer Achse und rollte so bis km 6,170, wo er sich auf der Gleiskreuzung einer Anschlußbahn von selbst wieder eingeleiste. Im km 4,202 auf Weiche 4 des Nachbarbf. D. entgleiste der Wagen neuerlich, diesmal mit beiden Achsen und rollte bis zum Stillstand des Zuges beim planmäßigen Haltepunkt im entgleisten Zustand mit.

Durch die Entgleisung wurden der Wagen schwer, der Oberbau und die Weiche 64 leicht beschädigt.

Weiters unterließ es der Stellwerkswärter, die Fahrstraße für die Ausfahrt des Güterzuges vorschriftsmäßig zu sichern. Um sich das Umstellen und Sichern der als Schutzweiche dienenden Weiche 52 zu ersparen, ließ er den Zug ohne Wissen des Fdl bei haltzeigendem Ausfahrtsignal R 4-10 ausfahren. Dies war möglich, da dichter Nebel herrschte, der Fdl die Stellung des Ausfahrtsignals nicht sehen konnte und sich diese auch nicht melden ließ.

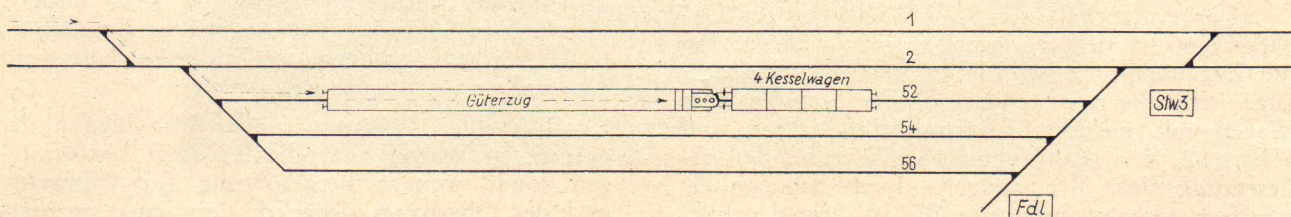
Im dargestellten Bf stieß ein um 23.45 Uhr auf Gleis 52 einfahrender Güterzug mit einer Wagengruppe (4 Kesselwagen) zusammen. Dabei wurden ein Kesselwagen schwer, das Zug-Tfz sowie 4 weitere Güterwagen leicht beschädigt. Beim Kesselwagen wurde der Kessel aufgerissen, so daß die Ladung (40 t Heizöl) ausfloß. Sachschaden: S 270.000!

Die Wagengruppe war um etwa 22.45 Uhr durch den Verschiebleiter ohne Wissen und Zustimmung des Fdl auf dem Hauptgleis 52 im Fahrstraßenprüfbereich des Fdl abgestellt worden. Der Stellwerksmeister des Stellwerkes 3 ließ die Besetzung des Gleises zu und verabsäumte es ebenfalls Zustimmung beim Fdl einzuholen.

Um 23.35 Uhr gab der Fdl blockmäßig die Einfahrt für den Güterzug nach Gleis 52 frei. Da er die Fahrstraßenprüfung nur äußerst mangelhaft vornahm, nahm er die Besetzung des Gleises nicht wahr. Vom Stellwerk 3 erhielt der Fdl die Meldung über die Durchführung der Fahrstraßenprüfung, wiewohl der Stellwerksmeister nicht wußte, ob die in das zu prüfende Gleis gestellte

Der Tfz-Führer des einfahrenden Güterzuges bemerkte die Besetzung des Einfahrgleises erst so spät, daß er trotz sofort eingeleiteter Schnellbremsung den Zusammenstoß (mit zirka 20 km/h) nicht mehr verhindern konnte.

Dem Stellwerksmeister im Stellwerk 3 muß zur Last gelegt werden, daß er das Aufstellen von Fahrzeugen auf dem Hauptgleis 52 ohne Wissen und Zustimmung des Fdl zugelassen und bei der Fahrstraßenprüfung für die Einfahrt des Güterzuges sein Augenmerk nicht auch auf Hindernisse außerhalb seines Prüfbereiches gerichtet hatte (DV V 3, Punkte 73 und 265). Schließlich verstieß auch der Verschiebleiter gegen Punkt 73 der DV V 3.
