Verkehrs-Unterrichtsblatt

10. Stück	Wien, am 1. Oktober 1968	Jahrgang 1968
-----------	--------------------------	---------------

- Inhalt:** 65. Zusammenstoß eines Güterzuges mit stehendem Zugteil
66. 1 Stunde 25 Minuten eingeklemmt!
67. Anfahren eines Personenzuges an Schraubeneindrehmaschine
68. Etwas für jeden
69. Neues und Interessantes

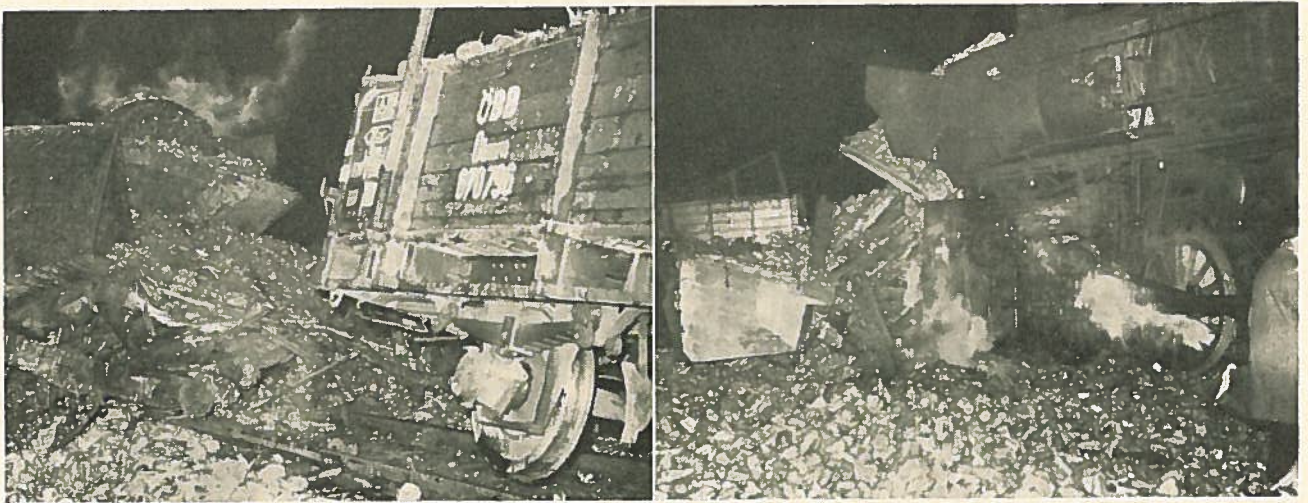
65. Zusammenstoß eines Güterzuges mit stehendem Zugteil

In den Bf W. und P. einer eingleisigen Hauptbahn besteht die Sicherungsanlage aus einem Befehlswerk im Aufnahmsgebäude und 2 Endstellwerken der Bauart SB 500. Zwischen beiden Bf besteht blockmäßige Sicherung der Folge- und Gegenzugfahrten. Beim Einfahrtsignal A des Bf P. befindet sich ein Signalfersprecher. Mit dem Blocken des Befehlsempfangsfeldes und Tastensperrfeldes im Stellwerk 1 des Bf P. wird das Einfahrtsignal A verschlossen und gleichzeitig die Rückblockung an den Bf W. erteilt. Für einen Folgezug ist außerdem eine vom Fdl abzugebende blockmäßige Erlaubnis erforderlich.

Am Ereignistag stellte der Tfz-Führer eines Bezirksgüterzuges (Tfz der Reihe 77, 27 Wagen, Zub 1:3) während der Fahrt zwischen den Bf W. und P. fest, daß beide Speiseapparate infolge Wassermangels nicht mehr ansprachen und hielt deshalb den Zug zirka 300 m vor dem freizeigenden Einfahrtsignal A des Bf P. an. Er verlangte vom Zugführer das Abkuppeln des Tfz und fuhr dann in Richtung Bf zur Wassernahme weiter.

Beim Zusammenstoß entgleisten die 3 letzten Wagen des stehenden Zugteiles und verkeilten sich ineinander. Das Tfz des Folgezuges wurde schwer beschädigt. Tfz-Führer, Lokheizer und Zugführer dieses Zuges erlitten leichte Ver-

Die Fehler, die zum Zusammenstoß führten, seien anschließend in zeitlicher Reihenfolge geschildert:

1. Der Tfz-Führer des Bezirksgüterzuges mußte wissen, daß gemäß den Bestimmungen des Punktes 499 der DV V 3 der weiterfahrende Zugteil vom Zugführer oder einem zum Zugführerdienst ermächtigten Schaffner zu begleiten war. Da er auf die Begleitung verzichtete, hätte er selbst die Verpflichtung gehabt, den Fdl von der nächsten Fernsprechstelle aus (Signalfernsprecher) über die Fahrt in Teilen zu verständigen und seine Weisung einzuholen.

2. Der Zugführer des Bezirksgüterzuges hatte es — abgesehen von der unterlassenen Begleitung des weiterfahrenden Zugteiles — verabsäumt, den Fdl im Bf P. von der Fahrt in Teilen zu verständigen und für die sofort vorzunehmende Deckung des auf der Strecke zurückgelassenen Zugteiles zu sorgen (DV V 3, Punkte 490, 492 und 499).

3. Den schwersten Fehler beging der Wärter im Stellwerk 1 des Bf P. Er stellte das Einfahrsignal auf „Halt“ und gab die Rückblockung ab, wiewohl das Tfz ohne Zug-

schlußsignal eingefahren war (DV V 3, Punkte 215, 229, 235, 309 und 310).

4. Der Fdl im Bf P. hatte sich bei Einfahrt des Tfz nicht am Platz befunden und erfuhr dadurch erst zu spät, daß Fahrzeuge auf der Strecke zurückgelassen worden waren. Wäre er den Bestimmungen des Punktes 182 der DV V 3 nachgekommen, hätte er das Fehlen der Fahrzeuge bemerken müssen.
5. Weitere Fehler begingen die Schlußschaffner der beiden Züge. Der beim zurückgelassenen Zugteil befindliche Schlußschaffner hätte, da es sich um ein unvorhergesehenes Anhalten auf der Strecke handelte, die rückgelegene Strecke beobachten und dem sich nähernden Folgezug unter Abgabe von Haltsignalen entgegenlaufen müssen (DV V 3, Punkt 490, 3. Absatz). Sein Kollege im Folgezug achtete weder auf die Signalstellung im Bf W. noch auf die vom Fdl und Stellwerkswärter gegebenen hör- und sichtbaren Haltsignale (DV V 2, Punkt 10 und DV V 3, Punkte 446, 449, 451 und 488).

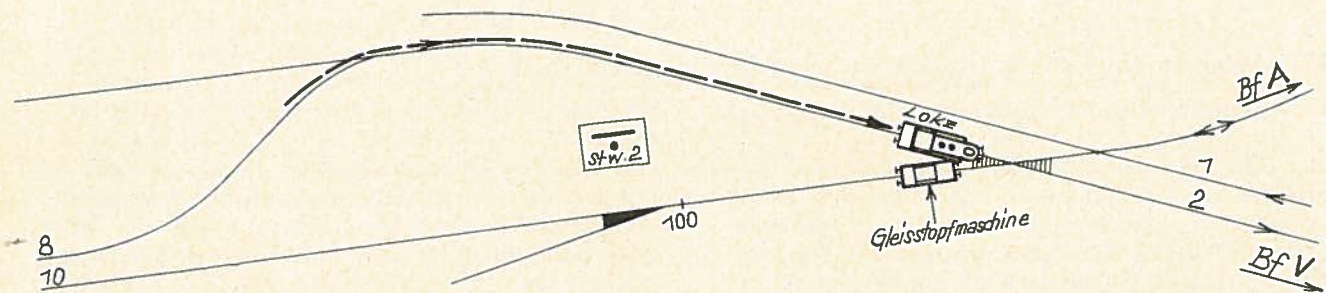
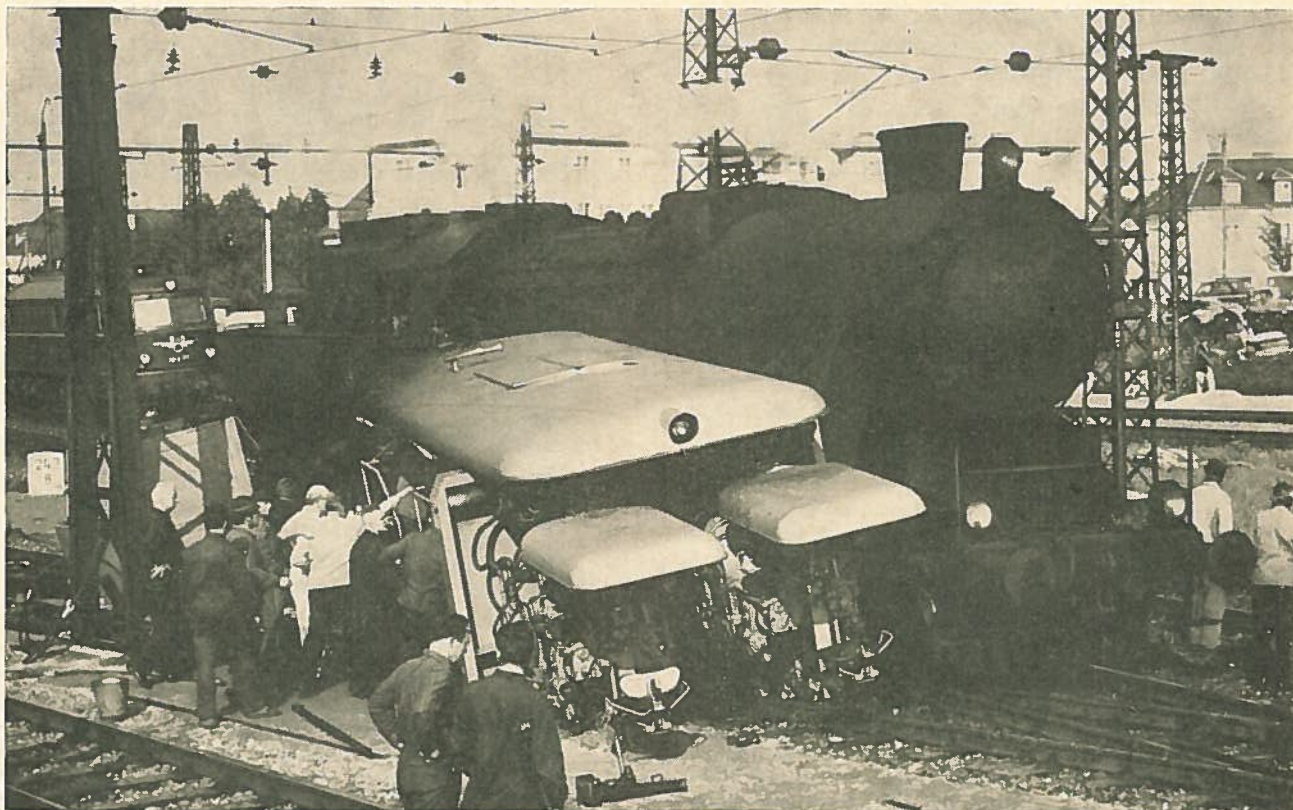
66. 1 Stunde 25 Minuten eingeklemmt!

Am 12. August 1968 um 15.10 Uhr stieß im skizzierten Bf ein von Gleis 8 in Richtung V. ausfahrender Lokzug auf der Gleiskreuzung mit einer Gleisstopfmaschine zusammen, wobei letztere mit beiden Achsen entgleiste und schwer beschädigt wurde. Der im spitzen Winkel zwischen den beiden Fahrzeugen befindliche Gleiswerker R. B. wurde eingeklemmt und konnte erst um 16.35 Uhr durch den herbeigerufenen Hilfszug unter Einsatz eines Schneidbrenners aus seiner qualvollen Lage befreit werden. Der Bedienstete hatte schwere Verletzungen erlitten und wurde mit der Rettung in ein Krankenhaus eingeliefert.

Im Bereich des Stellwerkes 2 waren Stopfarbeiten durchgeführt worden. Diese erfolgten jeweils nach Vereinbarung zwischen Fdl und örtlich Aufsichtführendem. Um 14.00 Uhr, nach Einfahrt eines Güterzuges aus Richtung A., beauftragte der Stellwerkswärter, ohne Wissen und Zustimmung des Fdl, dem örtlich Aufsichtführenden, daß zwischen Weiche 100 und der Gleiskreuzung gearbeitet werden dürfe.

Um 15.05 Uhr erhielt der Stellwerkswärter vom örtlich Aufsichtführenden die Mitteilung, daß die Arbeiten in diesem Abschnitt beendet seien. Während letzterer auf eine Anordnung zur Räumung des Gleises wartete, gab der Fdl die Ausfahrt für den auf Gleis 8 stehenden Lokzug in Richtung V. frei. Der Stellwerks-

wärter, der noch die Meldung über die Beendigung der Stoparbeiten in Erinnerung hatte, vermeinte deshalb, daß auch das Gleis geräumt sei. Er nahm aus diesem Grund keine Fahrstraßenprüfung vor und bemerkte dadurch nicht, daß

die Gleisstopmaschine noch bei der nur wenige Meter entfernten Gleiskreuzung nicht grenzfrei aufgestellt war; trotzdem stellte er bedenkenlos das Ausfahrtsignal auf „Frei“.

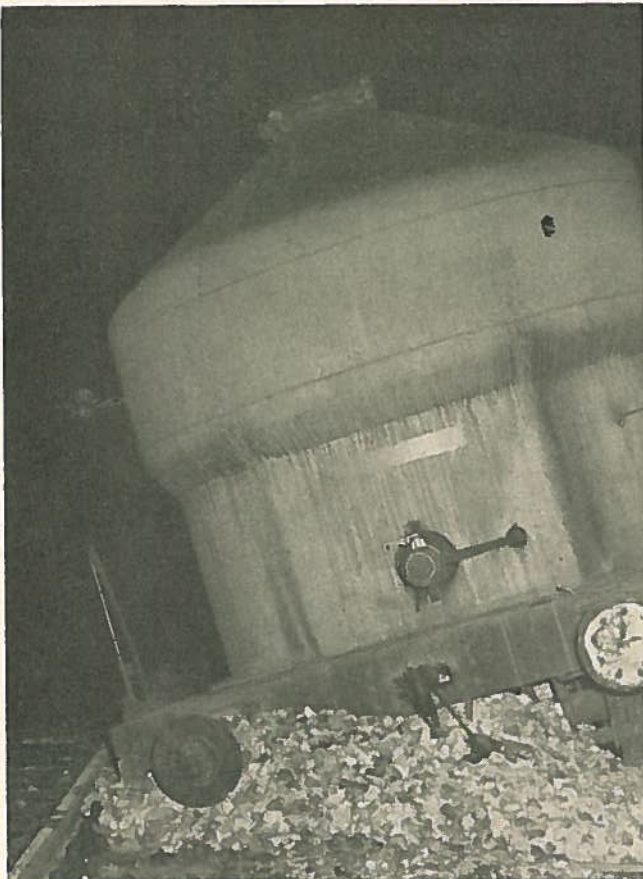
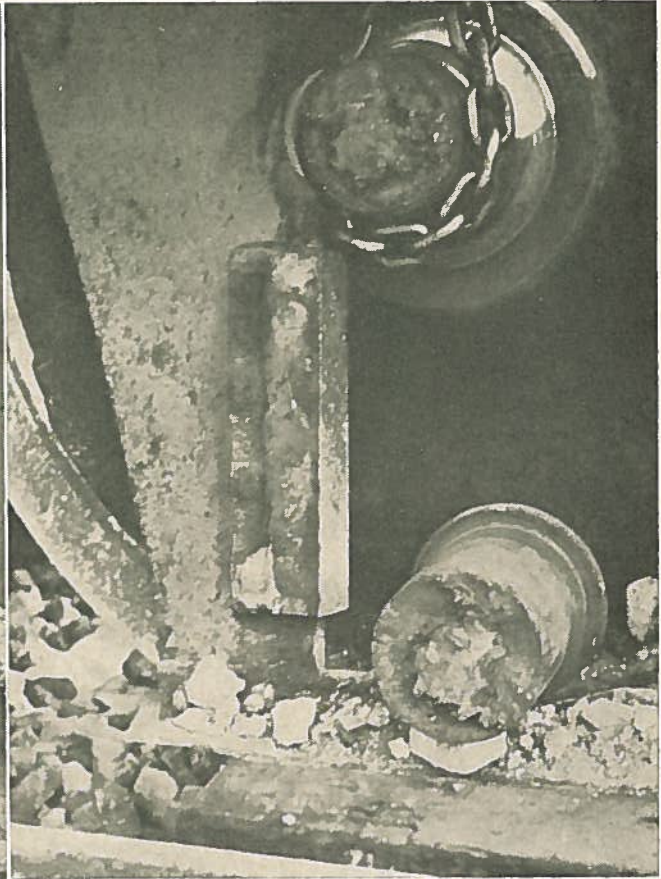
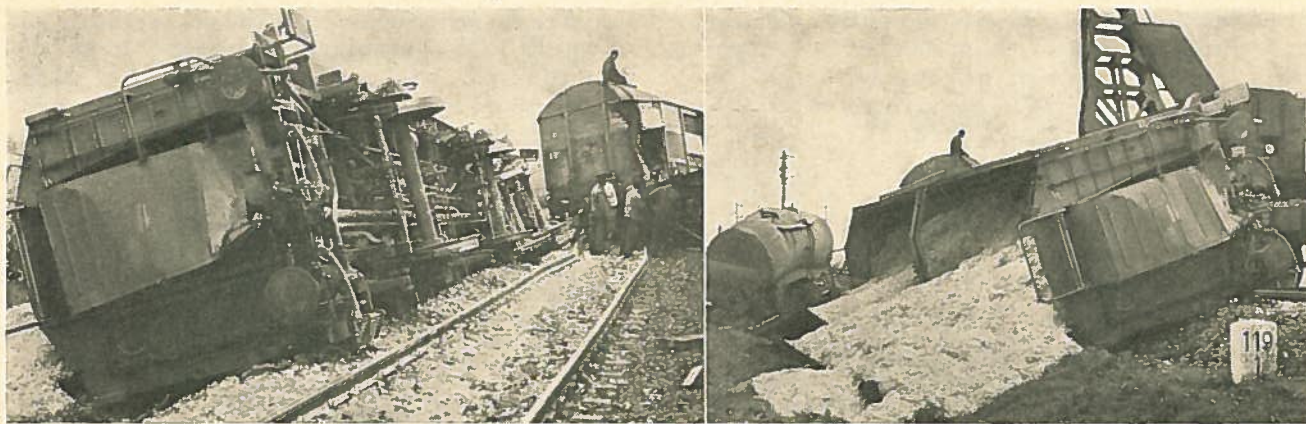
Und nochmals: Achsstummelbruch nach Heißlaufen

Wir zeigen hier die schweren Folgen einer weiteren Zugentgleisung am 27. August 1968, deren Ursache ebenfalls in einem Achsstummelbruch nach Heißlaufen lag. Sachschaden: S 2,5 Millionen! Sperre eines Streckengleises vom 27. August—13. September 1968!

Gewissenhafte Zugbeobachtung hätte sicherlich auch in diesem Fall die ÖBB vor so schweren Folgen bewahrt!
