Aus dem Verkehrsgeschehen

Maßnahmen zur Hebung der Sicherheit und zur Verbesserung der Transportqualität bei den ÖBB

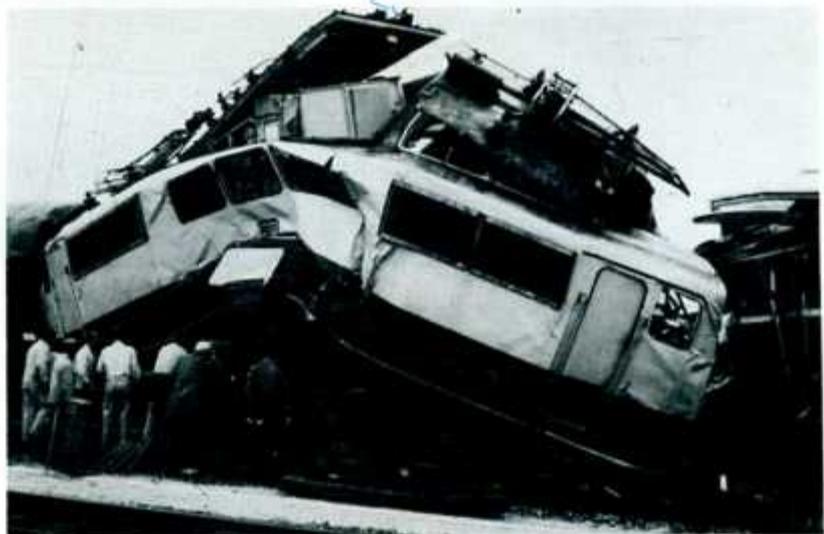
Zusammenstoß des Z 220 „Donau Kurier“ mit Z 44030 im Bahnhof Wels am 27. 8. 1981

Donnerstag, 27. 8. 1981, um 11.33 Uhr stieß Z 220 „Donau Kurier“ bei Einfahrt in den Bahnhof Wels gegen den nach Wels Vbf unerlaubt ausfahrenden Z 44030. Hierbei wurden 81 Reisende sowie 3 Bedienstete z. T. schwer verletzt. Eine bei dem Ereignis anscheinend nur gering verletzte Reisende (ÖBB-Lohnbedienstete) verstarb am 28. 8. 1981 im AKH Linz.

Die beiden beteiligten Tzfz, mehrere Güter- und Reisezugwagen entgleisten und wurden wie der Oberbau und die Fahrleitungsanlagen im Entgleisungsbereich z. T. schwerst beschädigt. Gesamtschaden ca. 45 Mio. S.

Unerlaubte Abfahrt des Z 44030.

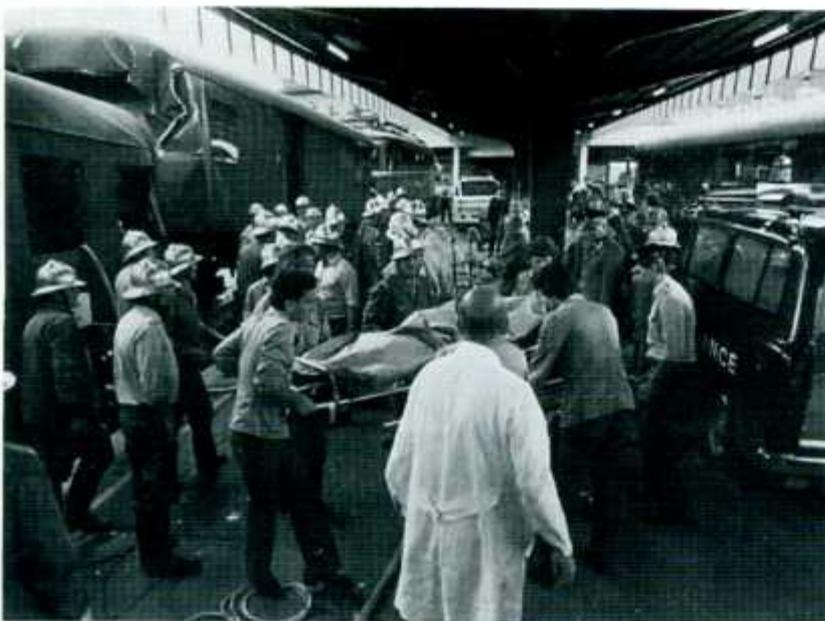
Anfahren des Z 2602 an den Gleisabschluß im Bahnhof Wien Südbf am 17. 8. 1981

Dienstag, 17. 8. 1981, um 6.34 Uhr fuhr im Bahnhof Wien Südbf, Ostseite, der von Nickelsdorf nach Wien Südbf verkehrende Z 2602 gegen den Gleisabschluß des Gleises 7 und verschob diesen um ca. 4 m.

Hiebei wurden von den 410 im Zug befindlichen Reisenden 3 getötet und 150 z. T. schwer verletzt; auch 4 Bedienstete der Zugmannschaft erlitten z. T. schwere Verletzungen. Der entstandene Sachschaden beläuft sich auf ca. 1,5 Mio. S.

Tfz und Wagenzug des Z 2602 wiesen keine bremstechnischen Gebrechen auf. Die Aussage des Tfz-Führers und die minutiöse Aufgliederung des Unfallherganges ergaben, daß der Tfz-Führer während der Einfahrt in den Bahnhof eine nur Sekunden dauernde Bewußtseinsstörung gehabt haben dürfte. Tests und Untersuchungen des Tfz-Führers durch namhafte Fachärzte erbrachten keinerlei Anhaltspunkte für eine Beeinträchtigung durch Alkohol, Drogen oder durch Krankheit.

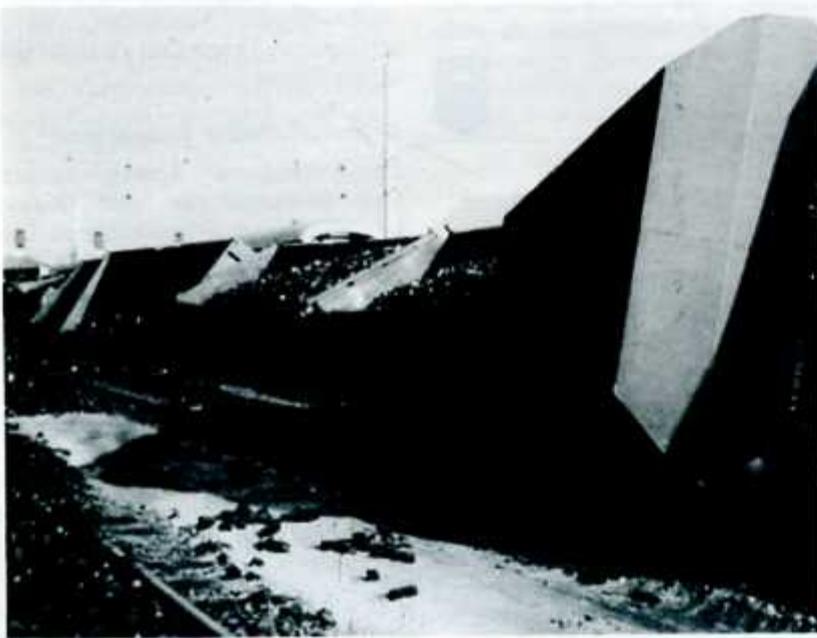
Entgleisung des Z 44035 im Bahnhof Friesach am 22. 9. 1981

Dienstag, 22. 9. 1981, um 2.50 Uhr entgleisten im Bahnhof Friesach die letzten 12 Wagen des Z 44035, wovon 6 umstürzten. Der durchgehende Zugverkehr war hiedurch bis 5.50 Uhr unterbrochen.

An Fahrzeugen und Oberbau entstand Sachschaden in der Höhe von ca. 14 Mio. S.

Ursache: Achsstummelbruch bei dem im Zugverband an 14. Stelle gereihten Wagen 2150 550 2758-9.

Die außergewöhnlichen Ereignisse mit technisch bedingten Ursachen geben neuerlich Anlaß, auf die Bedeutung der gewissenhaften Zugbeobachtung gemäß den Bestimmungen der ZSB 14 hinzuweisen.

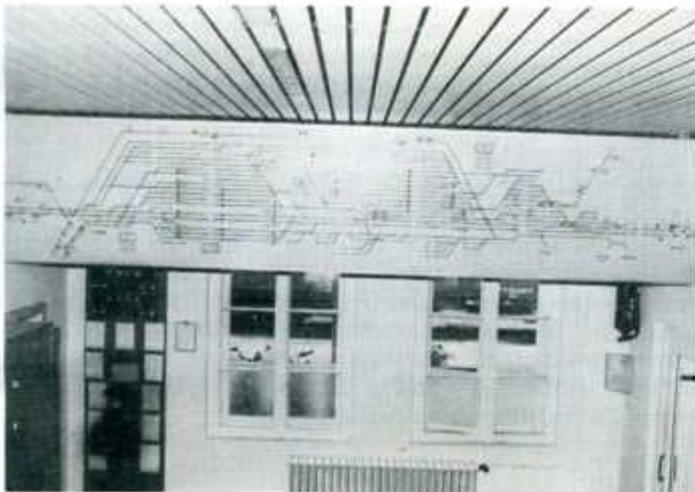
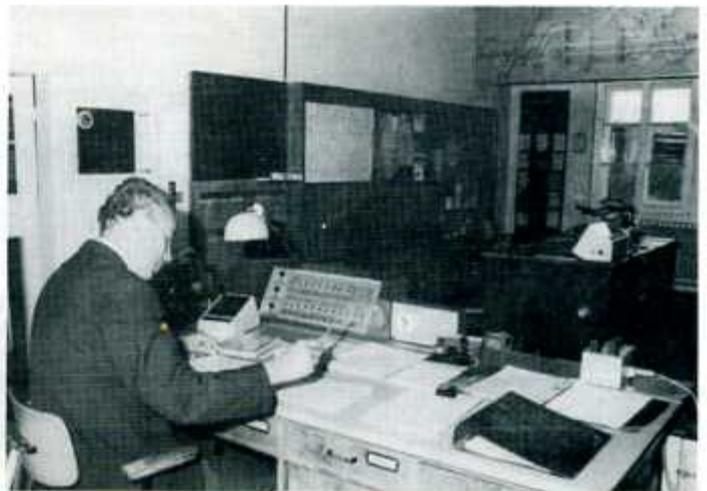
Fahrdienstleitung Villach Hbf

Im Jahre 1980 wurde durch die Signalstreckenleitung Villach in der Fahrdienstleitung des Bahnhofes Villach Hbf eine **Übersichtstafel** angebracht, auf welcher die gesamte Gleisanlage des Bahnhofes Villach Hbf einschließlich Güterzug-Personenzug-Tauernschleife in sehr übersichtlicher Form dargestellt ist. Neben Signal- und Weichenbezeichnungen ist auch die kilometrische Lage der im Bahnhof und den angrenzenden Streckenabschnitten gelegenen Eisenbahnkreuzungen angegeben, was im Störfall für den Fahrdienstleiter eine wesentliche Erleichterung bringt.

Das Einschalten des Ersatzsignales wird optisch und akustisch angezeigt. Auf dem Tisch des Innenfahrdienstleiters steht ein **Gleisbesetzungspult**, auf welchem für alle Einfahrgleise Hinweisschilder gemäß Anlage 3 der DV V 3 dargestellt sind.

Bei Besetzung eines Hauptgleises wird durch den Fahrdienstleiter ein dem jeweiligen Einfahrgleis zugeordneter Kippschalter umgelegt und dadurch das Hinweisschild für das besetzte Einfahrgleis rot ausgeleuchtet.

Gleichzeitig leuchtet im Gleisfeld des betreffenden Gleises eine rote Meldeleuchte.

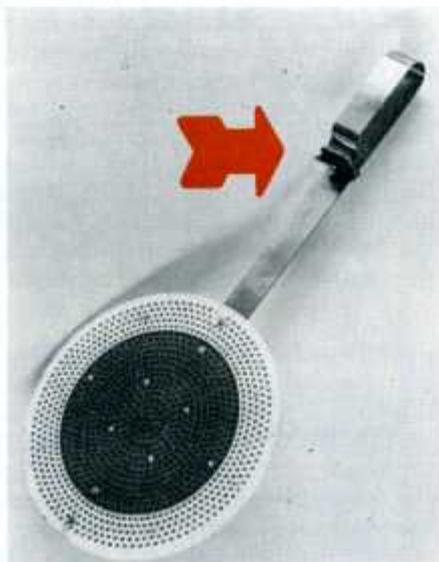
Schlußsignale, Handlaternen

Die rückstrahlenden Schlußsignal-scheiben haben im Betrieb der Österreichischen Bundesbahnen die in sie gesetzten Erwartungen erfüllt. Doch kommt es hin und wieder vor, daß bei größerer Windstärke und einem bestimmten Angriffswinkel des Windes das Schlußsignal parallel zur Stirn- wand des Wagens hochgewirbelt wird. Die Federkraft der Haltespange hält dieser Gewalt nicht stand. Es kann zwar sein, daß die Scheibe noch ein paar Male zurückfällt und weiter an dem Kupplerhandgriff, einer beliebten Anbringungsstelle für Schluß- signale, hängen bleibt, schließlich aber doch herausgerissen und weggeweht wird.

In einer Sturmnacht ergaben sich auf der Westbahn größere Betriebsbehin- derungen, weil es innerhalb kurzer Zeit in einem relativ kleinen Bereich aus dem geschilderten Umstand her- aus notwendig wurde, die Vollständig- keit mehrerer Züge, deren Schluß- signal abgefallen war, festzustellen

In einem großflächigen Versuch sol- len nun Schlußsignale zur Erpro- bung kommen, bei denen nach dem Aufhängen ein auf dem Schaft mon- tierter beweglicher Ring über die Haltespange geschoben werden kann.

Es ist zu erwarten, daß damit das Problem gelöst sein wird.
