Verkehrs-Unterrichtsblatt

Wien, am 1. März 1970

Inhalt: 14. Außergewöhnliche Ereignisse im Verkehr — mit oder ohne Folgen
15. Störungen an Indusi-Einrichtungen der Strecke
16. Der SGP-Niederflurwagen
17. Etwas für jeden
18. Unfallverhütung

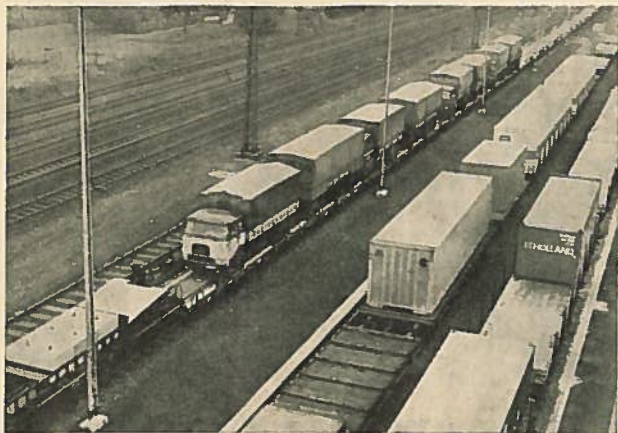
Diese „rollende Landstraße“ wird durch einen Ganzzug von 24 SGP-Niederflurwagen gebildet und verkehrt von Montag bis Freitag täglich zwischen Köln/Eifeltor und Ludwigsburg/Stuttgart im „doppelten Nachtsprung“. Es können daher auf dieser Strecke über eine Entfernung von

358 km erstmalig Straßenlastzüge mit einem Gewicht von 38 t und mit einer Höhe bis zu 4 Metern auf der Schiene befördert werden.

Das stirnseitige Auffahren von 16 Lastzügen, d. s. 16 Lkw und 16 Anhänger, über eine leicht transprotable Auffahrtbrücke, auf die rollende Straße dauert etwa 20 Minuten. 26 Minuten nach
