Verkehrs-Unterrichtsblatt

7. Stück	Wien, am 1. Juli 1970	Jahrgang 1970
----------	-----------------------	---------------

33. Außergewöhnliche Ereignisse im Verkehr — mit oder ohne Folgen

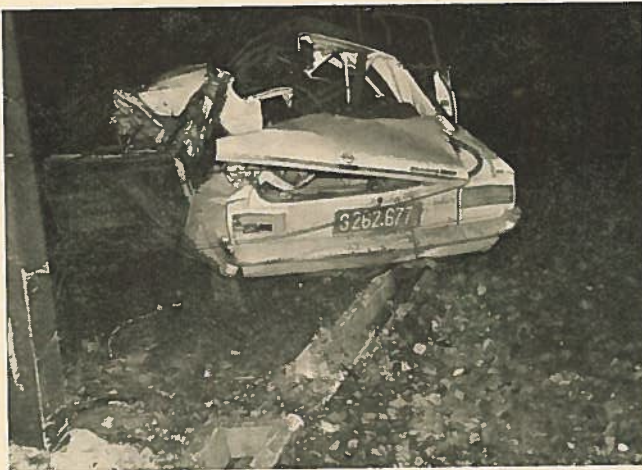
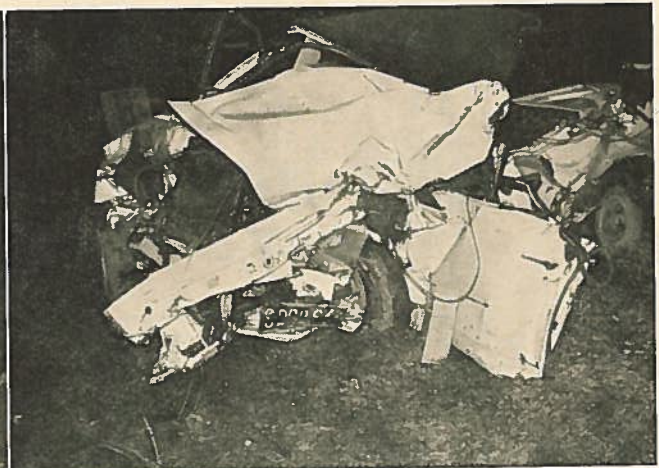
Offener Schranken — Zusammenprall !

Am 18. April um 19.30 Uhr kam es auf einer abgeschränkten EK zwischen den Bf S. und W. bei offenem Schranken zum Zusammenprall eines Personenzuges mit einem Pkw. Dabei wurde das Kraftfahrzeug an einen Fahrleitungsmast geschleudert und zertrümmert.

Wie der Schrankenwärter angab, hatte er die Abmeldung des Zuges mitgehört, dann aber auf das Schließen des Schrankens vergessen !

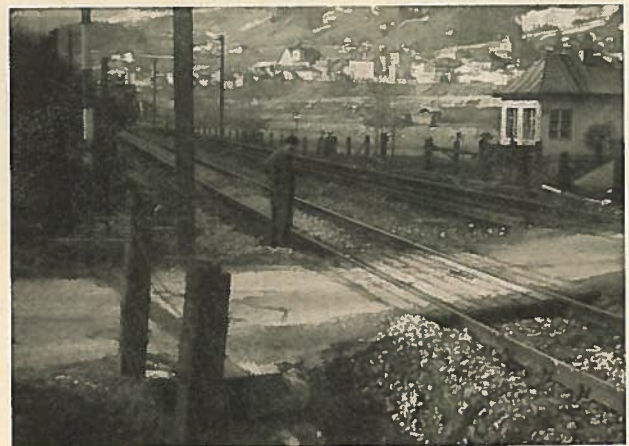
Der zur Bedienung des Schrankens zuständige Posten befindet sich unmittelbar neben der EK.

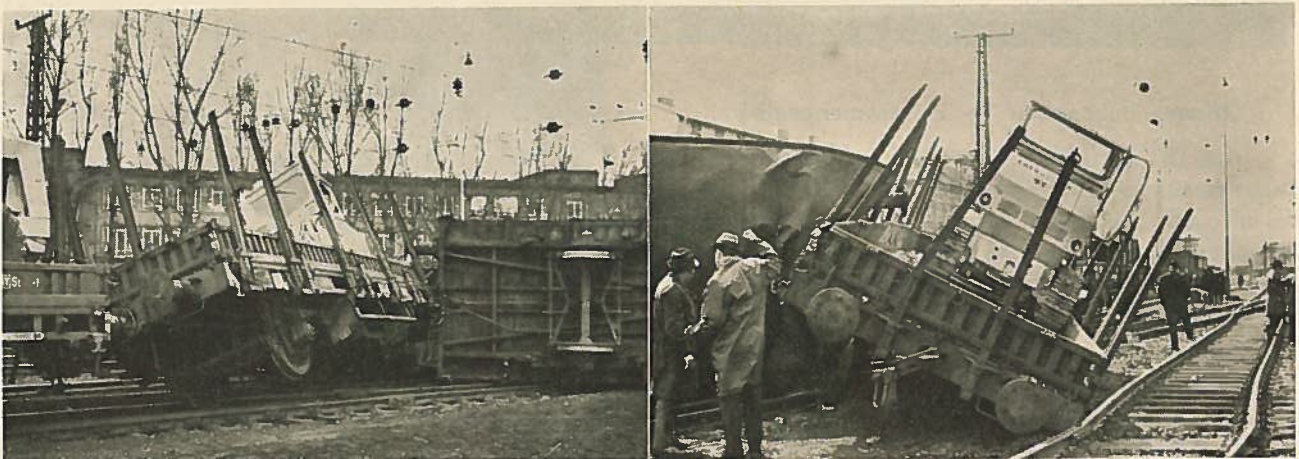
Sachschaden: S 462.000,— !

Ein im Bf L. am 10. April um 10.32 Uhr auf Gleis 25 eingefahrener Gütereilzug sollte als Verschubfahrt zum Stellwerk 9 überstellt werden. Im Stellwerk 1 befand sich ein Einschüler, der

ten Weichen wieder in die Grundstellung bringen. Da zu diesem Zeitpunkt der Stellwerksmeister ein Ferngespräch mit dem Dienstregler führte, sah er nicht, daß der Einschüler anstatt Weiche 7 a/8 c die Weiche 4/11 umstellte, die eben vom vorziehenden Vershubteil befahren wurde. Dadurch entgleiste ein beladener Wagen und stürzte um. Ein zweiter entgleiste mit beiden Achsen und stellte sich quer. Der entstandene Sachschaden war erheblich (siehe Überschrift).
