Verkehrs-Unterrichtsblatt

Wien, am 1. April 1970

Inhalt: 19. Außergewöhnliche Ereignisse im Verkehr — mit oder ohne Folgen
 20. Etwas für jeden
 21. Die automatische Kupplung in Erprobung auf den Strecken der ÖBB
 22. Aus der Praxis — für die Praxis
 23. Kundendienst

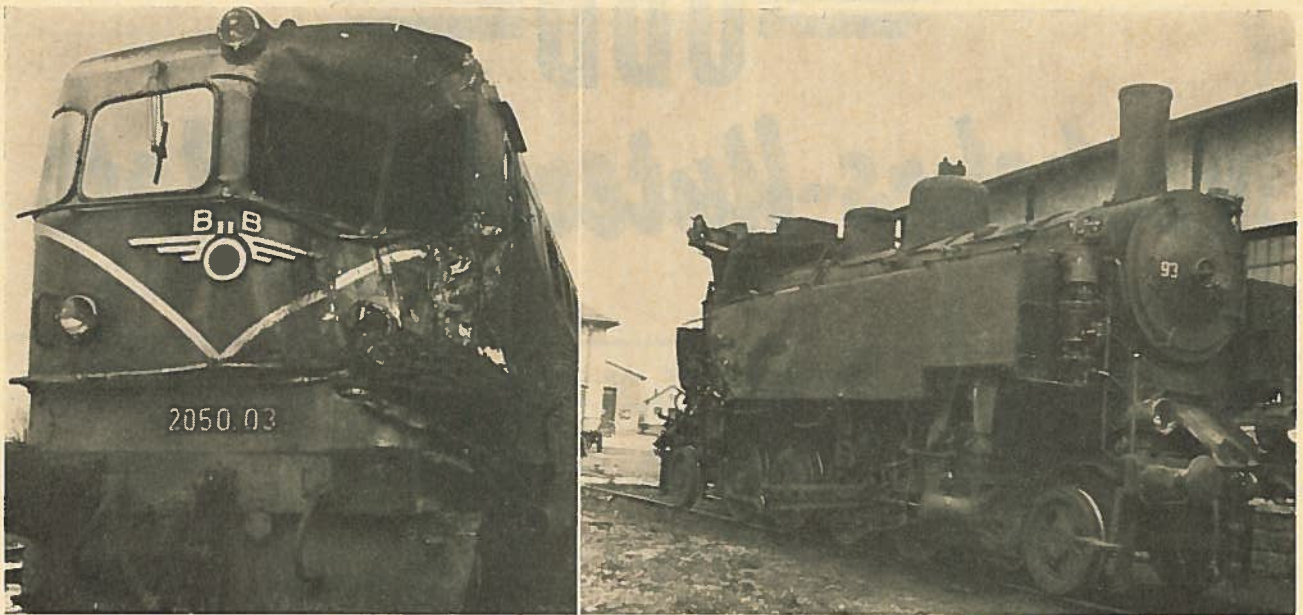
Der Tfz-Führer des sich dem Bf nähernden Eilzuges sah das ihm entgegenkommende Tfz, gab Gefahrensignal und leitete Schnellbremsung ein. Er konnte jedoch den Zusammenstoß mit dem Tfz nicht mehr verhindern. Beim Zusammenstoß wurden 3 Fahrgäste des Eilzuges leicht verletzt. Die beiden Tfz wurden schwer beschädigt. Es entstand Sachschaden in der Höhe von etwa S 400.000,—.

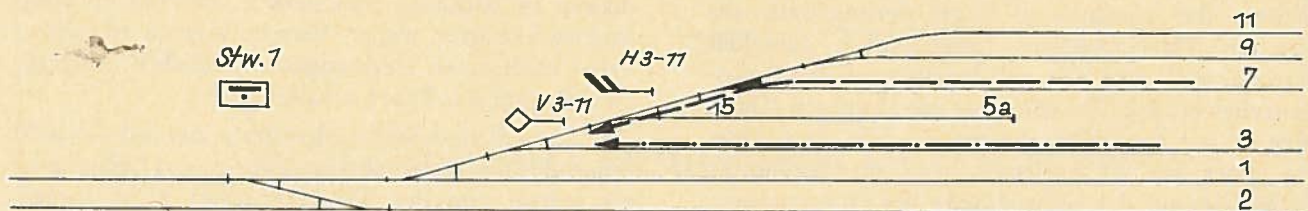
A. 9.

Nach Ankunft eines Personenzuges auf Gleis 7 des dargestellten Bf wurde der Wagensatz mit dem Zug-Tfz nach Gleis 5 a überstellt. Dann fuhr das Tfz wieder nach Gleis 7 zum Wasserkran, um den Wasservorrat zu ergänzen. Zu diesem Zeitpunkt prüfte der Fdl die Fahrstraße für die Ausfahrt eines Personenzuges aus Gleis 3, verabsäumte

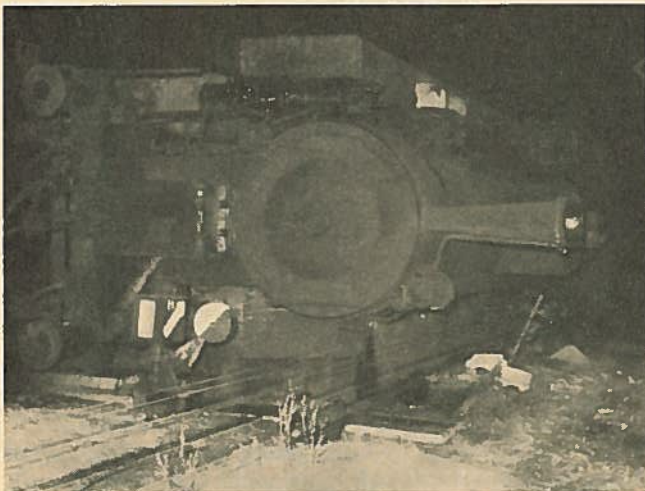
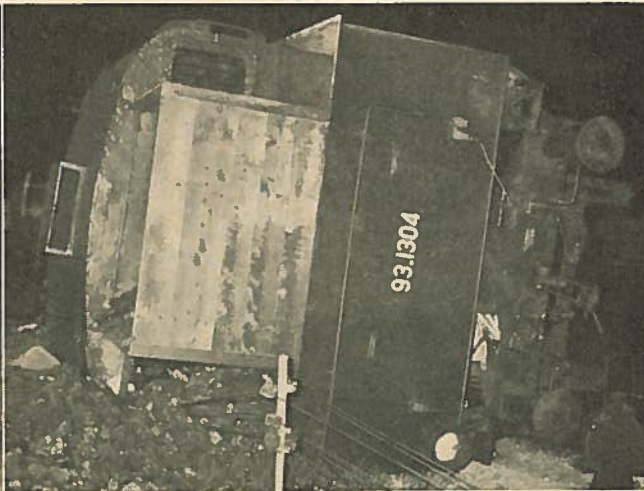
Als das Tfz auf Gleis 7 zirka 10 m vor dem Ausfahrtsignal H 3-11 fuhr, erkannte dessen Tfz-Führer, daß sich dieses Signal in der Freistellung und das Verschiebsignal V 3-11 in der Stellung „Verschiebung verboten“ befand, leitete Schnellbremsung ein und gab Gegendampf. Dennoch kam es zum Zusammenstoß mit dem ausfahrenden Personenzug, wobei das Verschieb-Tfz umstürzte und das Dampf-Tfz des Personenzuges entgleiste.

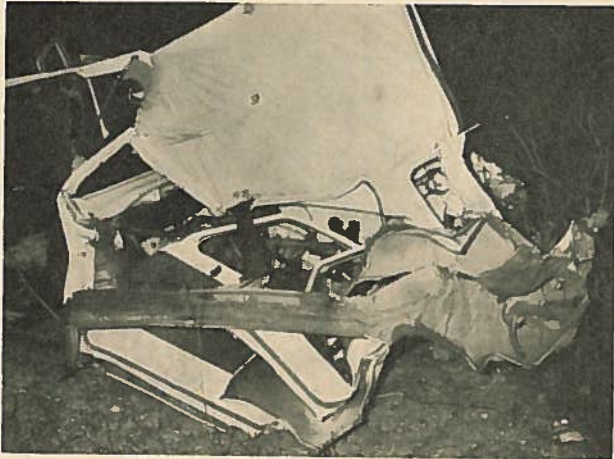
Am 10. Februar 1970 um 23.00 Uhr kam es im Bf E. auf einer abgeschränkten EK bei offenem Schranken zum Zusammenprall eines mit zirka 120 km/h durchfahrenden Expresszuges mit einem Pkw. Dabei wurde das Kraftfahrzeug zur Seite nach Gleis 4 geschleudert und total zertrümmert.

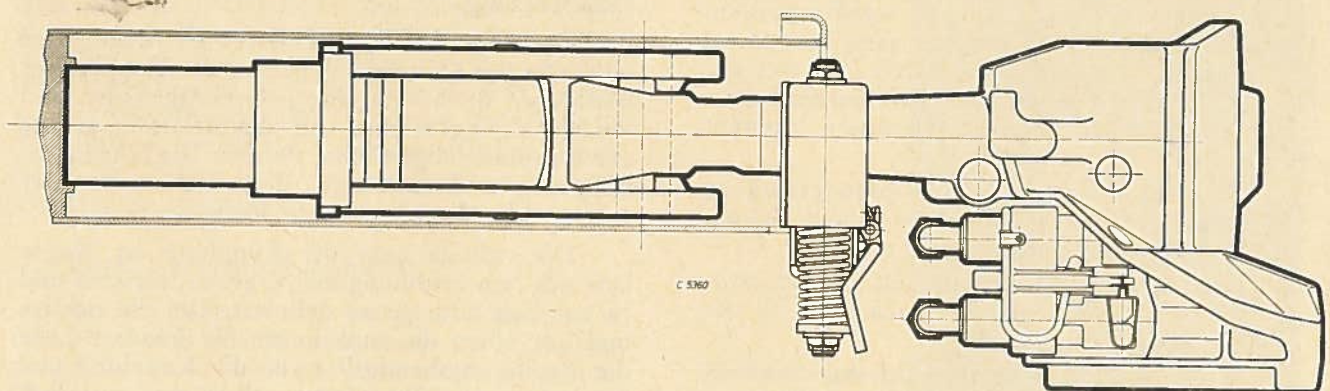
Zug- und Druckvorrichtung

Gelenk

Kupplungskopf

Abstützung Doppelte Luftkupplung mit Elektrokontakten

Schema der automatischen Kupplung eines früheren Vorschlages, aber noch ohne Kupplung für die elektrischen Leitungen.

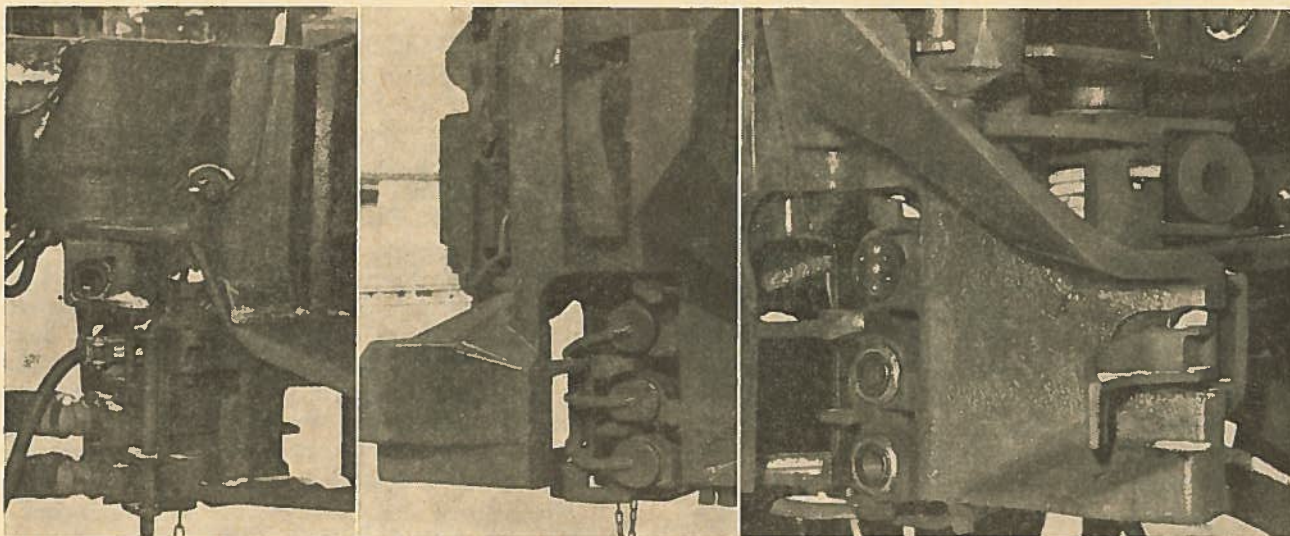
Automatische Kupplung mit den Verbindungsstellen der elektrischen Leitungen, Bremsleitung und Druckluftspeiseleitung.

1. Mit dem mechanischen Kupplungsvorgang müssen gleichzeitig luftführende und elektrische Leitungen mitgekuppelt werden.
2. Die unmittelbare Kuppelbarkeit mit der automatischen Kupplung der Bauart SA 3 der Eisenbahnen der UdSSR.

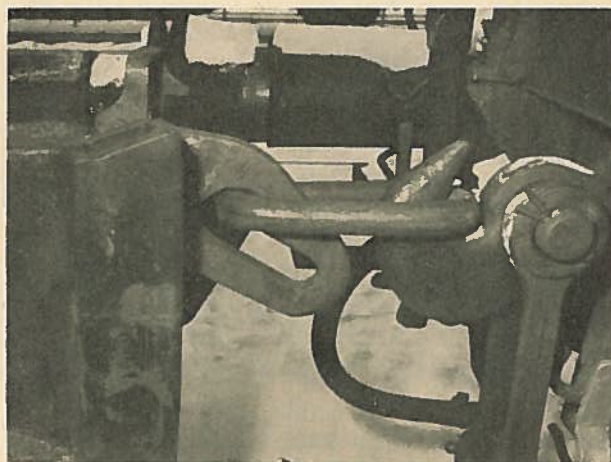
Einrichtungen zum mechanischen Gemischtkuppeln, also zum Herstellen der Verbindung zur Übertragung der Zugkräfte zwischen einem Fahrzeug mit Schraubenkupplung und einem Fahrzeug mit der automatischen Kupplung sind der „Unitendeur“ und die Gemischtkupplungseinrichtung „DB“. Der Unitendeur gehört jeweils zu den Fahrzeugen mit Schraubenkupplung; die Gemischtkupplungseinrichtung „DB“ ist transportabel. Letztere wurde bei den Vorführungen am 12. Februar und am 16. Februar 1970 gezeigt und besitzt ein Zwischenstück mit 2 Rasten und 1 Bügel, der

in den Zughaken des Fahrzeuges mit Schraubenkupplung eingehängt wird.

Gemischtkupplungseinrichtung „DB“.
