Verkehrs-Unterrichtsblatt

5. Stück	Wien, am 1. Mai 1971	Jahrgang 1971
----------	----------------------	---------------

21. Außergewöhnliche Ereignisse im Verkehr — mit oder ohne Folgen

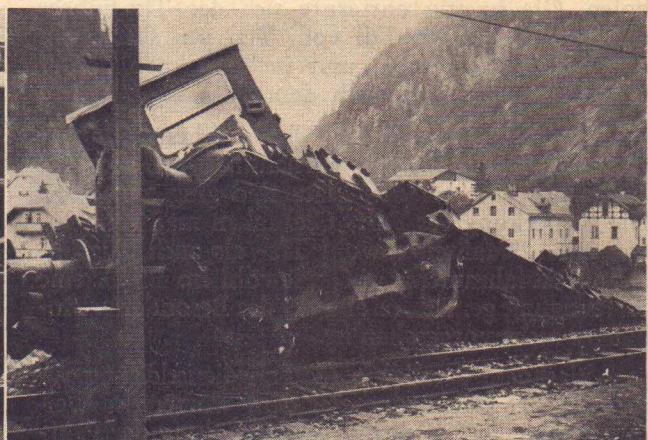
Im skizzierten Bf sind gemäß Bf-Do auch während einer Einfahrt eines Zuges auf Gleis 6 w Vershubbewegungen auf Gleis 2 bis zum Vershubsignal V 2 a (Lichtsignal) zugelassen. Der Bf besitzt ein elektrisches Mittelstellwerk (Gleisbildstellwerk) Bauart Siemens & Halske. Das Gleis 6 mündet bei der Einfahrweiche 1 in das Gleis 2.

Nach beendeter Aus- und Zuladung beim Magazin schob der um 15.22 Uhr angekommene Bezirksgüterzug unter Leitung eines hiezu beauftragten Schaffners vom Einfahrgleis 6 in Richtung des Vershubsignales V 31 (Lichtsignal) zwecks vorgesehener Überstellung nach Gleis 4 zurück; der Vershubteil sollte nach dem Zurückschieben über den Standort des V 31 anhalten und nach Be-

dienung dieses Signals auf Gleis 4 vorziehen. Der Fdl brachte das Gleissperrlichtsignal Sp 6 in die Stellung „Fahrt erlaubt“ und das Vershubsignal L 4-6 in die Stellung „Vershub erlaubt“ und hatte so dieser Vershubbewegung zugestimmt.

Nachdem der Vershubteil Gleis 6 geräumt hatte, stellte der Fdl vorerst das Vershubsignal V 31 auf „Vershub erlaubt“ und stellte anschließend das Einfahrsignal für die Einfahrt eines Zuges auf Gleis 6 w frei.

Nach Vorbeifahrt des geschobenen Vershubteiles am Vershubsignal V 31 stellte der Spitzenschieber die Abgabe des Signals „Herkommen“ ein. Der Vershubleiter — am Gepäckwagen hinter

dem schiebenden Tfz befindlich — versuchte vorerst auf der Beimann- und dann auf der Tfz-Führer-Seite den Vershubteil mit Haltsignalen anzuhalten. Er unterließ es aber — ebenso wie der nunmehr Haltsignal gebende Spitzenverschieber — die Notbremseinrichtung zu betätigen.

Während des weiteren nicht erlaubten Zurückschiebens beachtete die beteiligte Tfz- und Vershubmannschaft das in Verbotstellung befindliche Vershublichtsignal V 2 a nicht bzw. zu spät, wodurch der Vershubteil in den Gefahrenbereich des auf Gleis 6 w einfahrenden Zuges geriet und in der Folge mit diesem zusammenstieß. Dabei wurden 6 Personen schwer und 12 leicht verletzt. Es entstand Sachschaden in Höhe von S 2,138.000 !

Dem Unfall lag sorglose Durchführung des Vershubes infolge unzureichender Beobachtung des Vershubweges und unterlassene Befolgung des „Vershub verboten“ zeigenden Vershubsignals durch die beteiligte Vershubmannschaft zugrunde.

Der **Vershubleiter** verstieß gegen die Bestimmungen der Punkte 57, 62, 63 a) sowie 71 der DV V 3, der **Beimann** gegen jene der Punkte 71 und 88 der DV V 3 sowie des Punktes 6 der DV M 22, Teil A, der **Tfz-Führer** gegen jene des Punktes 71 der DV V 3 und ebenfalls des schon erwähnten Punktes der DV M 22, der **Spitzenverschieber** gegen jene der Punkte 64 und 71 der DV V 3; überdies lag bei allen beteiligten Bediensteten Nichtbeachtung des Punktes 10 der DV V 2 vor.
