Aus dem Verkehrsgeschehen

Auf uns'rer Wiese steht 'was!

Sicherung stillstehender Fahrzeuge

Fahrstraßenprüfung so oder so?

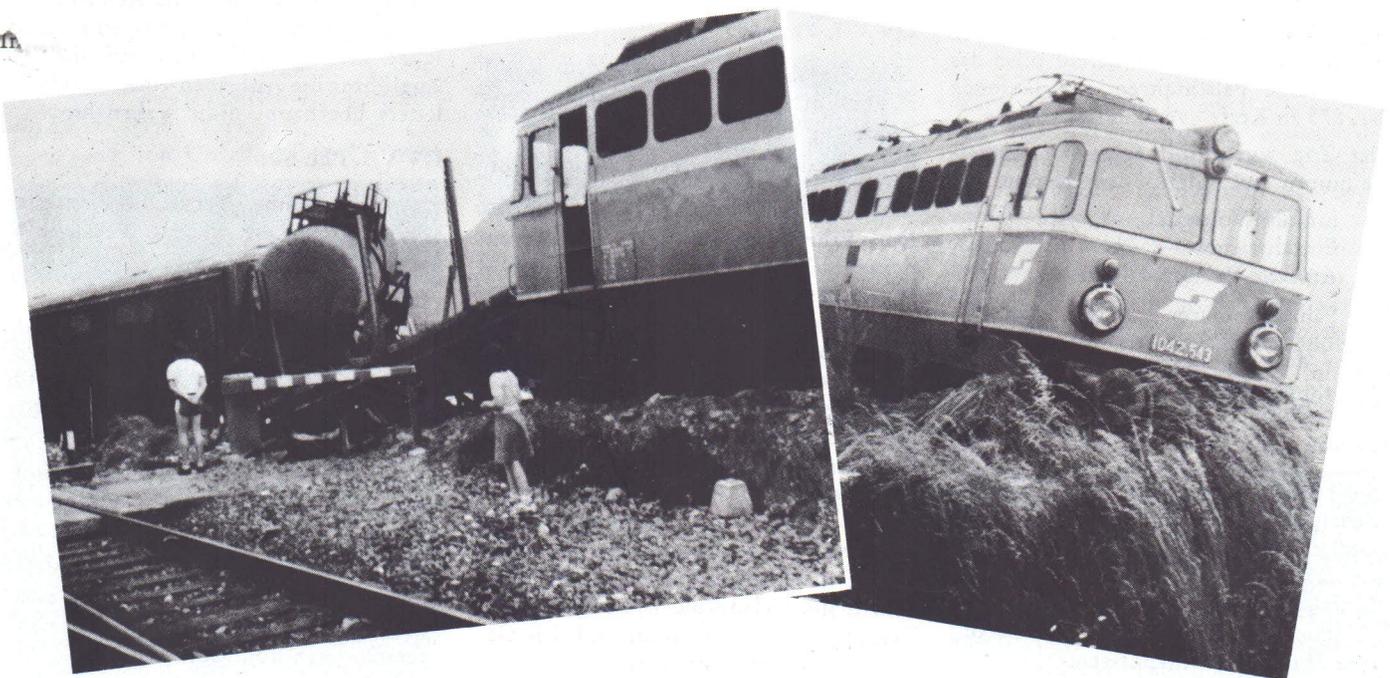
Eine Reihe von Kleinigkeiten, ein grobes Mißverständnis — Ergebnis: anderthalb Millionen Schilling Schaden und Betriebsbehinderungen. Das Ganze dauerte nur wenige Minuten und sah dann so aus, wie Sie es auf der Abbildung sehen können — ein Tfz steht in der Wiese!

Kurz und gut: Weder die vom Tfz-Führer nach dem ersten Schrecken eingeleitete Schnellbremsung noch das Wirksamwerden der Indusi konnten verhindern, daß Zug 44029 in das Stumpfgleis weiterfuhr, wo das Tfz und drei Güterwagen glattweg den Erdkegel überfuhren. Das Tfz, Reihe 1042, überquerte die anschließende Gemeindestraße und geriet auf eine Wiesenböschung, wobei ein Bretterwagen, ein leerer Kesselwagen und ein mit Altpapier beladener Vierachser folgten. Durch eines dieser Fahrzeuge wurde das Schalthaus der Schrankenanlage zerstört. Gottlob wurde niemand verletzt.

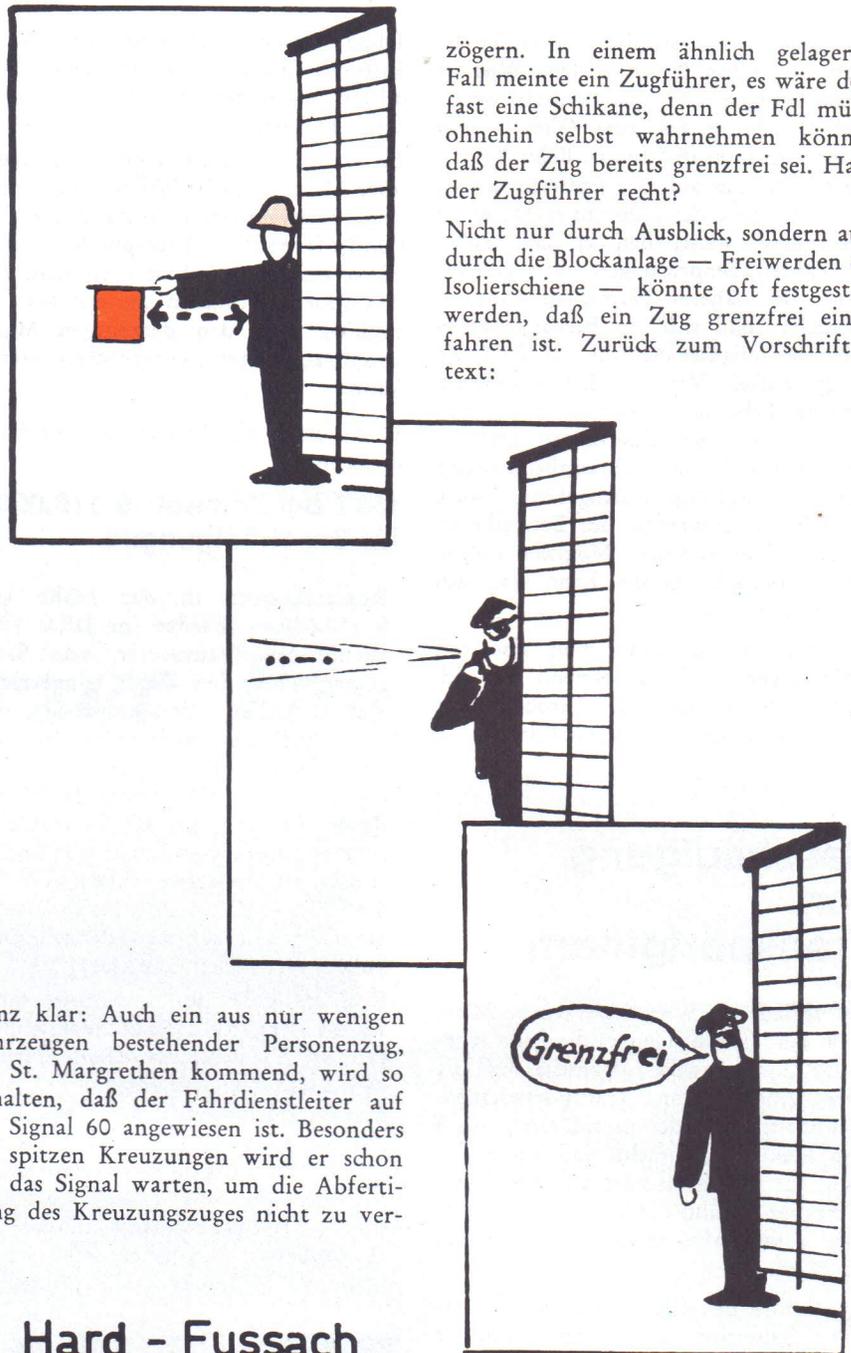
Hard - Fussach

Eine Skizze des Bf Hard-Fussach soll bei der weiteren Erläuterung helfen:

Ganz klar: Auch ein aus nur wenigen Fahrzeugen bestehender Personenzug, aus St. Margrethen kommend, wird so anhalten, daß der Fahrdienstleiter auf das Signal 60 angewiesen ist. Besonders bei spitzen Kreuzungen wird er schon auf das Signal warten, um die Abfertigung des Kreuzungszuges nicht zu ver-

Aus Richtung Lauterach ist die grenzfrie Einfahrt nur bei Güterzügen zu melden. Aus der Skizze erkennen Sie, daß der Fahrdienstleiter natürlich auch bei anhaltenden Zügen dieser Fahrtrichtung — egal um welche Zuggattung es sich handelt — kaum eine Chance hat, das Zugschlußsignal zu erkennen. Das ist aber ganz belanglos, denn für die Feststellung der vollständigen Einfahrt ist in diesem Fall der Wärter des Stellwerkes 2 verantwortlich. Bei Reise- und Dienstzügen ist nach der möglichen Zuglänge sichergestellt, daß bei Einhaltung des planmäßigen Haltepunktes das letzte Fahrzeug bereits beim Stellwerk 2 vorbeigefahren ist. Bei Güterzügen hingegen ist dies nicht immer der Fdl. Das heißt, das letzte Fahrzeug kommt bei langen Güterzügen noch vor dem Stellwerk 2 zum Stillstand. Allerdings macht es das Fehlen eines Schlußschaffners bei den meisten Güterzügen notwendig, auf die Abgabe des Signales 60 verzichten zu müssen. Um welchen Preis? Natürlich nicht um den Preis der Sicherheit, sondern nur um den eines Zeitverlustes. Der Stellwerkswärter stellt am Standort des letzten Fahrzeuges die vollzogene Einfahrt fest und begibt sich sodann schleunigst in das Stellwerk, um die Blockbedienung vorzunehmen. Steht der Zug nicht grenzfrie, so ist er dafür verantwortlich, daß gefährdende Fahrten unterbleiben (DV V 3, Pkt. 281). Fehlt das Zugschlußsignal, so meldet er den Sachverhalt unverzüglich dem Fdl (DV V 3, Pkt. 309).

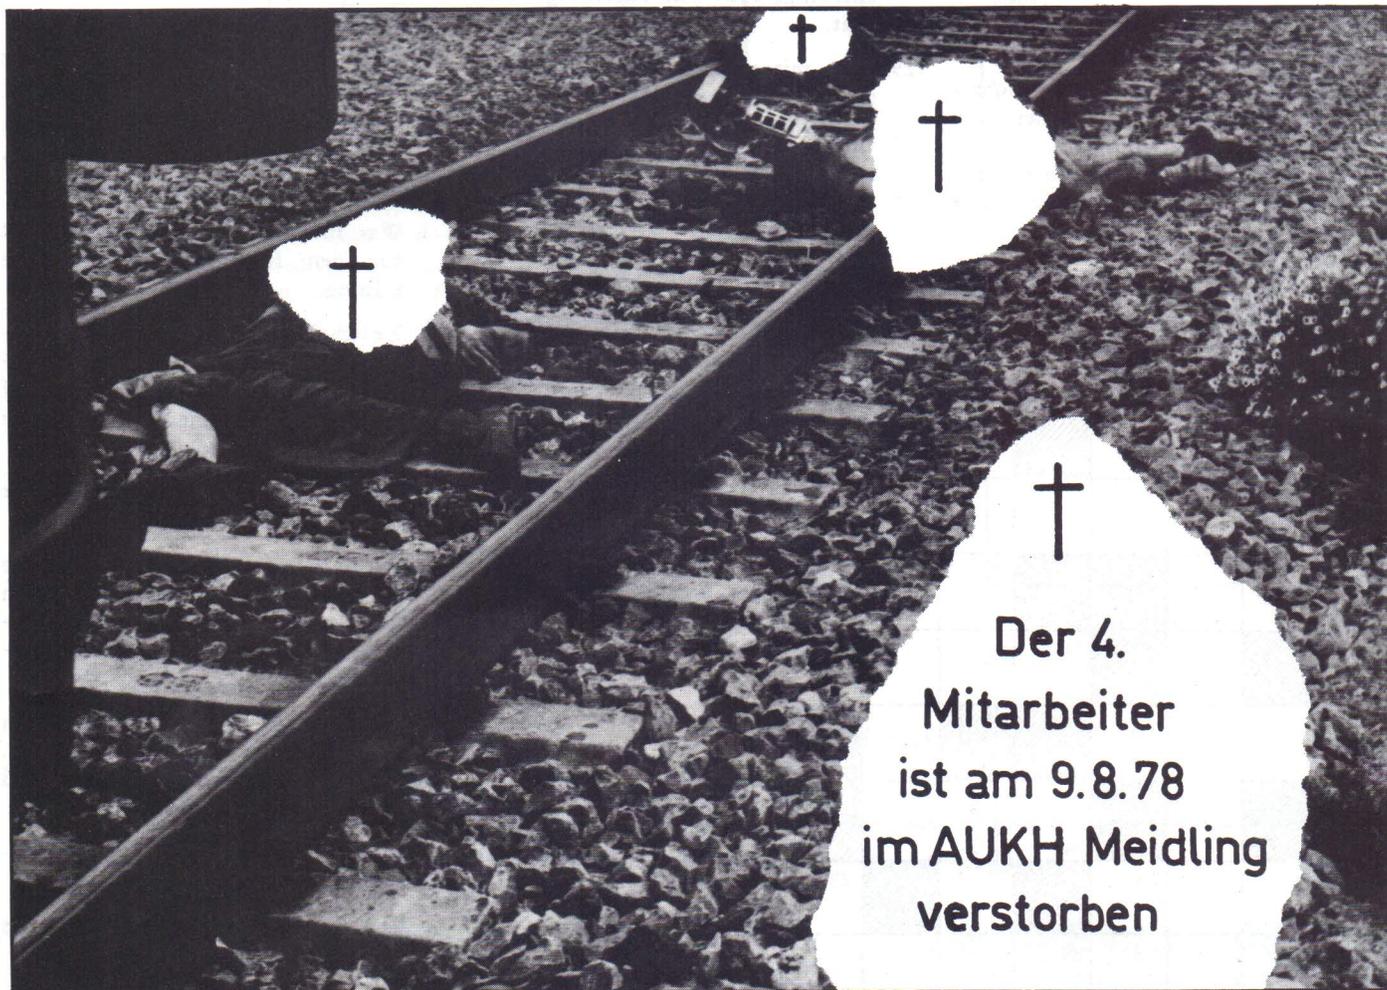
So sieht das Ergebnis aus, wenn der Mensch versagt!
